Besiktningssprotokoll

Anticimex Överlåtelsebesiktning Nivå 2 i samarbete med Länsförsäkringar
Fastighetsförmedling

Fastighetsbeteckning: Säby 1:222	
Fastighetsägare: Erika Ålemark	
Fastighetsadress: Lugnetvägen 26	
Postnummer: 13465	Ort: Ingarö

Överlåtelsebesiktning nivå 2

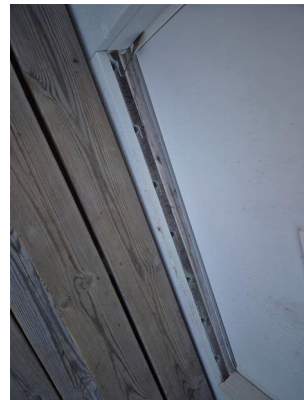
Utvändigt / Dörrar

-Tröskelbleck saknas under dörr.

Avsaknad av tröskelbleck medför att det finns risk för att vatten kan rinna in och orsaka fuktskador på tröskel och/eller i kringliggande vägg och bjälklag.

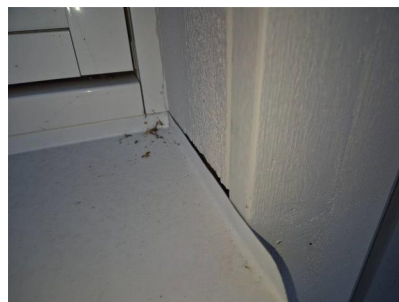
Utvändigt / Fönster

-Mindre otätheter förekommer vid fönsterbleck.

Otätheter vid fönsterbleck kan innebära en ökad risk att vatten tar sig in i väggkonstruktionen med fuktrelaterade skador som följd.

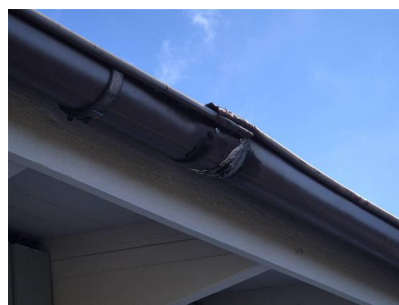
Utvändigt / Hängrännor / Stuprör

-Lagning noteras på hängränna.

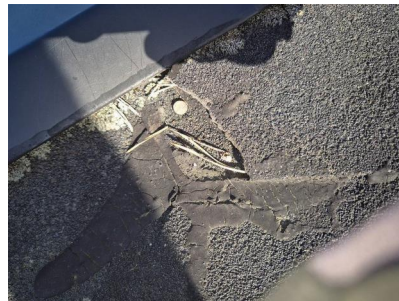
Utvändigt / Tak

- Papptaget börjar ses som äldre om några år.
- Synligt spikhuvud noteras lokalt(se bild 1).
- Visst släpp noteras i taktäckningen.
- Otätheter noteras runt skorstensplåt.
- Mindre mossor och skräp förekommer på taket.

Yttertaket är besiktigt uppifrån taket.

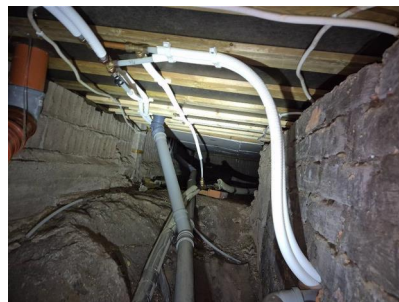
Utvändigt / Krypgrund

- Mesta delen av trossbotten är ej besiktningsbar pga monterad cellplast isolering, på synliga delar noteras inga skador.
- Markplast saknas.
- Organiskt material/byggspill/ mindre träkonstruktion/förråd finns på markytan.
- Oisolerade vattenledningar och bristfälligt uppfästa avloppsrör noteras(se bild).

Fuktkvoten i åtkomlig trossbotten/bjälklag uppmättes till 13%Fk. Det finns risk för mikrobiell tillväxt om den relativa fuktigheten (RF) i den omgivande luften är över 75 %. I furuvirke motsvarar det en fuktkvot (FK) på 17 %.

Golvbjälklaget ovan den uteluftsventilerade krypgrunden riskerar att drabbas av fuktrelaterade skador på grund av naturlig fuktpåverkan. Detta kan i sin tur leda till mikrobiella skador (angrepp av mikroorganismer) som kan leda till att mikrobiell lukt sprids till boendemiljön.

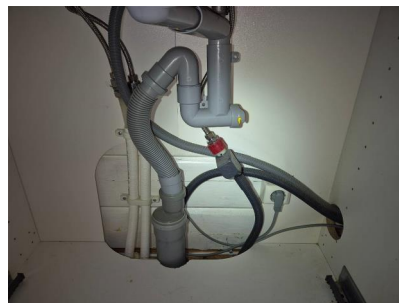
Entréplan / Kök

- Fuktskydd saknas i diskbänkskåp.
- Fuktskydd saknas under kyl/frys.
- Diskmaskinens fuktskydd ligger ej i nivå med köksgolv.
- Diskmaskinens avloppsslang saknar upphängningsbygel.

Vid avsaknad av eller bristfälligt monterade fuktskydd minskar möjligheten att upptäcka eventuella läckage från rörledningar och vitvaror. Vatten kan då tränga in i omkringliggande konstruktioner och orsaka fuktskador.

När upphängningsbygel saknas ökar risken för brott på slangen med läckage som möjlig följd.

För att upptäcka eventuella läckage, installera korrekt monterade fuktskydd.

För att hindra brott på avloppsslang rekommenderas komplettering av upphängningsbygel.

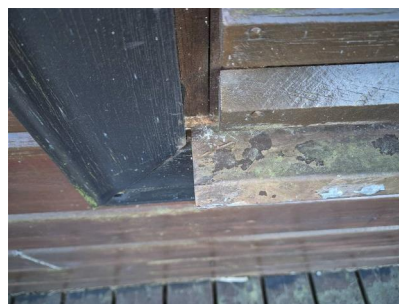
Utvändigt / Fönster

- Mindre otätheter förekommer vid fönsterbleck.
- Fönster är i behov av viss målning/underhåll.

Otätheter vid fönsterbleck kan innebära en ökad risk att vatten tar sig in i väggkonstruktionen med fuktrelaterade skador som följd.

Målning/underhåll rekommenderas där behov finns.

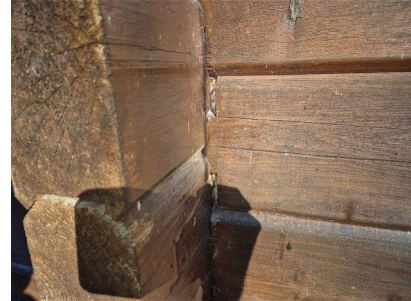
Utvändigt / Fasad

-Mindre glipor/otätheter förekommer vid timmerfasadens knutar.

Detta kan innebära en ökad risk att fukt/vatten tar sig in i väggkonstruktionen med fuktrelaterad skador som följd.

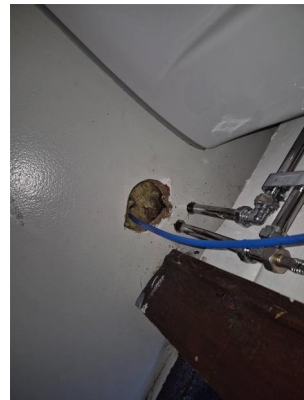
Entréplan / Dusch/Toalett

- Våtutrymmet har äldre yt-/tätskikt.
- Golvbrunn är placerad nära vägg.
- Rör genomföringar och otätheter finns i golv.
- Frånluftsventilation saknas.
- Bristfälligt uppvik av våtrumsmatta mot tröskel.

Fuktindikering ej utförd/ej relevant då utrymmet ej använts på en längre tid.

Då utrymmet är äldre och har passerat tiden för sin tekniska livslängd rekommenderas en renovering av utrymmet. Kontakta en behörig våtrumsentreprenör för en renovering enligt gällande branschregler. I samband med renoveringen bör omkringliggande konstruktioner kontrolleras för att upptäcka eventuella följdskador.
