Besiktningssprotokoll

Anticimex Överlåtelsebesiktning Nivå 2 i samarbete med Länsförsäkringar
Fastighetsförmedling

Fastighetsbeteckning: Barnviksnäs 1:29	
Fastighetsägare: Nicolas Gunnar Alexander Nuzza	
Fastighetsadress: Tranarövägen 22	
Postnummer: 134 64	Ort: Ingarö

Överlåtelsebesiktning nivå 2

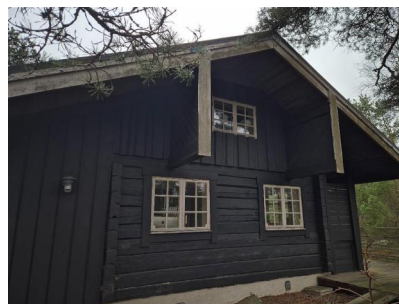
Fasadpanelen, vindskivor är i behov av målning/underhåll.

Fasadbeklädnad och träkonstruktioner där målningsbehov finns riskerar att få fukt- och rötskador på grund av sämre vattenavvisande förmåga. För att öka livslängden på fasadbeklädnaden rekommenderas målning och underhåll.

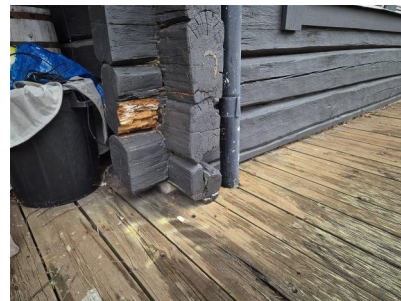
Rötskador finns i fasadpanelen.

Rötskador i fasaden är ett tecken på bristande fuktskydd/hög fuktpåverkan, som även kan leda till fuktrelaterade skador i bakomliggande konstruktioner.

Vi rekommenderar en fördjupad undersökning för att bedöma orsak och omfattning.

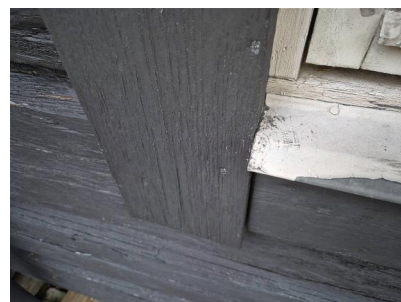
Fönsterbleck är otäta vid infästningar.

Eftersom fönsterblecken är otäta finns risk att vatten rinner in i väggen vilket i sin tur kan leda till fuktskador i väggkonstruktionen.

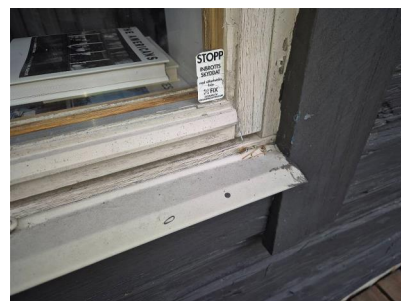
Torrspäckor finns på fönster.

Dessa bedöms inte ha lett till bakomliggande skador.

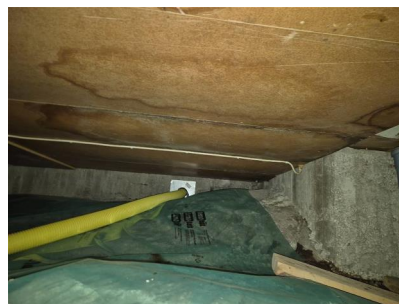
Avfuktaren är ur funktion

När avfuktaren inte fungerar ökar risken för fuktskador i grunden. Avfuktarens syfte är att skapa ett torrare klimat i grunden.

Vi rekommenderar att du kontaktar installationsföretaget för kontroll och åtgärd.

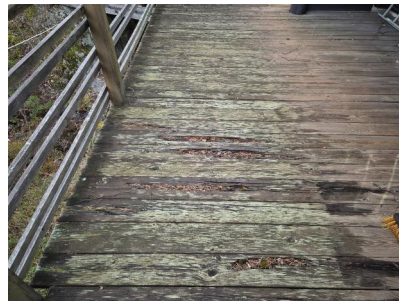
Rötskador finns på altan.

Rötskador i altan och altanräcke är ett tecken på bristande fuktskydd och hög fuktpåverkan.

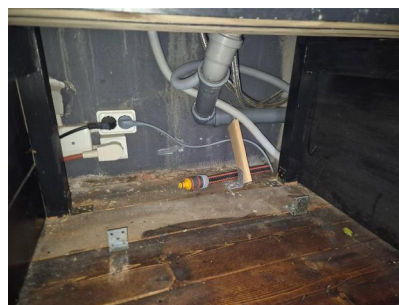
Fuktskydd saknas i diskbänkskåp samt under kyl/frys

Utan fuktskydd är det svårt att upptäcka läckage från rörledning. Vatten kan då tränga in i omkringliggande konstruktioner och orsaka fuktskador.

För att upptäcka eventuella läckage, installera ett fuktskydd.

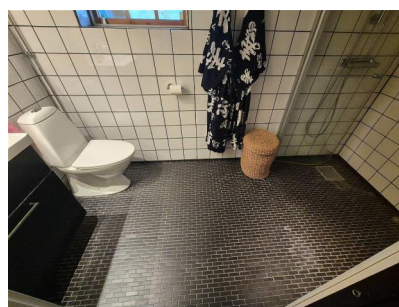
Våtutrymmet har äldre yt-/tätskikt.

Eftersom funktionen, som innebär att ytskiktet/tätskiktet ska vara vattentätt, kan vara nedsatt finns en ökad risk att vatten tränger igenom ytskiktet/tätskiktet med vattenskador i omkringliggande konstruktioner som följd.

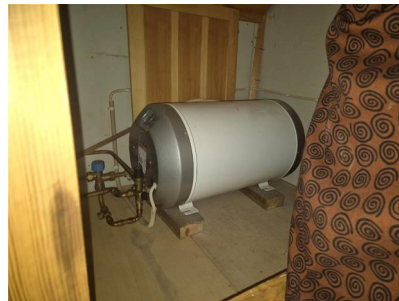
Varmvattenberedaren är olämpligt placerad.

När varmvattenberedaren finns i ett utrymme utan tätskikt ökar risken för fuktrelaterade skador i omkringliggande konstruktioner vid ett läckage.
