Besiktningssprotokoll

Anticimex Överlåtelsebesiktning Nivå 2 i samarbete med Länsförsäkringar
Fastighetsförmedling

Fastighetsbeteckning: Säby 1:261	
Fastighetsägare: ISACSON,ROLF	
Fastighetsadress: Dagsverksvägen 20	
Postnummer: 134 65	Ort: Ingarö

Överlåtelsebesiktning nivå 2

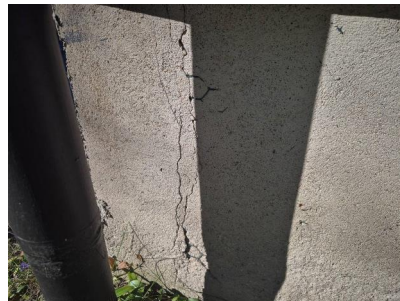
Sprickor finns i sockel.

Dessa bedöms inte ha lett till bakomliggande skador.

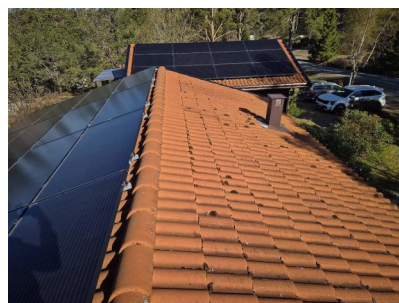
Mindre mängd mosspåväxt finns på takpannor.

Mossa som växer på taket kan leda till att taktäckningen har ett minskat motstånd mot vatteninträning. Detta i sin tur kan leda till fuktskador på träläkt och takkonstruktionen vilket kan resultera i mikrobiella skador (angrepp av mikroorganismer).

För att öka livslängden på taket rekommenderas att mossan tas bort från takpannorna.

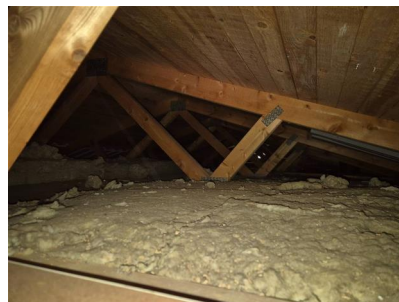
Vid kontroll av vinden har fuktvärden under kritisk fuktnivå för mikrobiell tillväxt uppmätts, dock finns mikrobiell påväxt på underlagstak.

Fuktkvoten i underlagstak/takbjälkar uppmättes till 11%.

Den upptäckta mikrobiella påväxten på underlagstaket är ett tecken på att vinden har tillförts eller tillförs fukt inifrån bostaden. Observera att besiktning av bostadens ventilationssystem inte har ingått i uppdraget.

För att komma tillrätta med detta kan fuktillförseln inifrån bostaden behöva minskas. Det kan göras genom att ventilationen i bostaden förbättras samt att eventuella otätheter i vindsbjälklaget (tak-/väggvinklar, taklucka med mera) tätas. Läs Anticimex faktablad om oppvärmda vindsutrymmen för tips och råd.

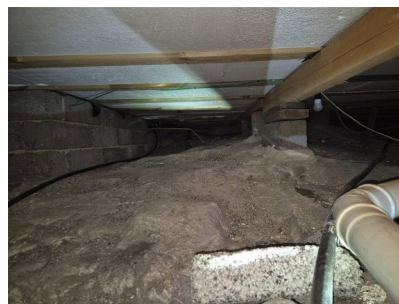
Träskyddsbehandlat virke finns i krypgrunden.
- Markplast saknas på mark.

Vissa typer av träskyddsbehandlat virke riskerar om det utsätts för fukt avge en kemisk lukt, lukten kan även spridas till boendemiljön.
