Besiktningssprotokoll

Anticimex Överlåtelsebesiktning Nivå 2 i samarbete med Länsförsäkringar
Fastighetsförmedling

Fastighetsbeteckning: Säby 2:19	
Fastighetsägare: Per Göran Andreas Heurlin	
Fastighetsadress: Högslingan 10	
Postnummer: 134 65	Ort: Ingarö

Besiktningdatum: 2026-04-29	Protokollnummer: 69667504
Temperatur: +10 °C	Väderlek: Klart
Tekniker: Jonnie Loberg	
E-post: Jonnie.Loberg@anticimex.se	
Kontor: Stockholm Syd	
Närvarande: Fastighetsägare Jonnie Loberg, Anticimex. 072-1453934

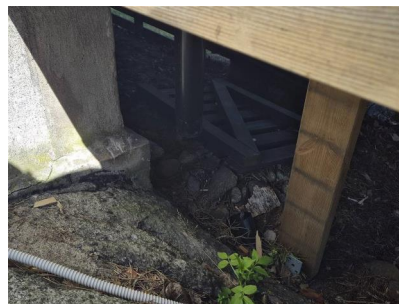
Utvändigt / Hängrännor / Stuprör

-Enstaka stuprör leds ej bort ordentligt.

Stuprör som inte leds bort kan innebära en ökad fuktbelastning mot sockel och kryppgrund.

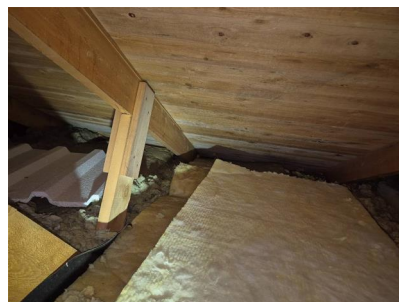
Utvändigt / Vind

-Viss mikrobiell påväxt/missfärgningar förekommer lokalt på underlagstaket, främst mot takfot.

Fuktkvoten i underlagstak/takbjälkar uppmättes till 8%Fk. Det finns risk för mikrobiell tillväxt om den relativa fuktigheten (RF) i den omgivande luften är över 75 %. I furuvirke motsvarar det en fuktkvot (FK) på 17 %.

Den upptäckta mikrobiella påväxten på underlagstaket är ett tecken på att vinden har tillförts eller tillförs fukt inifrån bostaden. Observera att besiktning av bostadens ventilationssystem inte har ingått i uppdraget.

Till att börja med bör den mikrobiella påväxten hållas under uppsikt. Skulle den öka eller ändra karaktär kan fukttillförseln inifrån bostaden behöva minskas. Det kan göras genom att ventilationen i bostaden förbättras samt att eventuella otätheter i vindsbjälklaget (tak-/väggvinklar, taklucka med mera) tätas. Läs Anticimex bifogade faktablad om ouppvärmda vindsutrymmen för tips och råd.

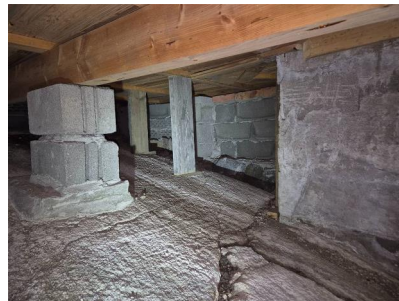
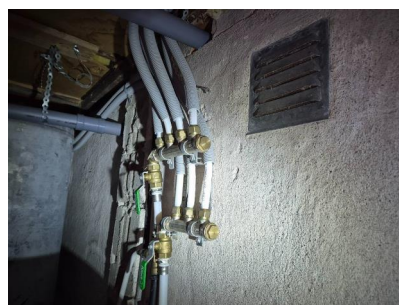
Utvändigt / Krypgrund

- Vid kontroll av konstruktionen i krypgrund uppmättes fuktvärden under kritisk fuktnivå för mikrobiell tillväxt och normal lukt upplevdes. Fuktkvoten i trossbotten/bjälklag uppmättes till 14%Fk. Det finns risk för mikrobiell tillväxt om den relativa fuktigheten (RF) i den omgivande luften är över 75 %. I furuvirke motsvarar det en fuktkvot (FK) på 17 %.
- Markplast saknas.
- Vissa trästöttor är i direktkontakt med markytan/berg(se bild 1).
- Kopplingspunkt för vatten är placerad i krypgrunden(se bild 2).

Golvbjälklaget ovan den uteluftsventilerade krypgrunden riskerar att drabbas av fuktskador på grund av naturlig fuktpåverkan. Detta kan i sin tur leda till mikrobiella skador (angrepp av mikroorganismer) som kan leda till att mikrobiell lukt sprids till boendemiljön. När kopplingspunkt för vatten är placerad i krypgrunden kan det innebära en ökad risk för frysskador.

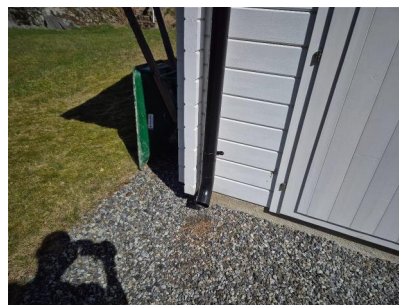
Utvändigt / Carport med förråd.

- Stuprör leds ej bort.

Stuprör som ej leds bort kan innebära en ökad fuktbelastning mot grundläggningen.
