Besiktningssprotokoll

Anticimex Överlåtelsebesiktning Nivå 2 i samarbete med Länsförsäkringar
Fastighetsförmedling

| Fastighetsadress: Percy Tamms Väg 24b | |

Överlåtelsebesiktning nivå 2

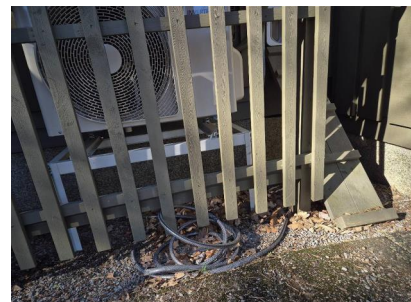
-Kondensvatten från luftvärmepumpens utedel leds inte bort från husgrunden.

Detta kan innebära en ökad fuktbelastning mot plintgrunden.

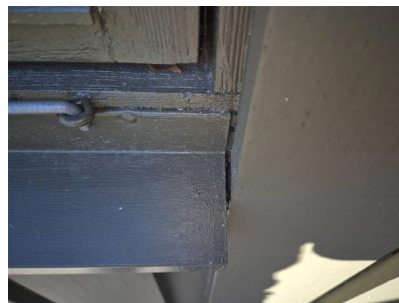
-Otätheter förekommer vid fönsterbleck.

Detta kan innebära en ökad risk att vatten tar sig in i väggkonstruktionen med fuktrelaterade skador som följd.

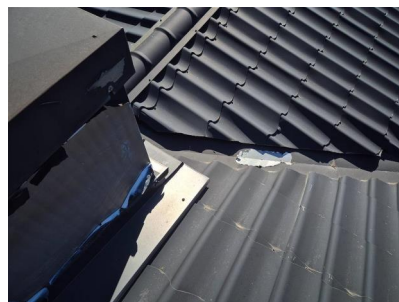
-Färgsläpp förekommer på skorsten över kök samt ena rännalden.
-Yttre läkt noteras vädersliten.

Yttertaket är besiktigat uppifrån taket.

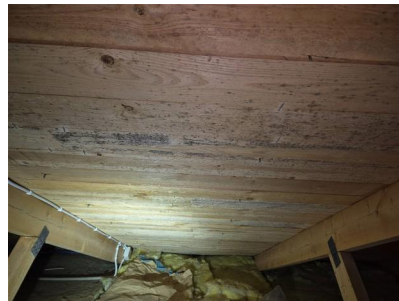
-Mindre mikrobiell påväxt/missfärgningar förekommer lokalt på underlagstaket(se bild 1).

Fuktkvoten i underlagstak/takbjälkar uppmättes till 8%Fk. Det finns risk för mikrobiell tillväxt om den relativa fuktigheten (RF) i den omgivande luften är över 75 %. I furuvirke motsvarar det en fuktkvot (FK) på 17 %.

Eftersom det är en mindre mängd mikrobiell påväxt rekommenderas det att vinden hålls under uppsikt för att se om påväxten ökar eller ändrar karaktär.

Det är rekommenderat att kontrollera vinden minst två gånger om året. Om påväxten ökar rekommenderas det att Anticimex kontaktas för utredning av orsak samt förslag på åtgärd.

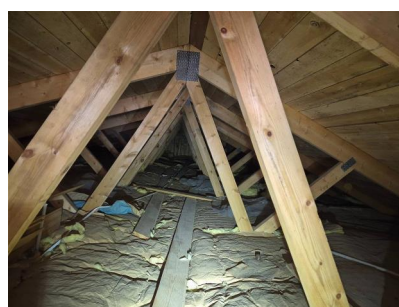
Översiktsbild vind(se bild 2).

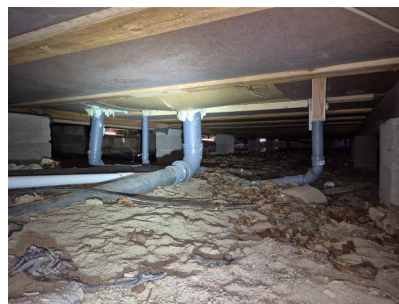
-Risk finns att trossbotten/bjälklag över plintgrunden drabbas av fuktrelaterade/mikrobiella skador genom naturlig fuktpåverkan.
-Ej isolerade avloppsledningar noteras i plintgrunden.

Oisolerade avloppsrör kan innebära en ökad frysrisk med läckage som följd.

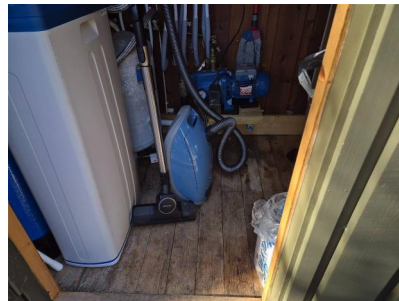
-Tätskikt och golvbrunn saknas i utrymmet.

Detta innebär en ökad risk för fuktrelaterade skador i omkringliggande konstruktioner vid ett eventuellt läckage.

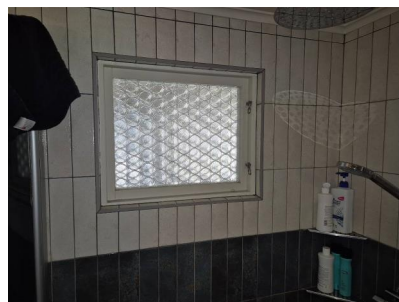
-Fönster är olämpligt placerat vid plats för dusch.

Fönstrets placering i våtutrymmet utgör en risk för fuktskador i fönster- och väggkonstruktionen.

Fuktindikering i utrymmet gav inga förhöjda fuktindikationer.

För att minska risken för fuktskador på fönster och väggkonstruktion rekommenderas att man skyddar fönstret mot vattenbegjutning.

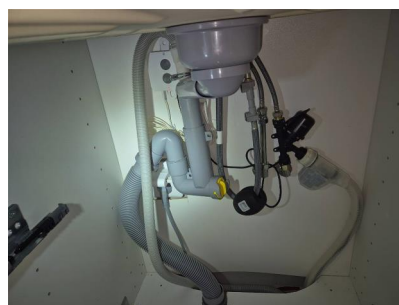
- ⚠ -Fuktskydd saknas i diskbänkskåp.
-Fuktskydd saknas under kyl och frys.
-Diskmaskinens avloppsslang saknar upphängningsbygel.

Utän fuktskydd är det svårt att upptäcka läckage från rörledningar och vitvaror. Vatten kan då tränga in i omkringliggande konstruktioner och orsaka fuktskador.

När upphängningsbygel saknas ökar risken för brott på slangen med läckage som möjlig följd.

För att upptäcka eventuella läckage, installera fuktskydd.

För att hindra brott på avloppsslang rekommenderas komplettering av upphängningsbygel.

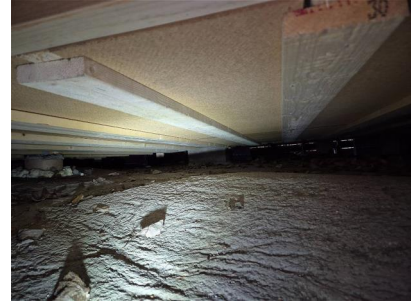
-Risk finns att trossbotten/bjälklag över plintgrunden drabbas av fuktrelaterade/mikrobiella skador genom naturlig fuktpåverkan.

Översiktsbild plintgrund.
