Anticimex Överlåtelsebesiktning Nivå 2 i samarbete med Länsförsäkringar
Fastighetsförmedling

Fastighetsbeteckning: Stavsnäs 1:657	
Fastighetsägare: Håkan Erik Ljunggren	
Fastighetsadress: Simon Ängs Väg 5	
Postnummer: 139 70	Ort: Stavsnäs

Besiktningdatum: 2026-05-06	Protokollnummer: 69664418
Temperatur: +13 °C	Väderlek: Klart
Tekniker: Jonnie Loberg	
E-post: Jonnie.Loberg@anticimex.se	
Kontor: Stockholm Syd	
Närvarande: Fastighetsägare Fastighetsmäklare Jonnie Loberg, Anticimex. 072-1453934

Överlåtelsebesiktning nivå 2

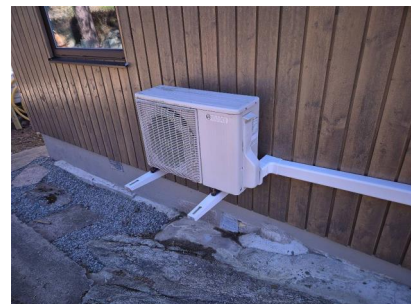
-Kondensvatten från luftvärmepumpens utedel leds inte bort från husgrunden.

-Sprickor förekommer lokalt i sockel.

När kondensvattnet inte leds bort kan det innebära en ökad fuktbelastning mot sockel och kryppgrund.

Sprickorna kan med fördel putsas igen för att undvika eventuell frostsprängning.

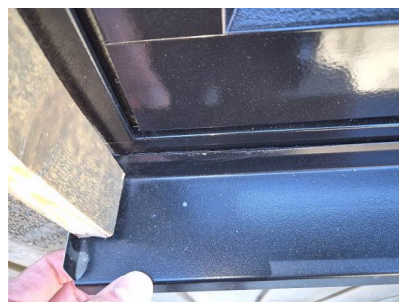
-Enstaka fönsterbleck är lösa/undermåligt uppfästa vilket skapar mindre otätheter.

Otätheter vid fönsterbleck kan innebära en ökad risk att vatten tar sig in i väggkonstruktionen med fuktrelaterade skador som följd.

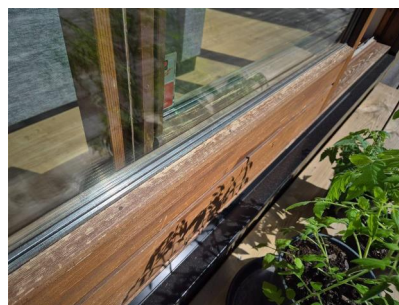
-Enstaka fönster har mindre målnings/bättringsbehov.

Målning/bättring rekommenderas där behov finns.

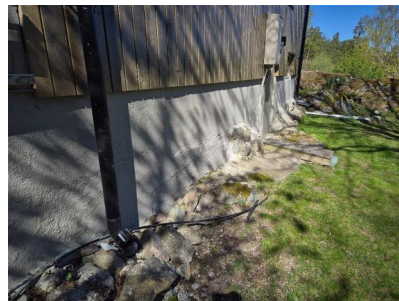
- Stuprör leds ej bort från husgrunden.
- Hängrännor noteras med rensbehov.

Stuprör som inte leds bort kan innebära en ökad fuktbelastning mot husgrunden.

Rensning av hängrännor rekommenderas.

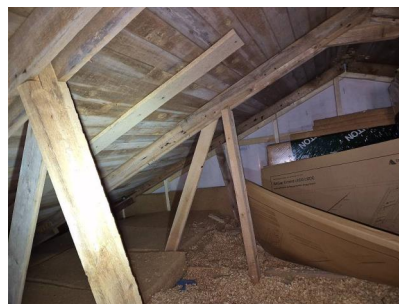
Den mikrobiella påväxten på vinden har högst sannolikt uppstått pga av avsaknaden av frånluftsventilation i duschrummet som avsaknad av tilluftsventiler i sovrum/allrum.

- Vid kontroll av vinden har fuktvärden under kritisk fuktnivå för mikrobiell tillväxt uppmätts, dock förekommer mikrobiell påväxt på delar av underlagstaket (se bild 1), främst över duschrum och sovrum. Fuktkvoten i underlagstak/takbjälkar uppmättes till 8%Fk. Det finns risk för mikrobiell tillväxt om den relativa fuktigheten (RF) i den omgivande luften är över 75 %. I furuvirke motsvarar det en fuktkvot (FK) på 17 %.

Den upptäckta mikrobiella påväxten på underlagstaket är ett tecken på att vinden har tillförts eller tillförs fukt inifrån bostaden. Observera att besiktning av bostadens ventilationssystem inte har ingått i uppdraget.

För att komma tillrätta med detta kan fukttillförseln inifrån bostaden behöva minskas. Det kan göras genom att ventilationen i bostaden förbättras samt att eventuella otätheter i vindsbjälklaget (tak-/väggvinklar, taklucka med mera) tätas. Läs Anticimex faktablad om oppvärmda vindsutrymmen för tips och råd.

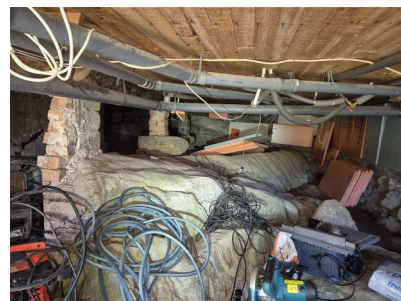
Översiktsbild krypgrund.

-Vid kontroll av konstruktionen i krypgrunden uppmättes fuktvärden över kritisk fuktnivå för mikrobiell tillväxt.

Fuktkvoten i trossbotten/bjälklag uppmättes till 19%Fk.

-Markplast saknas.

-Fritt vatten förekommer på markytan.

-Kvarlämnat formvirke noteras vid grundmur och murstock.

-Organiskt material/byggspill förekommer på markytan.

Uteluftsventilerade krypgrunder med bjälklag av organiskt material har ofta fuktrelaterade skador på grund av naturlig fuktpåverkan. Detta kan resultera i mikrobiella skador.

För att undvika detta så måste grundens klimat bli torrare. Läs Anticimex faktablad om uteluftsventilerade krypgrunder för tips och råd.

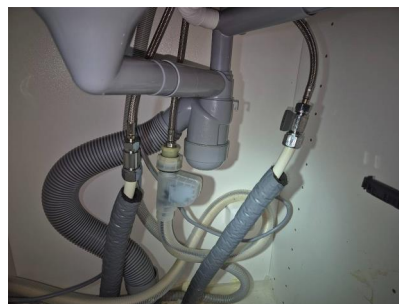
- ⚠ -Fuktskydd saknas under kyl/frys.
-Diskmaskinens avloppsslang saknar upphängningsbygel.
-Ej klamrade vattenledningar i diskbänksskåp.

Utan fuktskydd är det svårt att upptäcka läckage från vitvaror.
För att upptäcka eventuella läckage, installera ett fuktskydd.

När upphängningsbygel saknas ökar risken för brott på slangen med läckage som möjlig följd.
För att hindra brott på avloppsslang rekommenderas komplettering av upphängningsbygel.

Ej klamrade vattenledningar kan innebära en ökad risk för läckage.

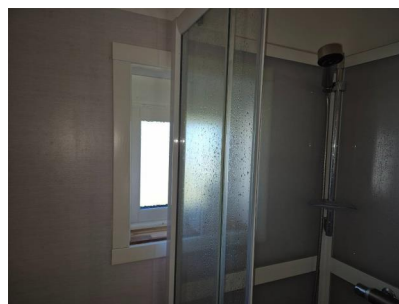
- ⚠ -Frånluftsventilation saknas i utrymmet.
-Fönster olämpligt placerat vid plats för dusch, detta bedöms ej utgöra någon risk så länge man har kvar duschkabinen.

Frånluftsventilationens uppgift är att transportera bort bland annat emissioner, fukt, lukt och föroreningar från huset.

Fuktindikering i utrymmet gav inga förhöjda fuktindikationer.
