Besiktningssprotokoll

Anticimex Överlåtelsebesiktning Nivå 2 i samarbete med Länsförsäkringar
Fastighetsförmedling

Fastighetsbeteckning: Fjällsvik 15:7	
Fastighetsägare: Fredrik Warberg	
Fastighetsadress: Vindö Landsväg 43	
Postnummer: 139 74	Ort: Djurhamn

Överlåtelsebesiktning nivå 2

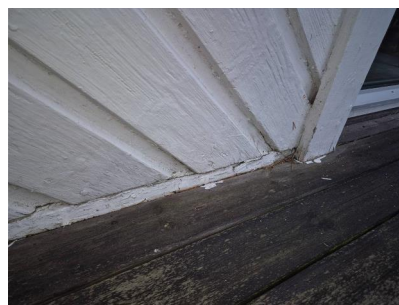
Utvändigt / Fasad

- Mindre målnings/bättringsbehov förekommer på delar av fasad.
- Tornet är i behov av målning/underhåll.

Målning/underhåll rekommenderas där behov finns.

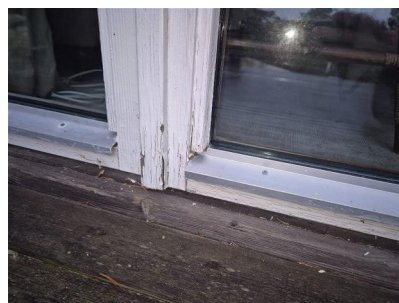
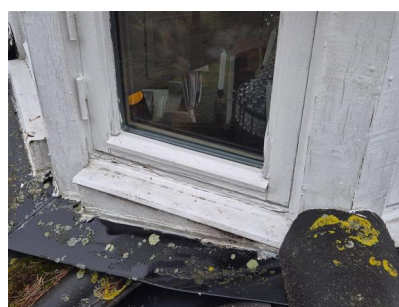
Utvändigt / Fönster

- Isolerglas är äldre.
- Fönster målning/underhåll.

Befintliga fönster är äldre vilket betyder att tätningen mellan fönsterrutorna kan vara sämre. Detta kan leda till att missfärgning/imma kan uppstå mellan glasrutorna.

Inga tecken på anlöpning noterades vid besiktningstillfället.

Målning/underhåll rekommenderas där behov finns.

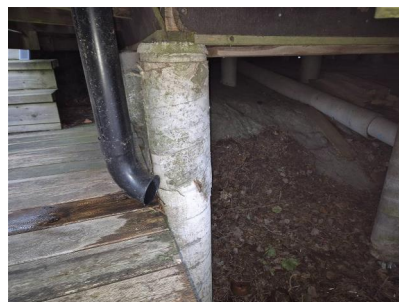
Utvändigt / Hängrännor / Stuprör

- Stuprör leds ej bort från plintgrunden.
- Hängrännor noteras med rensbehov.

Stuprör som inte leds bort kan innebära en ökad fuktbelastning mot plintgrunden.

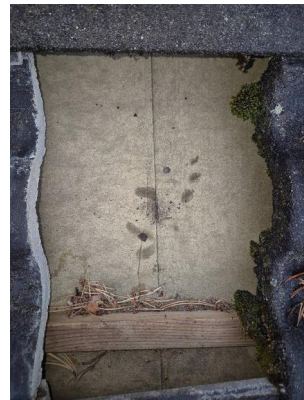
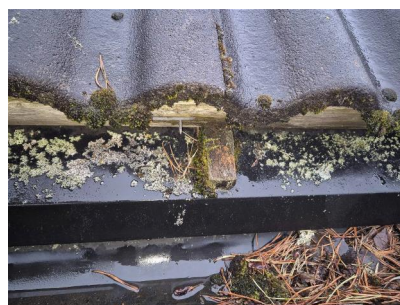
Utvändigt / Tak

- Torntaket har äldre papptak
- Övriga yttertaket börjar även det ses som äldre.
- Nockband saknas.
- Synliga spikhuvuden i takpapp(se bild 1).
- Delar av yttre läkt är bristfälligt täckt och noteras vädersliten(se bild 2).
- Takpapp noteras med bristfälligt uppvik mot vindskivor.
- Mossa/barr finns på takpannor.

Ovanstående noteringar kan innebära en ökad risk för fuktrelaterade skador i tak och i värsta fall vidare ner i underliggande konstruktioner.

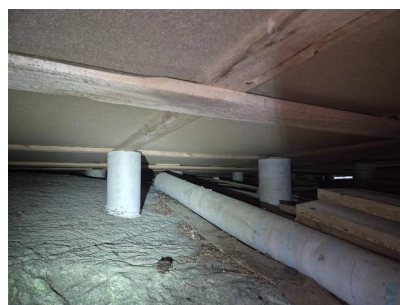
- Plintgrunden är besiktigad med begränsad översikt pga delvis låg höjd.
- Organiskt material förekommer på markytan.

Golvbjälklaget ovan plintgrunden riskerar att drabbas av fuktskador på grund av naturlig fuktpåverkan. Detta kan i sin tur leda till mikrobiella skador (angrepp av mikroorganismer) som kan leda till att mikrobiell lukt sprids till boendemiljön.

Översiktsbild plintgrund.

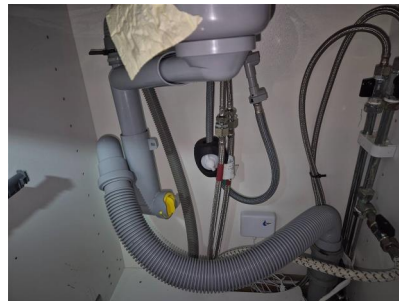
Entréplan / Kök

- Fuktskydd saknas i diskbänkskåp, dock finns fuktlarm monterat för att snabbt upptäcka eventuella läckage.
- Fuktskydd saknas under kyl/frys.
- Diskmaskinens avloppsslang saknar upphängningsbygel.

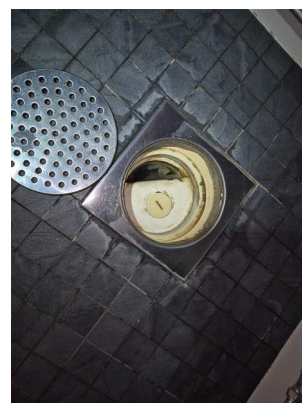
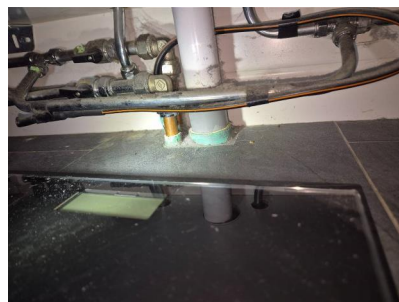
Entréplan / Dusch/Toalett

- Golnbrunn ej utbytt vid senaste renoveringen(se bild 1).
- Rörgenomföringar finns i golv(se bild 2).
- Avloppsstos har ett felaktigt avstånd från vägg(se bild 2).

Ovanstående noteringar kan innebära en ökad risk för fuktrelaterade skador i omkringliggande konstruktioner.

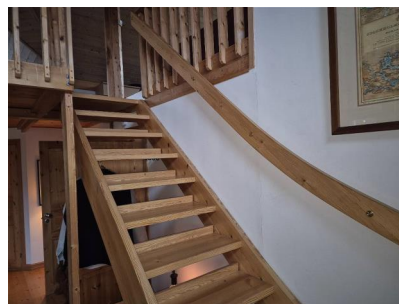
Entréplan / Trappa upp

✎ -Trappa saknar fallskydd.

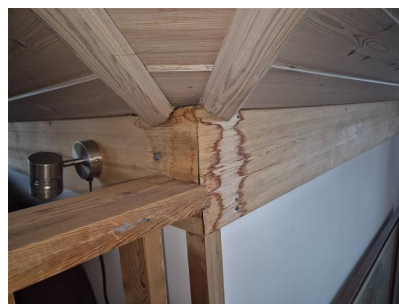
Våning 1 / Allrum

✎ -Äldre torra fuktfläckar finns ovanför trappan.
Dessa ska enligt uppgift från tidigare fastighetsägare ha uppstått i samband med att huset byggdes.
Se muntligt lämnade upplysningar.
