Besiktningssprotokoll

Anticimex Överlåtelsebesiktning Nivå 2 i samarbete med Länsförsäkringar
Fastighetsförmedling

Fastighetsbeteckning: Södernäs 1:84	
Fastighetsägare: Ejvemark, Claes Erik Gunnar	
Fastighetsadress: Solövägen 18	
Postnummer: 139 50	Ort: Värmdö

Överlåtelsebesiktning nivå 2

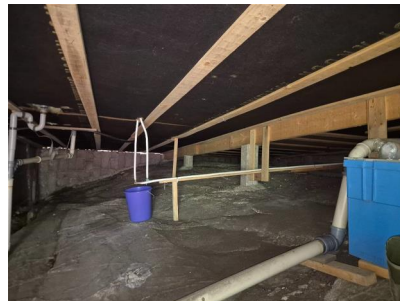
Vid kontroll av konstruktionen i krypgrund uppmättes fuktvärden under kritisk fuktnivå för mikrobiell tillväxt och normal lukt upplevdes.

Golvbjälklaget ovan den uteluftsventilerade krypgrunden riskerar att drabbas av fuktskador på grund av naturlig fuktpåverkan. Detta kan i sin tur leda till mikrobiella skador (angrepp av mikroorganismer) som kan leda till att mikrobiell lukt sprids till boendemiljön. Fuktkvoten uppmättes till 15 %.

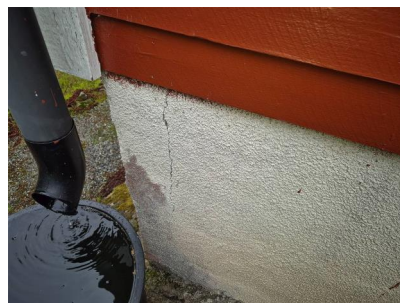
Sprickor finns i sockel.

Dessa bedöms inte ha lett till bakomliggande skador.

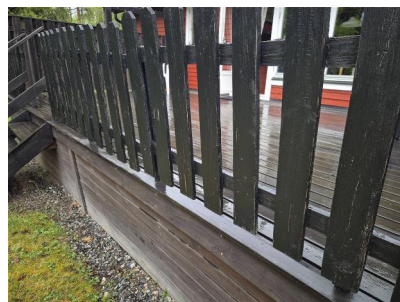
Altanräcken har mindre färgsläpp och torrsprickor.

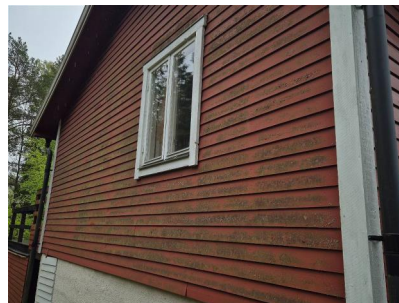
Fasadpanelen, foder, vindskivor samt knutar är i behov av målning/underhåll.

Fasadbeklädnad och träkonstruktioner där målningsbehov finns riskerar att få fukt- och rötskador på grund av sämre vattenavvisande förmåga. För att öka livslängden på fasadbeklädnaden rekommenderas målning och underhåll.

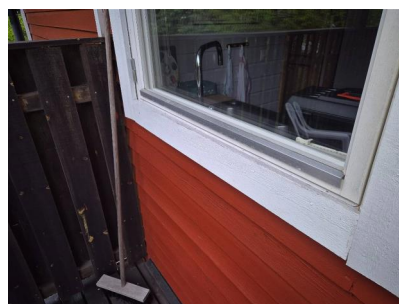
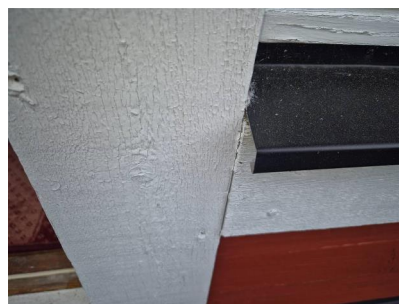
Fönsterbleck är otäta vid infästningar samt saknas.

Eftersom fönsterblecken är otäta finns risk att vatten rinner in i väggen vilket i sin tur kan leda till fuktskador i väggkonstruktionen.

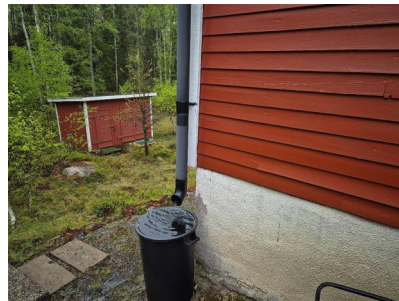
Stuprör avslutas nära husliv.

Stuprör som avslutas intill husliv (ovan mark) kan medföra en ökad fuktbelastning på grundmur/sockel med fuktrelaterade skador som följd.

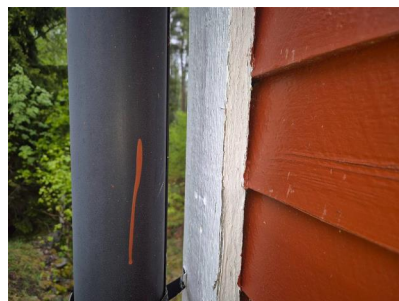
Fals på stuprör vänd mot fasad.

Falsen på stuprören kan med fördel vändas ut från fasaden för att lättare se om röret blivit skadat efter vinterns påfrestningar samt för att undvika skador på fasad vid ett eventuellt läckage.

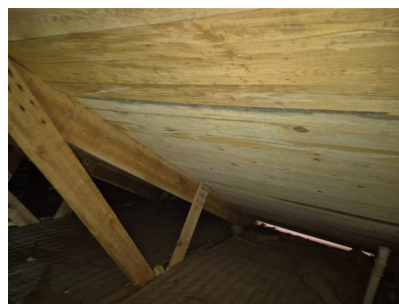
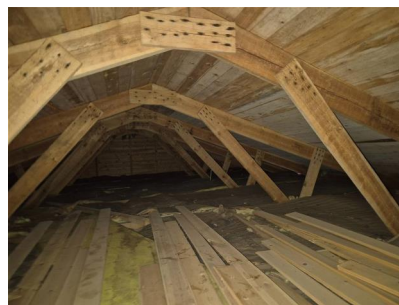
Vid kontroll av vinden har fuktvärden under kritisk fuktnivå för mikrobiell tillväxt uppmätts, dock finns mikrobiell påväxt på underlagstak.

Fuktkvoten i underlagstak/takbjälkar uppmättes till 12 %.

Den upptäckta mikrobiella påväxten på underlagstaket är ett tecken på att vinden har tillförts eller tillförs fukt inifrån bostaden. Observera att besiktning av bostadens ventilationssystem inte har ingått i uppdraget.

För att komma tillrätta med detta kan fukttillförseln inifrån bostaden behöva minskas. Det kan göras genom att ventilationen i bostaden förbättras samt att eventuella otätheter i vindsbjälklaget (tak-/väggvinklar, taklucka med mera) tätas. Läs Anticimex faktablad om ouppvärmda vindsutrymmen för tips och råd.

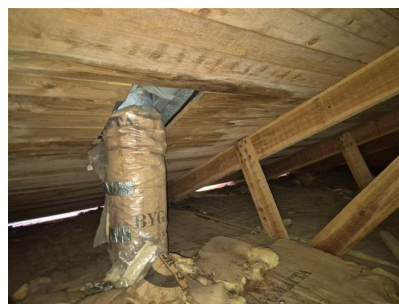
Underlagstaket har äldre fuktfläckar.

Noterade fuktfläckar uppstod innan takomläggningen.

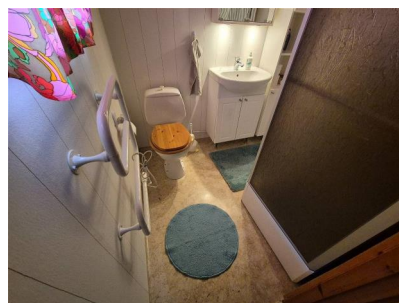
Våtutrymmet har äldre yt-/tätskikt.

Eftersom funktionen, som innebär att ytskiktet/tätskiktet ska vara vattentätt, kan vara nedsatt finns en ökad risk att vatten tränger igenom ytskiktet/tätskiktet med vattenskador i omkringliggande konstruktioner som följd.

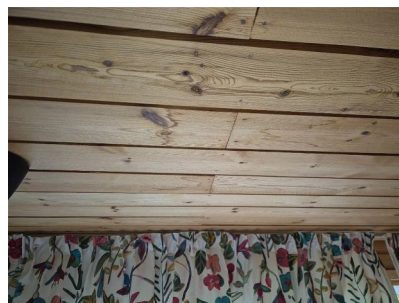
Taket har fuktfläckar.

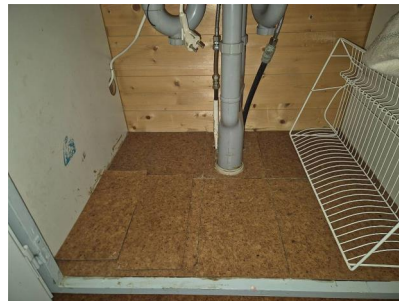
Fuktskydd saknas i diskbänkskåp samt under kyl/ frys.

Utan fuktskydd är det svårt att upptäcka läckage från rörledningar. Vatten kan då tränga in i omkringliggande konstruktioner och orsaka fuktskador.

För att upptäcka eventuella läckage, installera ett fuktskydd.

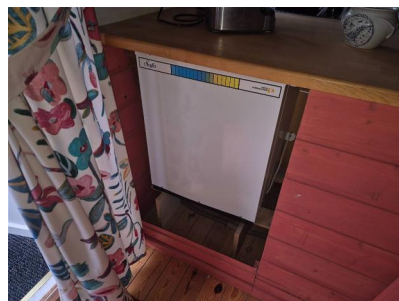
Varmvattenberedaren är olämpligt placerad.

När varmvattenberedaren finns i ett utrymme utan tätskikt ökar risken för fuktrelaterade skador i omkringliggande konstruktioner vid ett läckage.
