Besiktningssprotokoll

Anticimex Överlåtelsebesiktning Nivå 2 i samarbete med Länsförsäkringar
Fastighetsförmedling

Fastighetsbeteckning: Sollenkroka 2:22	
Fastighetsägare: Söderquist, Stephan Kenneth	
Fastighetsadress: Knutsrovägen 4	
Postnummer: 139 74	Ort: Djurhamn

Överlåtelsebesiktning nivå 2

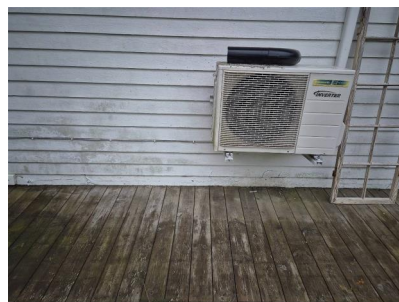
- Delar av fasad är i behov av målning/underhåll.
- Kondensvatten från luftvärmepumpens utedel leds ej bort.

Kondensvatten från luftvärmepumpens utedel kan innebära en ökad fuktbelastning mot fasad och altan.

Målning/underhåll rekommenderas där behov finns.

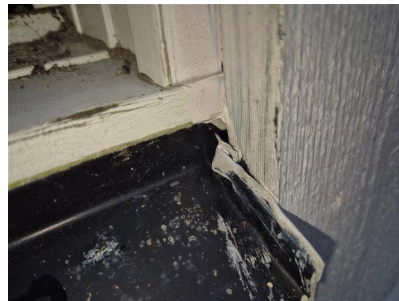
-Otätheter förekommer vid vissa fönsterbleck.
- Fönster är i behov av målning/underhåll.

Otätheter vid fönsterbleck kan innebära en ökad risk att vatten tar sig in i väggkonstruktionen med fuktrelaterade skador som följd.

Målning/underhåll av fönster rekommenderas.

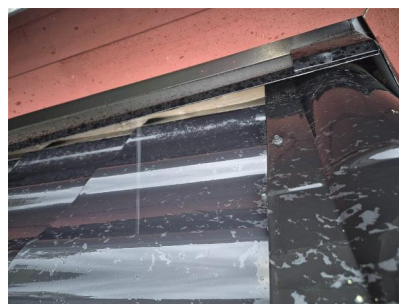
-Glipor noteras under ståndplåt lokalt, även bristfälligt uppvik av underliggande takpapp(se bild 1).
- Vindskivor är i behov av målning/underhåll, rötskada noteras lokalt i vindskiva(se bild 2).
- Skorsten saknar väderskydd.

Gliporna kan innebära en ökad risk att vatten tar sig in.

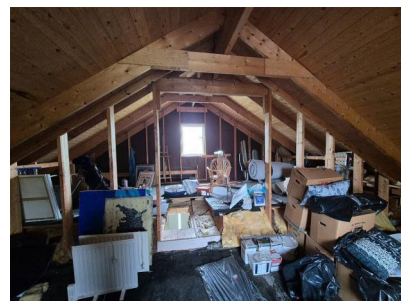
Översiktsbild vind.

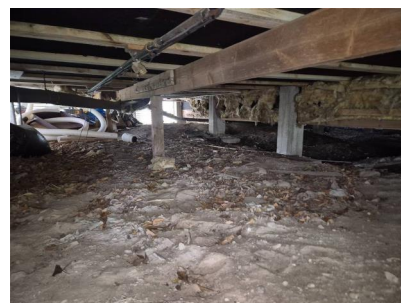
-Golvbjälklaget ovan plintgrunden riskerar att drabbas av fuktskador på grund av naturlig fuktpåverkan. Detta kan i sin tur leda till mikrobiella skador (angrepp av mikroorganismer) som kan leda till att mikrobiell lukt sprids till boendemiljön.

-Visst organiskt material/byggspill förekommer på markytan.

-Plintning/uppstöttningar av bärlina/or bedöms vara undermåliga. Se även under Invändigt/Entréplan/Allmänt/Svajande golv.

Kontakt med fackman rekommenderas för kontroll och åtgärd.

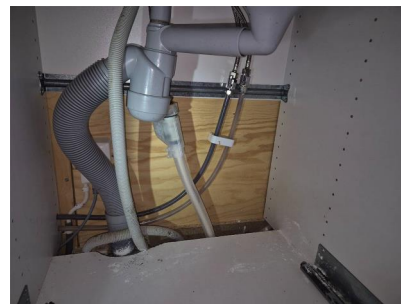
- ⚠ -Fuktskydd saknas i diskbänksskåp.
- Fuktskydd saknas under kyl/frys.
- Diskmaskinens avloppsslang saknar upphängningsbygel.

Utän fuktskydd är det svårt att upptäcka läckage från rörledningar och vitvaror. Vatten kan då tränga in i omkringliggande konstruktioner och orsaka fuktskador.

När upphängningsbygel saknas ökar risken för brott på slangen med läckage som möjlig följd.

För att upptäcka eventuella läckage, installera fuktskydd.

För att hindra brott på avloppsslang rekommenderas komplettering av upphängningsbygel.

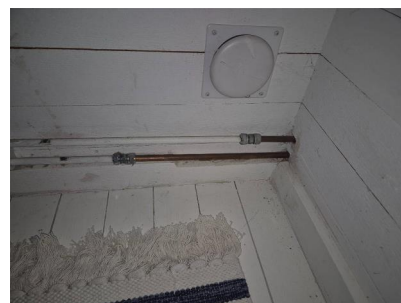
- ⚠ -Vattenkopplingar i utrymme utan tätskikt.

Detta kan innebära en ökad risk för fuktrelaterade skador vid ett eventuellt läckage.
