Besiktningssprotokoll

Anticimex Överlåtelsebesiktning Nivå 2 i samarbete med Länsförsäkringar
Fastighetsförmedling

Fastighetsbeteckning: Hässelmara 1:71	
Fastighetsägare:	
Fastighetsadress: Hässelviksvägen 31	
Postnummer: 139 60	Ort: Värmdö

Överlåtelsebesiktning nivå 2

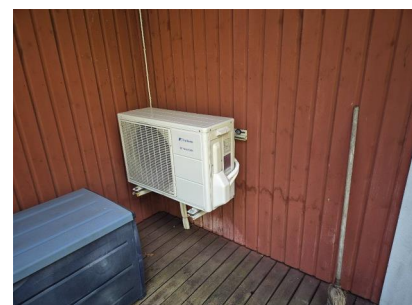
- Delar av fasad har visst behov av målning/underhåll.
- Kondensvatten från luftvärmepumpen leds ej bort (se bild).

Kondensvatten som inte leds bort kan innebära en ökad fuktbelastning mot fasad, altan och sockel.

Målning/underhåll rekommenderas där behov finns.

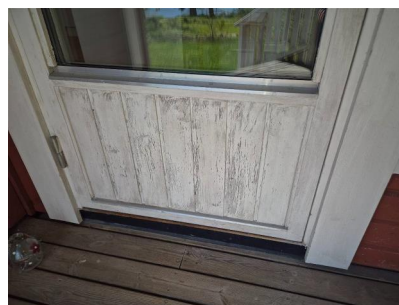
-Altandör har visst målnings/underhållsbehov.

Målning/underhåll rekommenderas där behov finns.

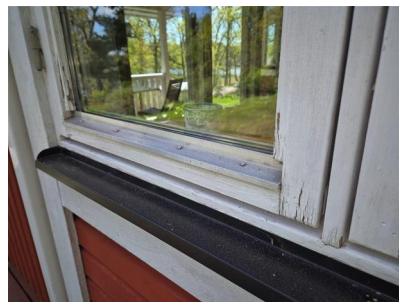
-Isolerglasfönster är äldre.

-Fönster är i behov av målning/underhåll.

Befintliga fönster är äldre vilket betyder att tätningen mellan fönsterrutorna kan vara sämre. Detta kan leda till att missfärgning/imma kan uppstå mellan glasrutorna.

Målning/underhåll av fönster rekommenderas.

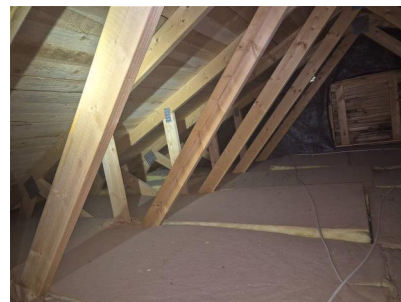
-Vid kontroll av vinden uppmättes fuktvärden under kritisk nivå för mikrobiell tillväxt, dock förekommer viss mikrobiell påväxt på delar av underlagstaket (se bild 1).

Fuktkvoten i underlagstak/takbjälkar uppmättes till 9%Fk.

Det finns risk för mikrobiell tillväxt om den relativa fuktigheten (RF) i den omgivande luften är över 75 %. I furuvirke motsvarar det en fuktkvot (FK) på 17 %.

Den upptäckta mikrobiella påväxten på underlagstaket är ett tecken på att vinden har tillförts eller tillförs fukt inifrån bostaden. Observera att besiktning av bostadens ventilationssystem inte har ingått i uppdraget.

För att komma tillrätta med detta kan fuktutjämningen inifrån bostaden behöva minskas. Det kan göras genom att ventilationen i bostaden förbättras samt att eventuella otätheter i vindsbjälklaget (tak-/väggvinklar, taklucka med mera) tätas. Läs Anticimex faktablad om oppvärmda vindsutrymmen för tips och råd.

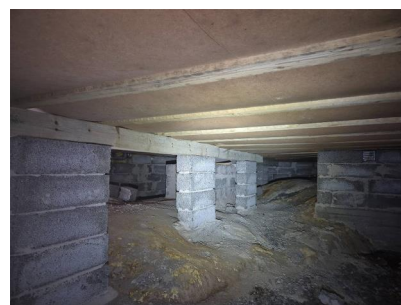
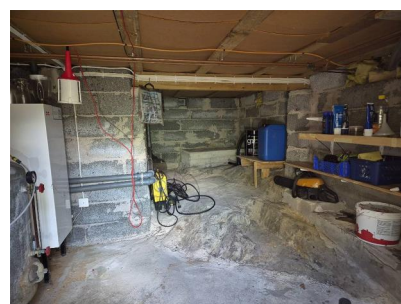
Översiktsbilder av de båda krypgrundsutrymmena.

-Vid kontroll av konstruktion i krypgrund noterades fuktvärden över kritisk fuktnivå och det förekommer en mindre mängd mikrobiell påväxt på trossbotten/bärlinor.

-Fuktkvoten i trossbotten/bjälklag uppmättes till 17%Fk. Det finns risk för mikrobiell tillväxt om den relativa fuktigheten (RF) i den omgivande luften är över 75 %. I furuvirke motsvarar det en fuktkvot (FK) på 17 %.

-Markplast saknas.

-Mindre mängd organiskt byggsavfall förekommer på markytan.

-Mindre torra fuktfläckar finns runt avlopp från kök efter tidigare mindre läckage från diskho, se muntligt lämnade upplysningar.

De höga fuktvärdena och den mikrobiella påväxten innebär att grundens klimat under delar av året är för fuktigt. Detta kan i förlängningen leda till rötskador i konstruktionen. För att undvika detta så måste krypgrundens klimat bli torrare.

För att undvika detta så måste grundens klimat bli torrare. Läs Anticimex faktablad om uteluftsventilerade krypgrunder för tips och råd.

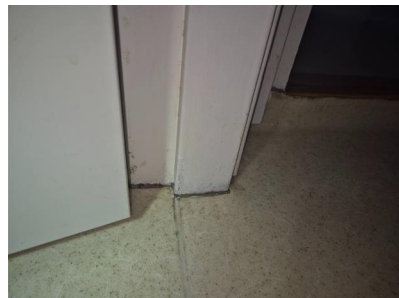
- Våtutrymmet har äldre yt-/tätskikt.
- Bristfälligt uppvik av våtrumsmatta noteras mot vissa dörrfoder(se bild 1).
- Rör genomföringar finns i golv(se bild 2).
- Visst tapetsläpp noteras.

Då utrymmet är äldre och har passerat tiden för sin tekniska livslängd rekommenderas en renovering av utrymmet. Kontakta en behörig våtrumsentreprenör för en renovering. I samband med renovering bör alltid omkringliggande konstruktioner kontrolleras för att upptäcka eventuella följdskador.

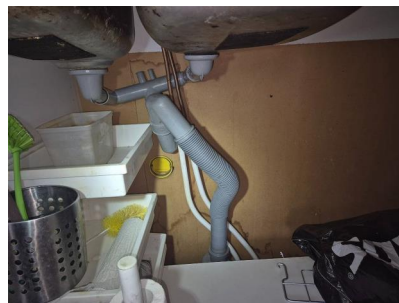
- ⚠ -Fuktskydd saknas i diskbänkskåp.
-Fuktskydd saknas under kyl/frys.
-Äldre torra fuktfläckar finns på vägg i diskbänkskåp efter tidigare läckage från diskho /avloppsrör, se muntligt lämnade upplysningar.

Utän fuktskydd är det svårt att upptäcka läckage från rörledningar och vitvaror. Vatten kan då tränga in i omkringliggande konstruktioner och orsaka fuktskador.

För att upptäcka eventuella läckage, installera fuktskydd.
