# Besiktningssprotokoll

Anticimex Överlåtelsebesiktning Nivå 2 i samarbete med Länsförsäkringar  
Fastighetsförmedling

Fastighetsbeteckning: Hässelmara 1:70	
Fastighetsägare:	
Fastighetsadress: Hässelviksvägen 33	
Postnummer: 139 60	Ort: Värmdö

Besiktningdatum: 2026-05-22	Protokollnummer: 69692758
Temperatur: +19 °C	Väderlek: Halvklart
Tekniker: Jonnie Loberg	
E-post: Jonnie.Loberg@anticimex.se	
Kontor: Stockholm Syd	
Närvarande: Representanter för dödsbo Fastighetsmäklare Jonnie Loberg, Anticimex. 072-1453934

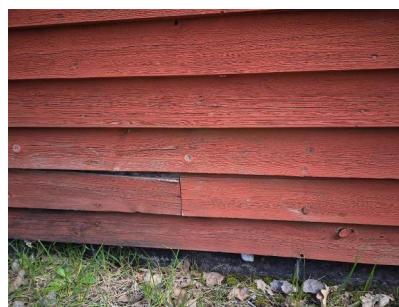
-Fasaden är i behov av målning/underhåll.  
-Glipor förekommer vid enstaka panelbrädor, även otäta kvisthål förekommer.

Målning/underhåll rekommenderas, i samband med detta kan enstaka panelbrädor med fördel bytas ut för att få bort glipor och otäta kvisthål.

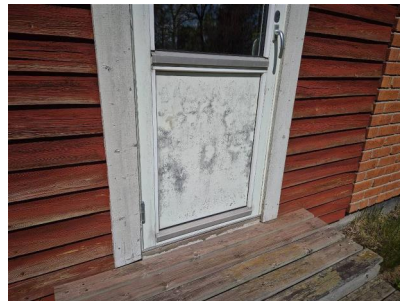
-Dörrar är i behov av målning/underhåll, gäller även dörrfoder.

Målning/underhåll rekommenderas där behov finns.

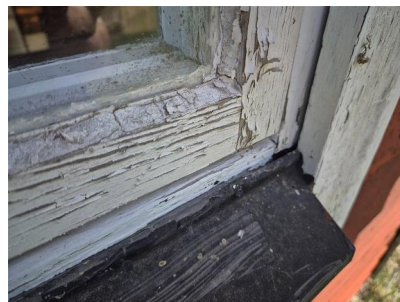
-Otäta fönsterbleck förekommer.  
-Fönster är i behov av målning/underhåll.  
-Enstaka ruta noteras sprucken.

Otäta fönsterbleck kan innebära en ökad risk att vatten tar sig in i väggkonstruktionen med fuktrelaterade skador som följd.

Målning/underhåll rekommenderas, den spruckna rutan bör bytas ut

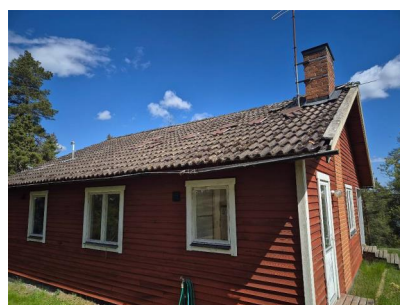
-Hängrännor är bristfälliga, har släppt/är knäckta.  
-Stuprör leds ej bort från husgrunden.

Ovanstående noteringar kan innebära en ökad fuktbelastning mot fasad, sockel och kryppgrund.

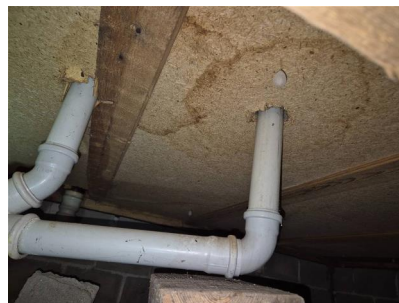
- Vid kontroll av krypgrunden uppmättes fuktvärden över kritisk nivå för mikrobiell tillväxt och mikrobiell påväxt finns på trossbotten. Fuktkvoten i trossbotten/bjälklag uppmättes till 24%Fk. Det finns risk för mikrobiell tillväxt om den relativa fuktigheten (RF) i den omgivande luften är över 75 %. I furuvirke motsvarar det en fuktkvot (FK) på 17 %.
- Fritt vatten noteras på delar av markytan.
- Organiskt material/byggspill förekommer på markytan.
- Bristfälligt uppfästa avloppsrör noteras.
- Fuktfläckar noteras på trossbotten runt avloppsrör från duschrum (se bild 1, se även under invändigt duschrum).

De höga fuktvärdena och den mikrobiella påväxten innebär att grundens klimat under delar av året är för fuktigt. Detta kan i förlängningen leda till rötskador i konstruktionen. För att undvika detta så måste krypgrundens klimat bli torrare.

För att undvika detta så måste grundens klimat bli torrare. Läs Anticimex faktablad om uteluftsventilerade krypgrunder för tips och råd.

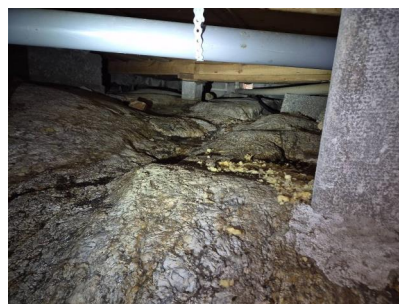
Översiktsbild krypgrund (se bild 2).

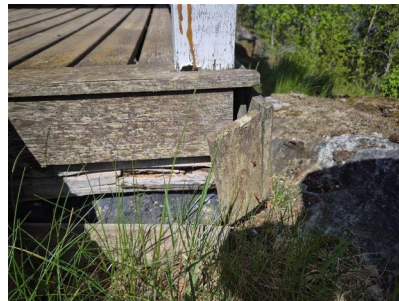
- Altan har underhållsbehov, rötskador förekommer (se bild).
- Altanräcke är i behov av målning/underhåll.

Rötskadade delar bör bytas ut, målning och underhåll av altan och räcke rekommenderas.

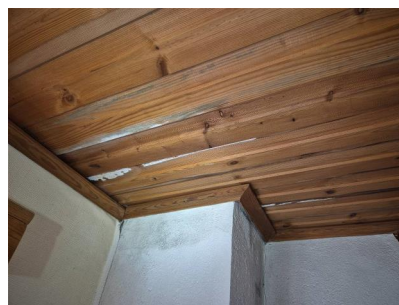
- Spår från takläckage i tak vid öppna spisen.
- Se vidare under rekommenderade åtgärder för yttertak och vind.

Pga ovanstående brister och skador rekommenderas kontakt med takentreprenör för takomläggning.

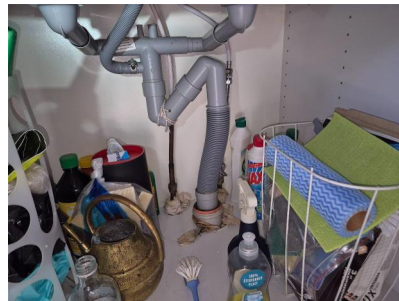
- Fuktskydd saknas i diskbänkskåp(bild 1).
- Fuktskydd saknas under kyl/frys.
- Vägguttag sitter löst(bild 2).

Utan fuktskydd är det svårt att upptäcka läckage från rörledningar och vitvaror. Vatten kan då tränga in i omkringliggande konstruktioner och orsaka fuktskador.

För att upptäcka eventuella läckage, installera ett fuktskydd.

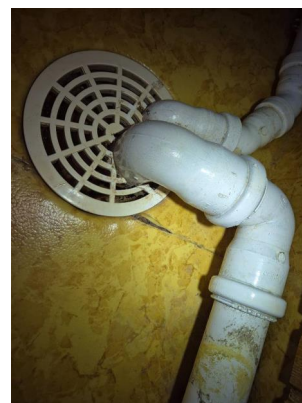
- Äldre yt-/tätskikt.
- Misstänkt vattenskada, då fuktfläckar noterades på underliggande trossbotten från kryppgrunden(se under Utvändigt/Krypgrund).
- Otäta skarvar i våtrumsmattan noteras vid golvbrunn(se bild).
- Mattsläpp förekommer.
- Äldre gjutjärnsbrunn.

Pga av ovanstående brister rekommenderas en renovering av utrymmet. Kontakta en behörig våtrumsentreprenör för en renovering enligt gällande branschregler. I samband med renovering bör alltid omkringliggande konstruktioner kontrolleras för att upptäcka eventuella följdskador.
