# Besiktningssprotokoll

Anticimex Överlåtelsebesiktning Nivå 2 i samarbete med Länsförsäkringar  
Fastighetsförmedling

Fastighetsbeteckning: Fagerdala 1:114	
Fastighetsägare: Karl-Bertil Kronlund	
Fastighetsadress: Dalängsvägen 15	
Postnummer: 139 56	Ort: Värmdö

Besiktningdatum: 2026-05-25	Protokollnummer: 69696384
Temperatur: 17 °C	Väderlek: Molnigt
Tekniker: Daniel de Luca	
E-post: Daniel.De.Luca@anticimex.se	
Kontor: Stockholm Syd	
Närvarande: Fastighetsägare Daniel de Luca, Anticimex tel 076 496 05 49

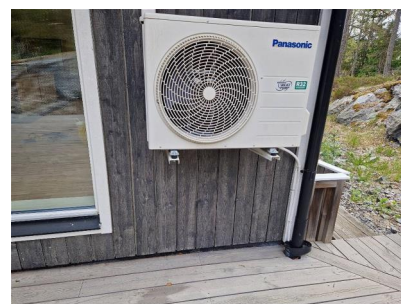
Kondensvatten från luftvärmepumpens utedel leds inte bort från husgrunden.

Detta medför ökad risk för att vatten tränger in i anslutande konstruktioner, vilket i sin tur kan leda till fuktrelaterade skador. Observera att besiktning av byggnadens värmesystem eller värmepumpen inte har ingått i uppdraget.

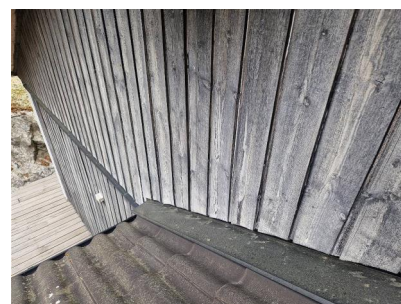
Fasadpanelen är i behov av målning/underhåll. En vindskiva har mindre rötskador i ändträ.

Fasadbeklädnad och träkonstruktioner där målningsbehov finns riskerar att få fukt- och rötskador på grund av sämre vattenavvisande förmåga. För att öka livslängden på fasadbeklädnaden rekommenderas målning och underhåll.

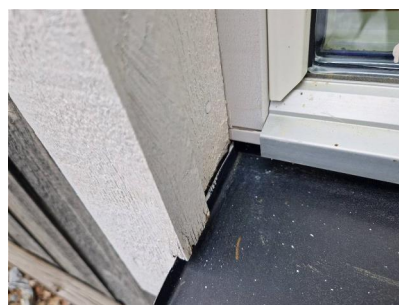
Ett par fönsterbleck är otäta vid infästningar mot smygar.

Eftersom fönsterblecken är otäta finns risk att vatten rinner in i väggen vilket i sin tur kan leda till fuktskador i väggkonstruktionen.

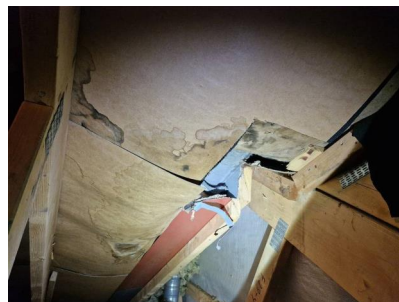
Underlagstaket består av träfiberskivor. Lokalt vid takbryt och genomföring för kamin noteras fuktfläckar och träfiberskiva som saknas.

I övrigt noteras normalt förekommande fuktrosor vid skarvar.

Eftersom underlagstaket består av träfiberskivor utan yttre täckning av papp under takbeklädnaden, finns risk vid ogynnsam väderlek att regnvatten/snö tränger in i skivskarvar med läckage på vindsutrymmet som följd. Med tiden kan även träfiberskivorna drabbas av fuktskador.

Det rekommenderas att fackman kontaktas för vidare kontroll och åtgärd av noteringen vid kaminrör/takbryt.

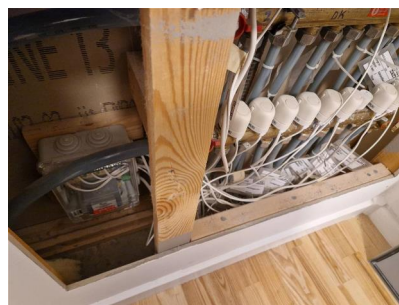
Rörslits saknar vattentät botten.

En rörslits ska ha en vattentät botten och vara försedd med skvallerrör. När det saknas ökar risken för att ett läckage inte upptäcks i tid. Det kan leda till fuktskador i omkringliggande konstruktioner.
