# Besiktningssprotokoll

Anticimex Överlåtelsebesiktning Nivå 2 i samarbete med Länsförsäkringar  
Fastighetsförmedling

Fastighetsbeteckning: Älvsala 1:202	
Fastighetsägare: Ronnie Tyrone Wallman	
Fastighetsadress: Spireavägen 12	
Postnummer: 13956	Ort: Värmdö

Besiktningdatum: 2026-06-09	Protokollnummer: 69746881
Temperatur: 20 °C	Väderlek: Sol
Tekniker: Fredrik Hjertzell	
E-post: fredrik.hjertzell@Anticimex.se	
Kontor: Stockholm Syd	
Närvarande: Ronnie Wallman Fredrik Hjertzell

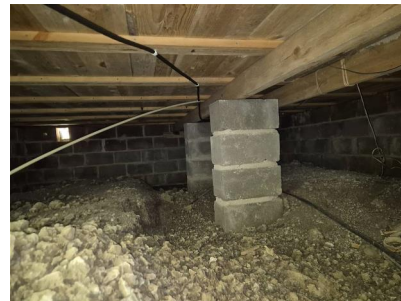
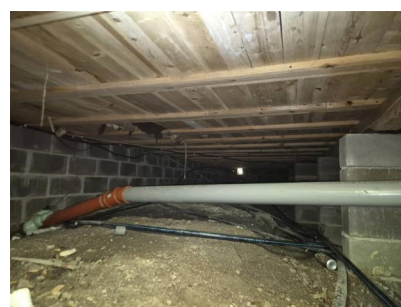
Vid kontroll av krypgrunden uppmättes fuktvärden över kritisk nivå för mikrobiell tillväxt och mikrobiell/jord lukt upplevdes.

Uteluftsventilerade krypgrunder med bjälklag av organiskt material har ofta fuktskador på grund av naturlig fuktpåverkan. Lukten som känns i krypgrunden kan också spridas till boendemiljön. Fuktkvoten uppmättes till 24%.

Vi rekommenderar en fördjupad undersökning för att bedöma orsak och omfattning.

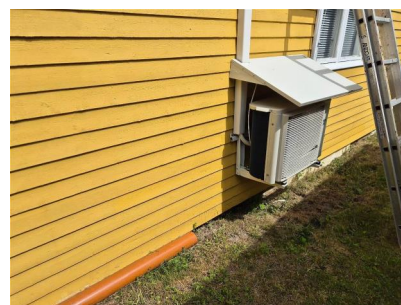
Kondensvatten från luftvärmepumpens utedel leds inte bort från husgrunden.

Detta medför ökad risk för att vatten tränger in i anslutande konstruktioner, vilket i sin tur kan leda till fuktrelaterade skador. Observera att besiktning av byggnadens värmesystem eller värmepumpen inte har ingått i uppdraget.

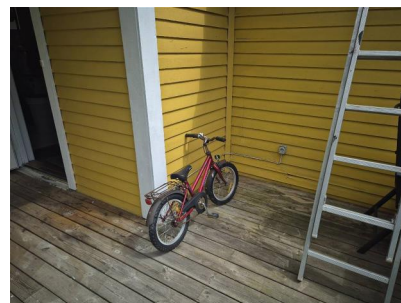
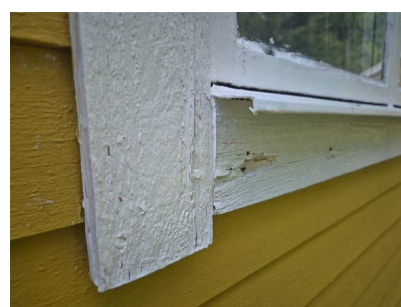
Rötskador finns i fasadpanelen samt ställvis på foder.

Rötskador i fasaden är ett tecken på bristande fuktskydd/hög fuktpåverkan, som även kan leda till fuktrelaterade skador i bakomliggande konstruktioner.

Vi rekommenderar en fördjupad undersökning för att bedöma orsak och omfattning.

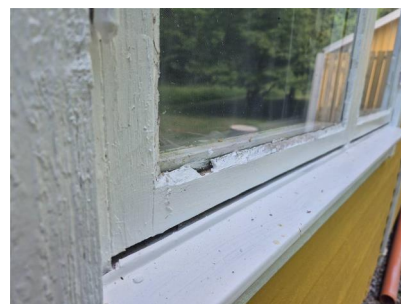
Fönster är i behov av underhåll samt kittning.

Fönsterbågar och fönsterkarmar där målningsbehov finns riskerar att få fukt- och rötskador på grund av sämre vattenavvisande förmåga.

För att öka livslängden på fönster rekommenderas målning och underhåll.

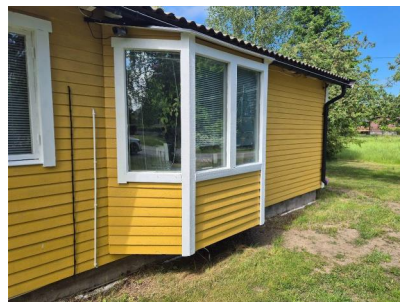
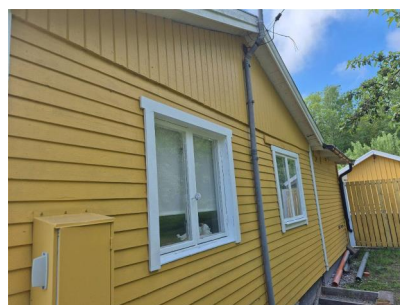
Fönsterbleck samt överbleck saknas lokalt på fönster.

Avsaknad av fönsterbleck samt överbleck medför en ökad risk för att vatten kan rinna in och orsaka fuktrelaterade skador i omkringliggande konstruktioner.

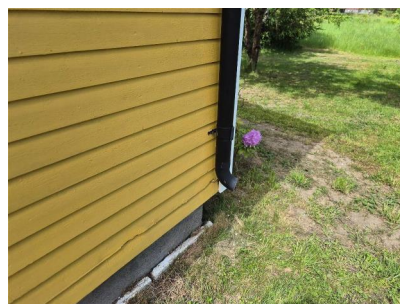
Stuprör avslutas nära husliv.

Stuprör som avslutas intill husliv (ovan mark) kan medföra en ökad fuktbelastning på grundmur/sockel med fuktrelaterade skador som följd.

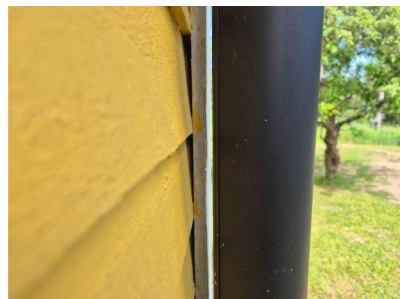
Fals på stuprör vänd mot fasad.

Falsen på stuprören kan med fördel vändas ut från fasaden för att lättare se om röret blivit skadat efter vinterns påfrestningar samt för att undvika skador på fasad vid ett eventuellt läckage.

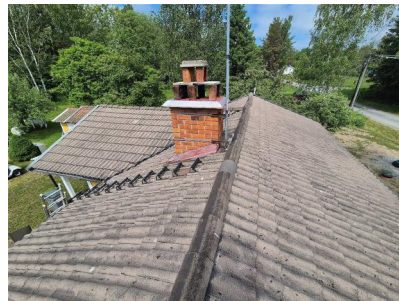
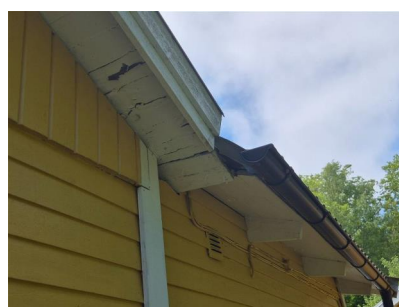
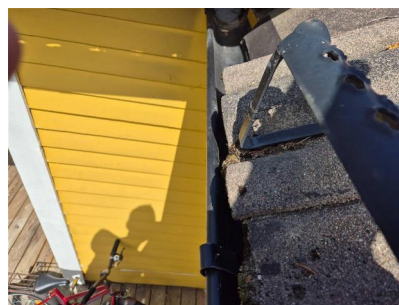
Yttertaket är äldre.

- Takutstick har rötskador.
- Pannor hänger ut i hängränna.

Takpannor, plåtdetaljer och underlagspapp har enligt vår bedömning en begränsad livslängd. Eftersom husets taktäckning är äldre har det ett minskat motstånd mot vatteninträngning. Detta i sin tur kan leda till fuktskador på träläkt och vidare ner i underliggande konstruktioner.

Vi rekommenderar att du kontaktar en takläggare för en fördjupad undersökning för att bedöma orsak och omfattning.

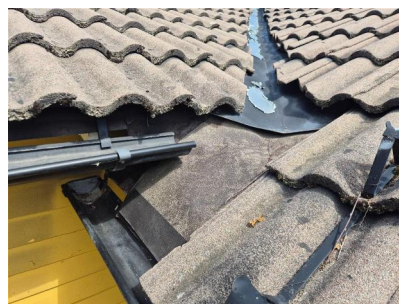
Vinkelränna på taket är för kort.

Det finns allvarliga brister i/omkring vinkelrännor på taket.

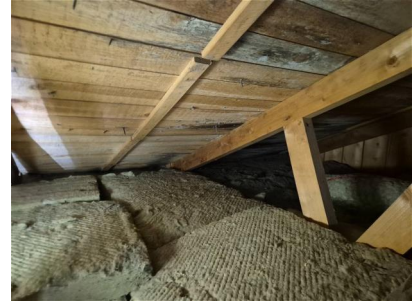
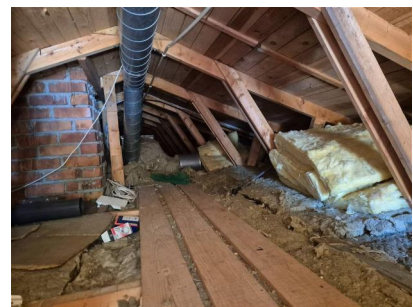
Mikrobiell påväxt samt fuktfläckar finns på underlagstaket.

Trots att fuktmätningen gav fuktvärden under kritisk fuktnivå finns mikrobiell påväxt på underlagstaket. Detta kan vara ett tecken på att vinden tillförs fukt inifrån bostaden och/eller uteluften.

Vi rekommenderar en fördjupad undersökning för att bedöma orsak och omfattning.

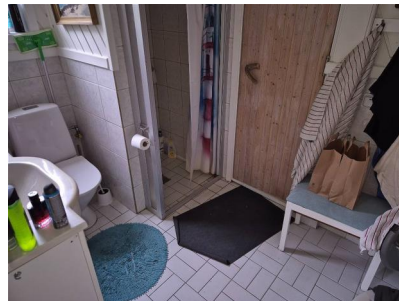
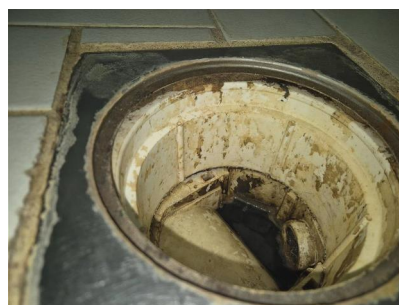
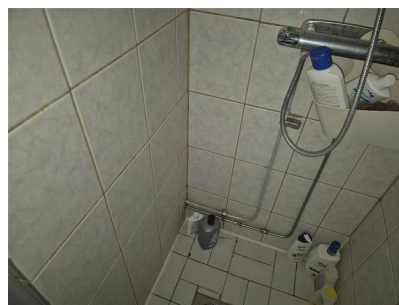
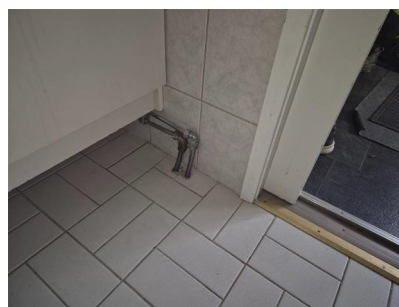
- Våtutrymmet har äldre yt-/tätskikt.
- Golvbrunnen är av äldre modell.
  - Klämring samt brunnsmanschett saknas.
  - Golvbrunnen är avskärmad från övrigt utrymme.
  - Rör genomföring i vägg vid dusch.
  - Rör genomföring i golv.

Eftersom funktionen, som innebär att ytskiktet/tätskiktet ska vara vattentätt, kan vara nedsatt finns en ökad risk att vatten tränger igenom ytskiktet/tätskiktet med vattenskador i omkringliggande konstruktioner som följd.

Fuktindikering i utrymmet gav inga förhöjda fuktindikationer.

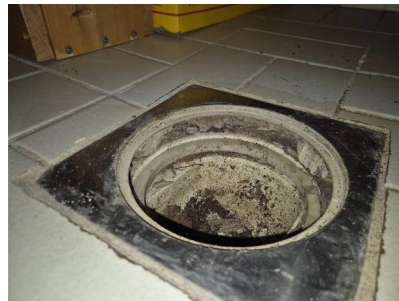
Brunsmanschett finns inte i golvbrunn.

När tätskikt saknas i golvbrunnen innebär det risk för fuktskador. Vatten kan tränga ner i omkringliggande konstruktioner med fuktrelaterade skador som följd.

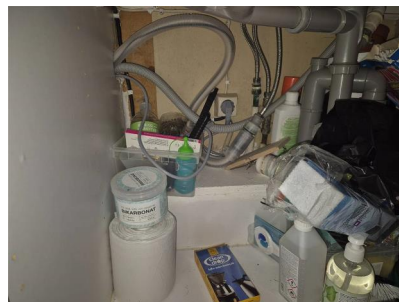
Fuktskydd saknas i diskbänksskåp samt under kyl/frys och diskmaskin.  
- Avloppsslang från diskmaskin är ej förankrad.

Utan fuktskydd är det svårt att upptäcka läckage från rörledningar. Vatten kan då tränga in i omkringliggande konstruktioner och orsaka fuktskador.

För att upptäcka eventuella läckage, installera ett fuktskydd.
