# Besiktningsprotokoll

## Kompletterande besiktning

Anticimex Överlåtelsebesiktning Nivå 2 i samarbete med Länsförsäkringar Fastighetsförmedling

| Fastighetsadress:<br>Spireavägen 12 | |

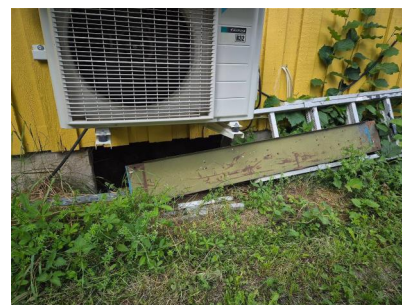
-Kondensvatten från luftvärmepumpens utedel leds inte bort från husgrunden.

Detta kan medföra en ökad fuktbelastning mot plintgrunden.

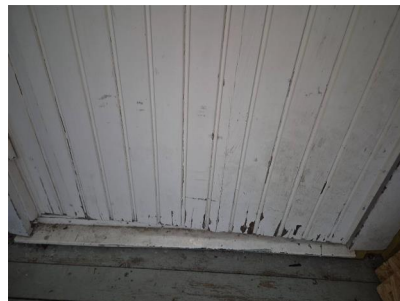
-Entrédörr är i behov av målning/underhåll.

Målning/underhåll rekommenderas.

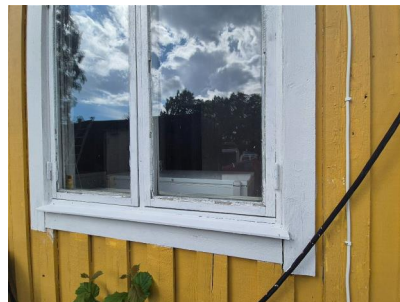
-Fönster är i behov av målning/underhåll, kitsläpp förekommer.

Målning/underhåll rekommenderas.

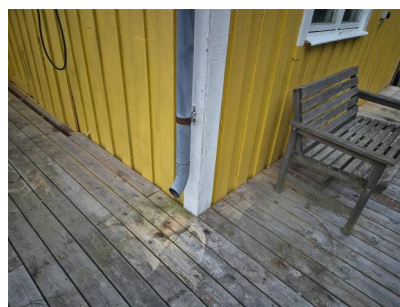
-Stuprör leds ej bort från husgrunden.

-Hängrännor noteras rostiga med flertalet mindre hål i samt med rensbehov.

Detta kan innebära en ökad fuktbelastning mot fasad, altan och plintgrund vilket kan leda till fuktrelaterade skador.

Hängrännor bör bytas ut.

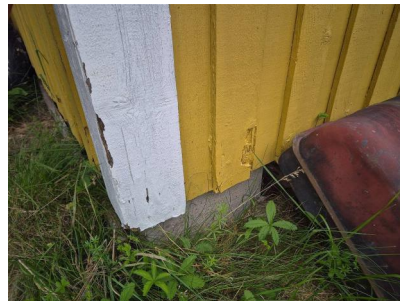
- Delar av fasaden är i behov av målning ing/underhåll, övermålade rötskador förekommer i fasad och knutbrädor(se bild 1).
- Otätheter noteras runt ventilationsgenomföring(se bild 2).

Målning/underhåll rekommenderas, i samband med detta bör rötskadade delar bytas ut och även bakomliggande konstruktion kontrolleras för eventuella följskador.

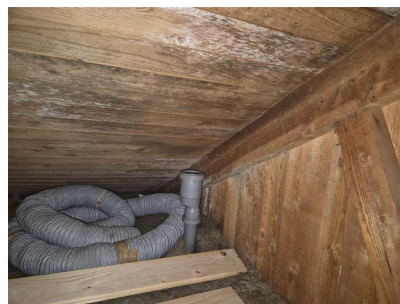
- Vid kontroll av vinden har fuktvärden under kritisk fuktnivå för mikrobiell tillväxt uppmätts, dock finns mikrobiell påväxt på underlagstak.
- Avloppsluftning avslutas på vind(se bild 1).

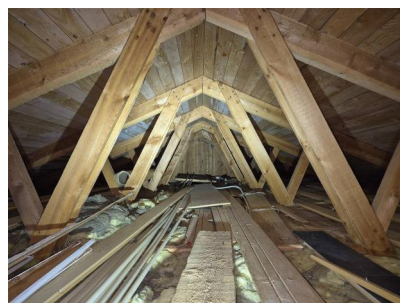
Fuktkvoten i underlagstak/takbjälkar uppmättes till ca 8%Fk.

Det finns risk för mikrobiell tillväxt om den relativa fuktigheten (RF) i den omgivande luften är över 75 %. I furuvirke motsvarar det en fuktkvot (FK) på 17 %.

Den upptäckta mikrobiella påväxten på underlagstaket är ett tecken på att vinden har tillförts eller tillförs fukt inifrån bostaden. Observera att besiktning av bostadens ventilationssystem inte har ingått i uppdraget.

Översiktsbild vind(se bild 2).

För att komma tillrätta med detta kan fuktillförseln inifrån bostaden behöva minskas. Det kan göras genom att ventilationen i bostaden förbättras samt att eventuella otätheter i vindsbjälklaget (tak-/väggvinklar, taklucka med mera) tätas. Läs Anticimex faktablad om uppvärmda vindsutrymmen för tips och råd.

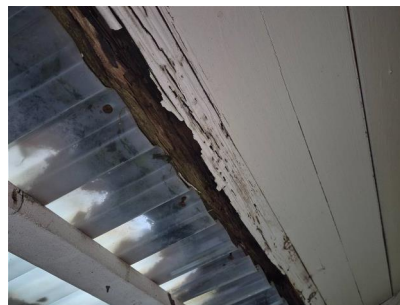
- Yttertaket är äldre.
- Rötskador noteras i takfot vid övergång till uterummets skärmtak(se bild 1).
- Takpapp noteras spröd vid takfot.
- Nockband saknas.
- Takfotsplåt saknas.
- Spruckna takpannor förekommer(se bild 2).
- Mossa/lav och skräp förekommer på takpannor.

Kontakt med behörig takentreprenör rekommenderas för kontroll och lämpliga åtgärder.

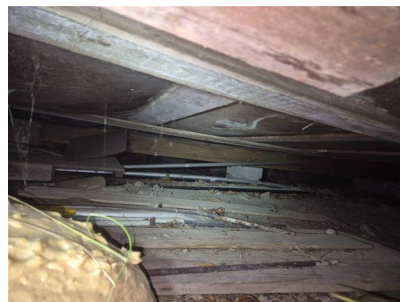
-Plintgrunden var vid besiktningstillfället ej fullt besiktningsbar pga låg höjd.

Från husliv noteras missfärgningar på trossbotten under duschrum(se bild). Samt organiskt material på markytan.

Trossbotten/bjälklaget ovan plintgrunden riskerar att drabbas av mikrobiella skador genom naturlig fuktpåverkan. Organiskt material på markytan kan utgöra en grogrund för mikrobiella organismer.

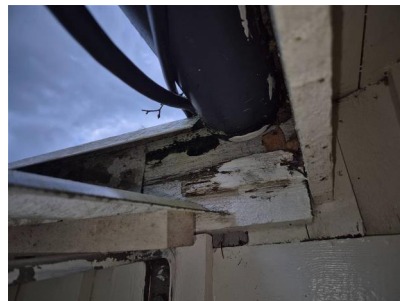
- Mindre rötskada noteras lokalt.
- Uterummets skärmtak är bristfälligt monterat mot byggnadens yttertak.

Kontakt med fackman rekommenderas för kontroll och åtgärd.

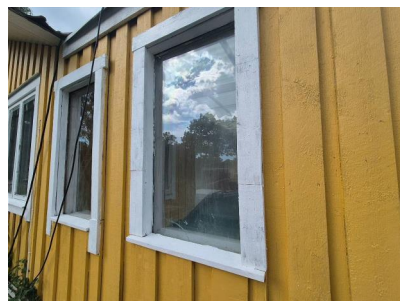
- Fönster saknar fönsterbleck och överbleck.
- Enstaka ruta noteras sprucken.

Avsaknad av fönsterbleck och överbleck kan innebära en ökad risk att vatten kan ta sig in i väggkonstruktionen med fuktrelaterade skador som följd.

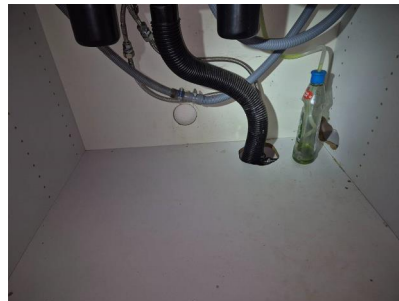
- Fuktskydd saknas i diskbänksskåp.
- Fuktskydd saknas under kyl/frys.
- Fuktskydd saknas under bänkdiskmaskin.

Utan fuktskydd är det svårt att upptäcka läckage från rörledningar och vitvaror. Vatten kan då tränga in i omkringliggande konstruktioner och orsaka fuktskador.

För att upptäcka eventuella läckage, installera fuktskydd.

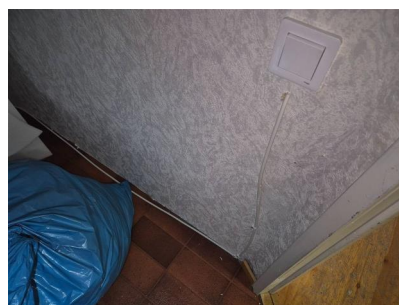
- Bristfälligt utförd elinstallation noteras i utrymmet.

Kontakt med behörig elektriker rekommenderas för kontroll och åtgärd.
