# Besiktningssprotokoll

Anticimex Överlåtelsebesiktning Nivå 2 i samarbete med Länsförsäkringar  
Fastighetsförmedling

Fastighetsbeteckning: Saltarö 3:416	
Fastighetsägare: Lisbeth Andersson	
Fastighetsadress: Bergvändan 2	
Postnummer: 13954	Ort: Värmdö

Besiktningdatum: 2026-06-15	Protokollnummer: 69755993
Temperatur: +16 °C	Väderlek: Regn
Tekniker: Jonnie Loberg	
E-post: Jonnie.Loberg@anticimex.se	
Kontor: Stockholm Syd	
Närvarande: Fastighetsägare Jonnie Loberg, Anticimex. 072-1453934.

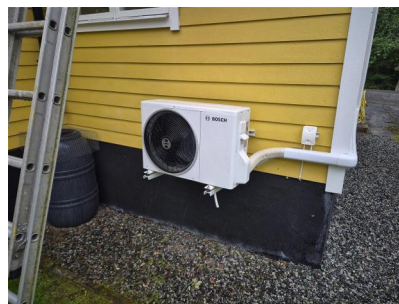
-Kondensvatten från luftvärmepumpens utedel leds inte bort från husgrunden.

Detta kan innebära en ökad fuktbelastning mot sockel och krypgrund.

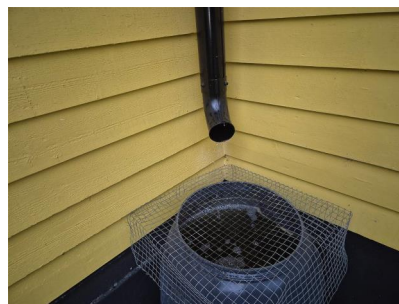
- ⚠ -Stuprör leds ej bort.

Detta kan innebära en ökad fuktbelastning mot fasad, sockel och kryppgrund.

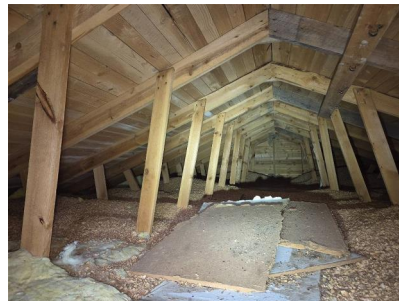
Översiktsbild vind.

-Vid kontroll av vinden har fuktvärden under kritisk fuktnivå för mikrobiell tillväxt uppmätts, dock förekommer viss mikrobiell påväxt på underlagstaket.

Fuktkvoten i underlagstak/takbjälkar uppmättes till 8%Fk.

Det finns risk för mikrobiell tillväxt om den relativa fuktigheten (RF) i den omgivande luften är över 75 %. I furuvirke motsvarar det en fuktkvot (FK) på 17 %.

Den upptäckta mikrobiella påväxten på underlagstaket är ett tecken på att vinden har tillförts eller tillförs fukt inifrån bostaden. Observera att besiktning av bostadens ventilationssystem inte har ingått i uppdraget.

För att komma tillrätta med detta kan fukttilförseln inifrån bostaden behöva minskas. Det kan göras genom att ventilationen i bostaden förbättras samt att eventuella otätheter i vindsbjälklaget (tak-/väggvinklar, taklucka med mera) tätas. Läs Anticimex faktablad om oppvärmda vindsutrymmen för tips och råd.

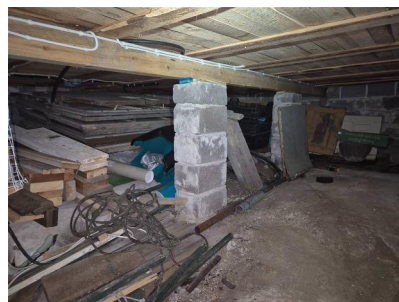
Översiktsbild krypgrund.

-Vid kontroll av konstruktion uppmättes fuktvärden över kritisk fuktnivå. Ena delen av krypgrunden är besiktigad med begränsad översikt via ventil då lucka saknas till den delen.

Fuktkvoten i trossbotten/bjälklag uppmättes till 18%Fk. Det finns risk för mikrobiell tillväxt om den relativa fuktigheten (RF) i den omgivande luften är över 75 %. I furuvirke motsvarar det en fuktkvot (FK) på 17 %.

-Markplast saknas.

-Organiskt material(virke och byggspill) finns på markytan.

Uteluftsventilerade krypgrunder med bjälklag av organiskt material har ofta fuktskador på grund av naturlig fuktpåverkan. Detta kan resultera i mikrobiella skador.

För att undvika detta så måste grundens klimat bli torrare. Läs Anticimex faktablad om uteluftsventilerade krypgrunder för tips och råd.

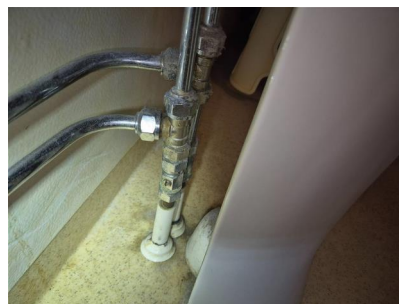
- ⚠ -Våtutrymmet har äldre yt-/tätskikt.  
-Rör genomföringar finns i golv(se bild).  
-Frånluftsventilation saknas i utrymmet.

Eftersom funktionen, som innebär att ytskiktet/tätskiktet ska vara vattentätt, kan vara nedsatt finns en ökad risk att vatten tränger igenom ytskiktet/tätskiktet med vattenskador i omkringliggande konstruktioner som följd.

Frånluftsventilationens uppgift är att transportera bort bland annat emissioner, fukt, lukt och föroreningar från huset.

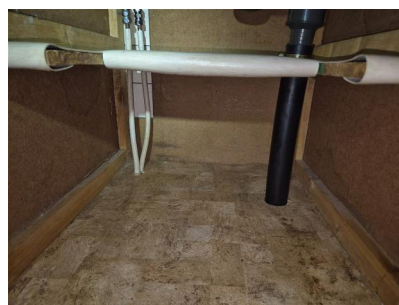
- ⚠ -Godkänt fuktskydd saknas i diskbänkskåp.  
-Fuktskydd saknas under kyl/frys.

Utän fuktskydd är det svårt att upptäcka läckage från rörledningar och vitvaror. Vatten kan då tränga in i omkringliggande konstruktioner och orsaka fuktskador.

För att upptäcka eventuella läckage, installera fuktskydd.
