# Besiktningsprotokoll

Anticimex Överlåtelsebesiktning Nivå 2 i samarbete med Länsförsäkringar  
Fastighetsförmedling

| Fastighetsbeteckning:<br>Hässelmarå 1:288 | |

| Besiktningsdatum:<br>2026-08-27 | Protokollnummer:<br>69907518 |

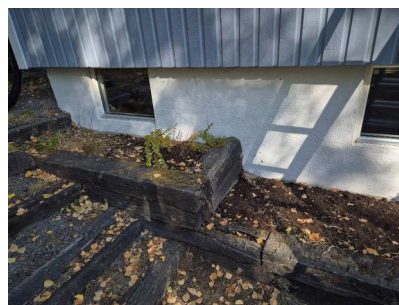
-Rabatter finns i anslutning till grundmur lokalt.

Detta kan innebära en ökad fuktbelastning mot grundmur och krypgrund.

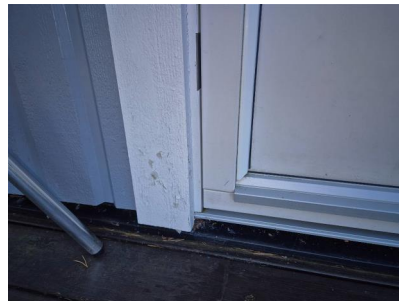
-Enstaka dörrfoder har mindre målningsbehov.

Bättring rekommenderas där behov finns.

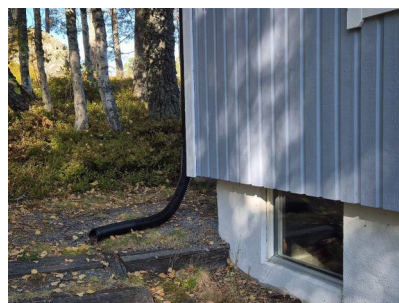
-Stuprör är ej anslutna till markledning.

Detta kan innebära en ökad risk för fuktbelastning mot husgrunden.

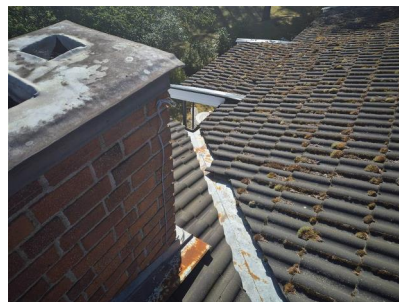
- Nockband saknas.
- Mossa/skräp finns på takpannor och ränndalar.
- Ränndalar och skorstensplåt noteras med rost.
- Skorsten saknar väderskydd.
- Mindre otätheter förekommer mellan skorsten och skorstensplåt.

Ovanstående noteringar kan innebära en ökad risk för fuktrelaterade skador i tak och i värsta fall vidare ner i underliggande konstruktioner.

Yttertaket är besiktigt uppifrån delar av yttertaket.

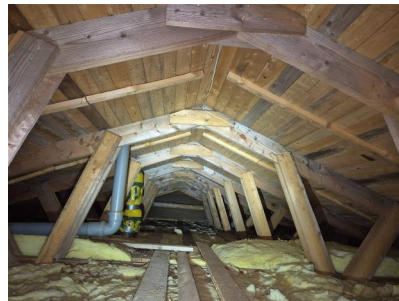
Översiktsbild vind.

-Vid kontroll av vinden har fuktvärden under kritisk fuktnivå för mikrobiell tillväxt uppmätts, dock förekommer mindre mikrobiell påväxt/missfärgningar på underlagstak.

Fuktkvoten i underlagstak/takbjälkar uppmättes till 9%Fk.

Den upptäckta mikrobiella påväxten på underlagstaket är ett tecken på att vinden har tillförts eller tillförs fukt inifrån bostaden. Observera att besiktning av bostadens ventilationssystem inte har ingått i uppdraget.

För att komma tillrätta med detta kan fukttillförseln inifrån bostaden behöva minskas. Det kan göras genom att ventilationen i bostaden förbättras samt att eventuella otätheter i vindsbjälklaget (tak-/väggvinklar, taklucka med mera) tätas. Läs Anticimex faktablad om oppvärmda vindsutrymmen för tips och råd.

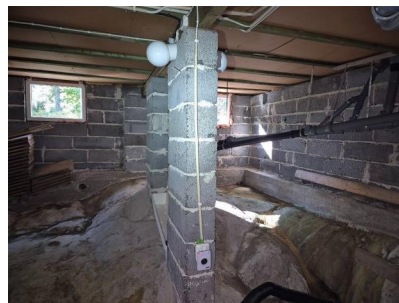
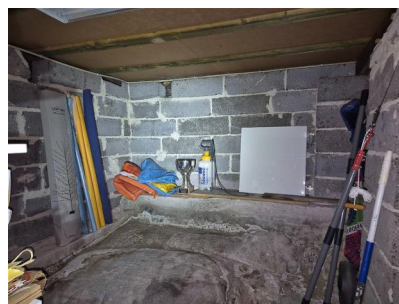
Översiktsbilder av de två krypgrundsutrymmena.

-Vid kontroll av konstruktionen i krypgrund uppmättes fuktvärden under kritisk fuktnivå för mikrobiell tillväxt och normal lukt upplevdes.

-Fuktkvoten i trossbotten/bjälklag uppmättes till 15%Fk.

-Behandlat virke förekommer i trossbottenkonstruktion.

Golvbjälklaget ovan den uteluftsventilerade krypgrunden riskerar att drabbas av fuktskador på grund av naturlig fuktpåverkan. Detta kan i sin tur leda till mikrobiella skador (angrepp av mikroorganismer) som kan leda till att mikrobiell lukt sprids till boendemiljön. Behandlat virke kan avge lukt.

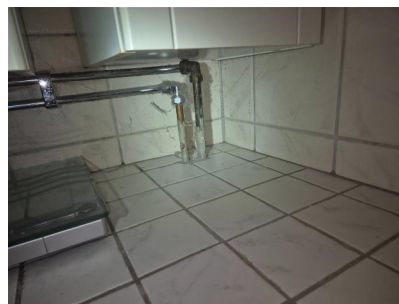
-Utrymmets yt-/tätskikt börjar ses som äldre.

-Rör genomföringar finns i golv.

Eftersom funktionen, som innebär att ytskiktet/tätskiktet ska vara vattentätt, kan vara nedsatt finns en ökad risk att vatten tränger igenom ytskiktet/tätskiktet med vattenskador i omkringliggande konstruktioner som följd.

Fuktindikering i utrymmet gav inga förhöjda fuktindikationer.

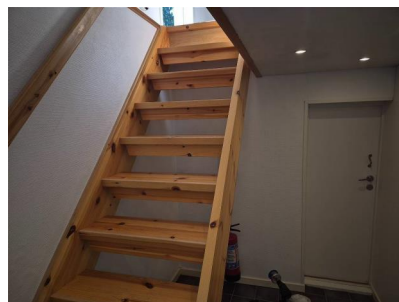
-Trappa saknar fallskydd.

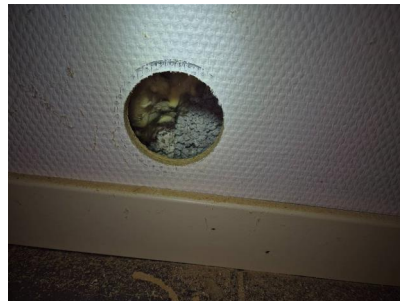
-Påreglade källargrundmurar förekommer på källarplanet.  
Vid kontroll av konstruktion uppmättes fuktvärden under kritisk nivå för mikrobiell tillväxt.  
Se vidare under Källarplan/Nedre hall där kontrollen utfördes.

Befintlig påreglad vägg och eventuella väggsyllar riskerar att drabbas av fuktskador på grund av naturlig fuktpåverkan. Detta i sin tur kan leda till mikrobiella skador (angrepp av mikroorganismer) som kan resultera i att mikrobiell lukt sprids till boendemiljön. Om reglar/syllar är tryckimpregnerade kan även en kemisk lukt förekomma.

-Vid kontroll av konstruktion noteras att väggens uppbyggnad består av källargrundmur med en isolerad påreglad väggkonstruktion dikt an.

Fuktkvoten uppmättes till 10%Fk i väggregel.

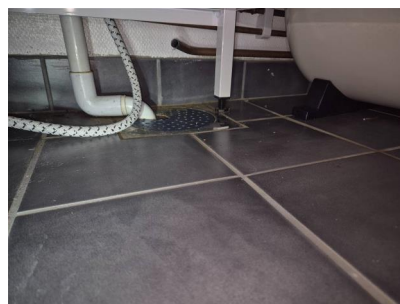
-Utrymmets yt-/tätskikt börjar ses som äldre.

-Golvbrunnen är placerad nära vägg(se bild).

Eftersom funktionen, som innebär att ytskiktet/tätskiktet ska vara vattentätt, kan vara nedsatt finns en ökad risk att vatten tränger igenom ytskiktet/tätskiktet med vattenskador i omkringliggande konstruktioner som följd.

Fuktindikering i utrymmet gav inga förhöjda fuktindikationer.
