# Besiktningsprotokoll

Anticimex Överlåtelsebesiktning Nivå 2 i samarbete med Länsförsäkringar  
Fastighetsförmedling

| Fastighetsadress:<br>Paulivägen 4 | |

| Besiktningsdatum:<br>2026-09-02 | Protokollnummer:<br>69902714 |

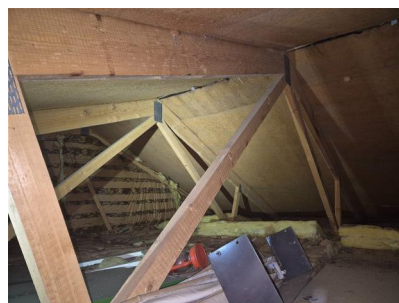
-Vid kontroll av vinden uppmättes fuktvärden under kritisk fuktnivå för mikrobiell tillväxt och en normal lukt upplevdes.

Fuktkvoten i underlagstak/takbjälkar uppmättes till 8%Fk. Det finns risk för mikrobiell tillväxt om den relativa fuktigheten (RF) i den omgivande luften är över 75 %. I furuvirke motsvarar det en fuktkvot (FK) på 17 %.

Översiktsbild vind.

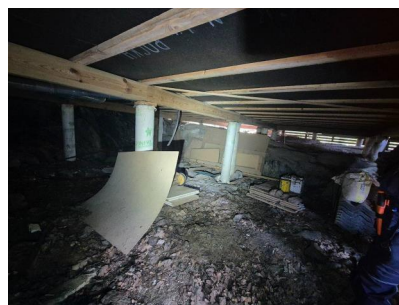
-Organiskt material förvaras på plintgrundens markyta.

Organiskt material i fuktiga miljöer kan bli en grogrund för mikrobiella organismer.

Översiktsbild plintgrund.

Rensning av organiskt material rekommenderas.

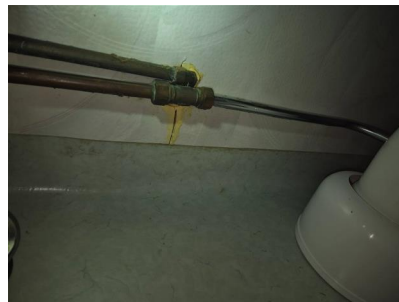
- Våtutrymmet har äldre yt-/tätskikt.
- Otäta rör genomföringar finns i vägg (se bild).

Eftersom funktionen, som innebär att ytskiktet/tätskiktet ska vara vattentätt, kan vara nedsatt finns en ökad risk att vatten tränger igenom ytskiktet/tätskiktet med vattenskador i omkringliggande konstruktioner som följd.

Fuktindikering i utrymmet gav inga förhöjda fuktindikationer.

Duschkabin bör fortsättas användas, annars rekommenderas en renovering av utrymmet.

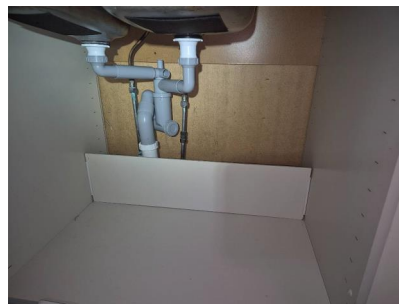
- Fuktskydd saknas i diskbänksskåp.

Utan fuktskydd är det svårt att upptäcka läckage från rörledningar. Vatten kan då tränga in i omkringliggande konstruktioner och orsaka fuktskador. För att upptäcka eventuella läckage, installera ett fuktskydd.

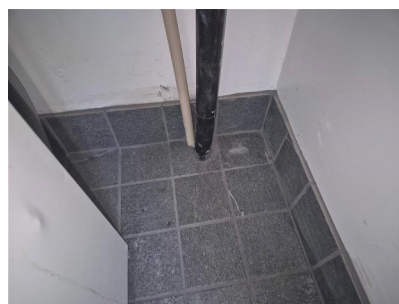
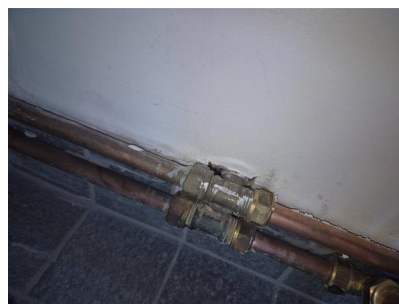
- Rör genomföring finns i golv(se bild 1).
- Otäta rör genomföringar finns i vägg(se bild 2).

Ovanstående noteringar kan innebära en ökad risk för fuktrelaterade skador vid tex eventuella läckage

Fuktindikering i utrymmet gav inga förhöjda fuktindikationer.
