Besiktningssprotokoll

Fastighetsbeteckning: Flygplanet 7	
Fastighetsägare: Bengt och Genowefa Björkstrand	
Fastighetsadress: Mölledalsgatan 95	
Postnummer: 212 40	Ort: Malmö

Besiktningdatum: 2024-05-10	Protokollnummer: 68271444
Temperatur: 15 °C	Väderlek: Mulet
Tekniker: Thomas Holmgren	
E-post: Thomas.Holmgren@anticimex.se	
Kontor: Malmö	
Närvarande: Fastighetsägarna Annika Lindfors, fastighetsmäklare

Byggnadsbeskrivning Bostadsbyggnad

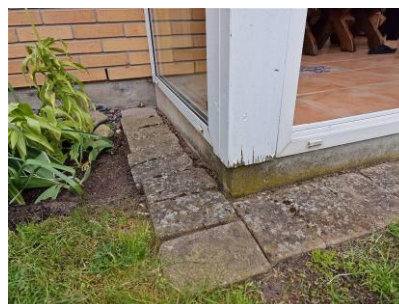
Uterum:
Fasadpanel/trädetaljer är i behov av målning/underhåll.

Fasadbeklädnad och träkonstruktioner där målningsbehov finns riskerar att få fukt- och rötskador på grund av sämre vattenavvisande förmåga. För att öka livslängden på fasadbeklädnaden rekommenderas målning och underhåll.

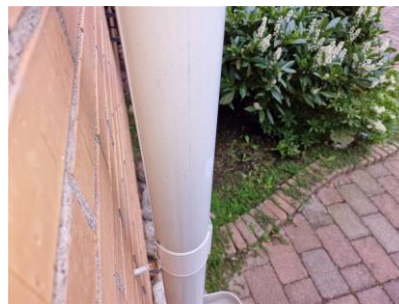
Fals på stuprör vänd mot fasad.

Falsen på stuprören kan med fördel vändas ut från fasaden för att lättare se om röret blivit skadat efter vinterns påfrestningar samt för att undvika skador på fasad vid ett eventuellt läckage.

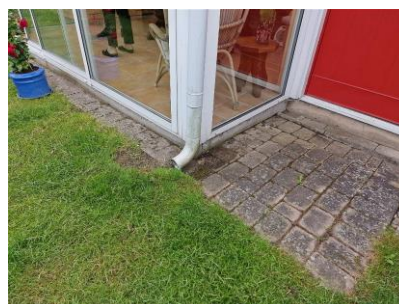
Uterum:

Stuprör är inte anslutet till markledning.
Marken lutar in mot uterum och förråd.

Stuprör som inte är anslutet till markledning kan medföra en ökad fuktbelastning på grundmur/sockel som i sin tur kan leda till fuktrelaterade skador.

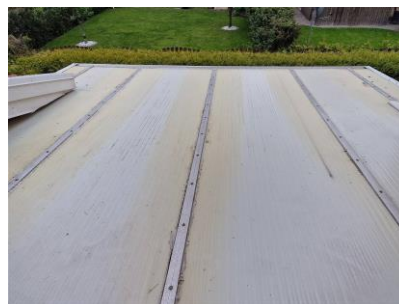
Uterum:

Mjukfog vid tätningslister är torkad/vittråd.

Ny mjukfog kan med fördel appliceras för att minska risken för läckage.

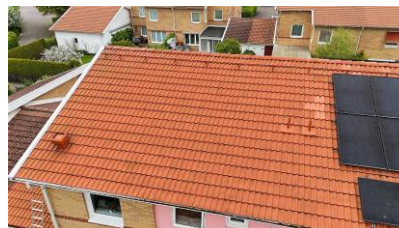
Tak Bostadsbyggnad/Förråd:

Besiktning av yttertaket har utförts med drönare samt med uppställd stege mot takfot på lägre delar.

Inget att notera.

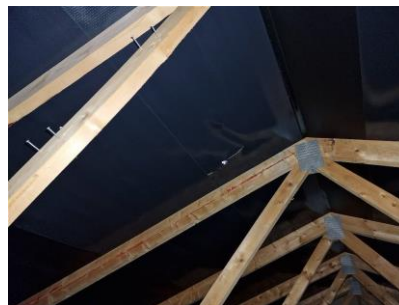
Underlagstaket består av plastfolie.
Lokal skada finns på underlagstaket.

Eftersom underlagstaket består av plastfolie finns risk vid ogynnsam väderlek att regnvatten/snö tränger in under den yttre takbeläggningen och ner mellan plastöverlapp eller i andra otätheter med läckage på vindsutrymmet som följd.

Reva i plastduk kan med fördel tätas med åldersbeständig tejp eller annat ändamålsenligt material.

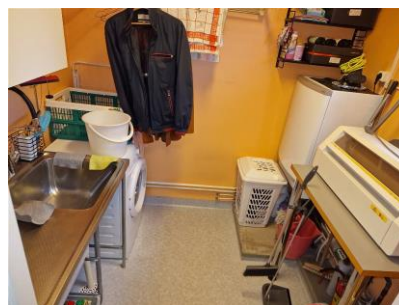
Fuktindikering i utrymmet gav inga förhöjda fuktindikationer.
Kontroll har utförts av jordade eluttag utan avvikelser.

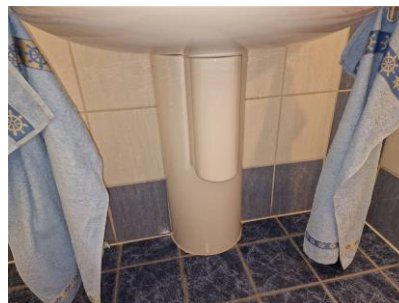
Avloppsstos för handfat och genomföringar är inte besiktningsbara på grund av fast monterad inklädnad under handfat.

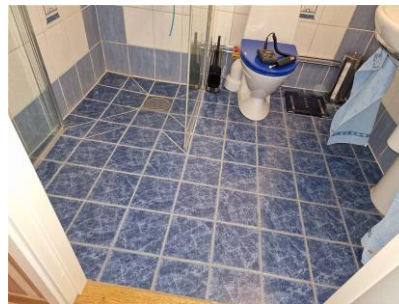
Golvets lutning mot golvbrunnen är bristfälligt utanför området för dusch.

Brister i golvets och/eller tätskiktets lutning medför risk för att vatten tränger in i omkringliggande konstruktioner/utrymmen vilket i sin tur orsakar fuktrelaterade skador. Det medför också ökad risk för att vatten blir stående i golvets lågpunkter, vilket kan orsaka missfärgningar på klinker/fogar.

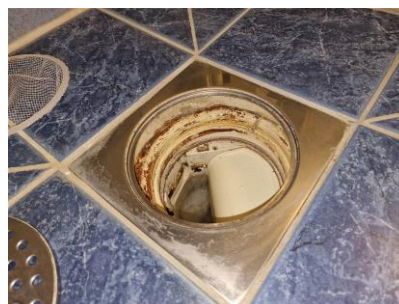
Klämring finns inte i golvbrunn.

Avsaknad av klämring i golvbrunn medför att vatten kan tränga ner i omkringliggande konstruktioner med fuktskador som följd. Detta kan i sin tur leda till mikrobiella skador (angrepp av mikroorganismer).

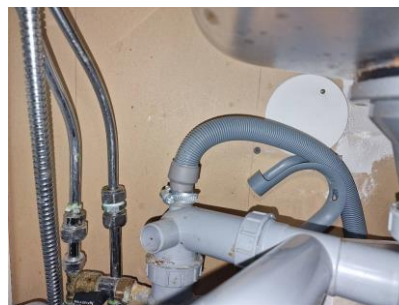
Upphångningsbygel på avloppslang från diskmaskinen finns, den är dock inte korrekt monterad.

När upphångningsbygel inte avlastar avloppsslangen ökar risken för brott på slangen med läckage som möjlig följd.

För att hindra brott på avloppsslang rekommenderas komplettering av upphångningsbygel.

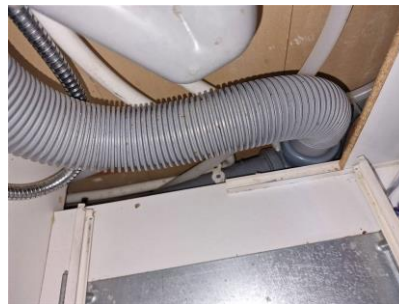
Fuktskydd saknas i diskbänkskåp.

Utan fuktskydd är det svårt att upptäcka läckage från rörledningar. Vatten kan då tränga in i omkringliggande konstruktioner och orsaka fuktskador.

För att upptäcka eventuella läckage, installera ett fuktskydd.

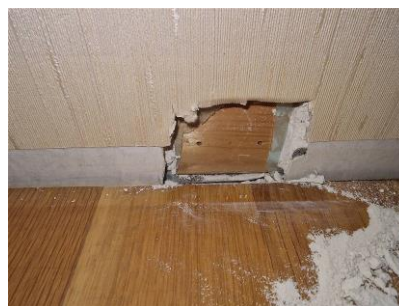
Vid kontroll av väggssyllar uppmättes fuktvärden under kritisk nivå för mikrobiell tillväxt och normal lukt upplevdes.

Ytterväggssyllen är obehandlad och är placerad på ett underliggande fuktskydd av åldersbeständig plastfilm.

Fuktkvoten uppmättes till 10-11 %.

Det finns risk för mikrobiell tillväxt om den relativa fuktigheten (RF) i den omgivande luften är över 75 %. I furuvirke motsvarar det en fuktkvot (FK) på 17 %.

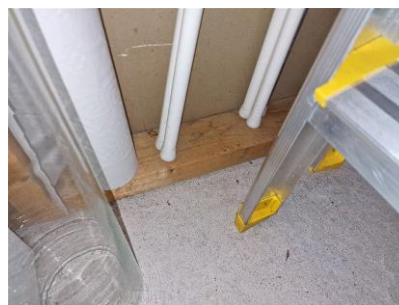
Syllkonstruktionen är blottad i utrymmet då förrådet är oisolerat.

Ytterväggssyllen är obehandlad och ligger på ett underliggande fuktskydd av tjärpapp.

Vid fuktmetning i ytterväggssyll uppmättes en fuktkvot (FK) på 12%.

Det finns risk för mikrobiell tillväxt om den relativa fuktigheten (RF) i den omgivande luften är över 75 %. I furuvirke motsvarar det en fuktkvot (FK) på 17 %.

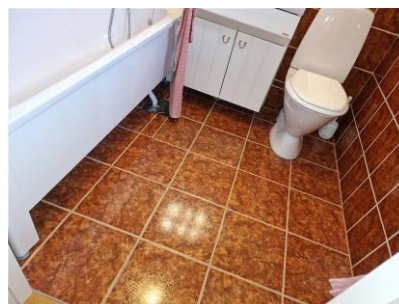
Golvets lutning mot golvbrunnen är bristfälligt utanför området för dusch.

Brister i golvets och/eller tätskiktets lutning medför risk för att vatten tränger in i omkringliggande konstruktioner/utrymmen vilket i sin tur orsakar fuktrelaterade skador. Det medför också ökad risk för att vatten blir stående i golvets lågpunkter, vilket kan orsaka missfärgningar på klinker/fogar.

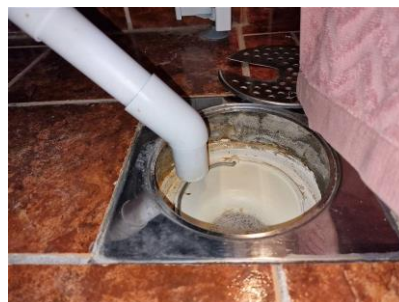
Klämring finns inte i golvbrunn.

Avsaknad av klämring i golvbrunn medför att vatten kan tränga ner i omkringliggande konstruktioner med fuktskador som följd. Detta kan i sin tur leda till mikrobiella skador (angrepp av mikroorganismer).
