# Besiktningsprotokoll

| Fastighetsadress:<br>Sandkullegatan 17 | |

| Besiktningsdatum:<br>2025-06-18 | Protokollnummer:<br>69072529 |

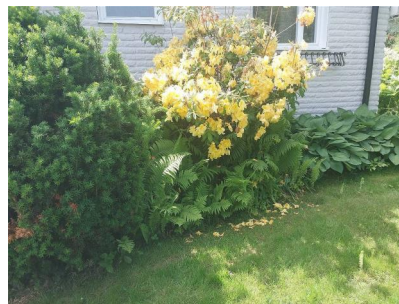
Växter finns i anslutning till byggnaden.

När det finns rabatter och växter nära byggnaden finns risk att fukt stannar kvar i väggarna. Detta kan i sin tur orsaka invändiga fuktskador. Växternas rötter kan också skada grundmuren och sätta dräneringsledningen ur funktion.

Området närmast huset rekommenderas att vara fritt från växtlighet.

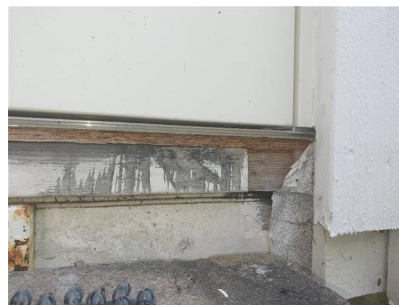
Tröskelbleck saknas under vissa dörrar.

Avsaknad av tröskelbleck medför att det finns risk för att vatten kan rinna in och orsaka fuktskador på tröskel och/eller i kringliggande vägg och bjälklag.

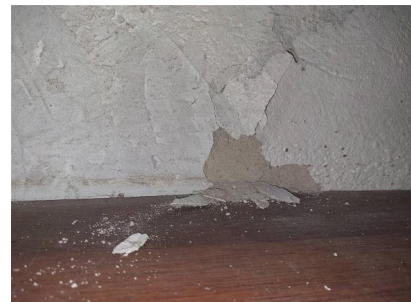
- Puts- och färgsläpp finns på vissa källarväggar.

Puts- och färg som släppt från underlaget invändigt på källarytterväggarna är ett tecken på att källarens utvändiga fuktskydd inte längre fungerar tillfredsställande.

För att åtgärda detta måste källarens utvändiga fuktskydd förbättras. Läs Anticimex faktablad om källare för tips och råd.

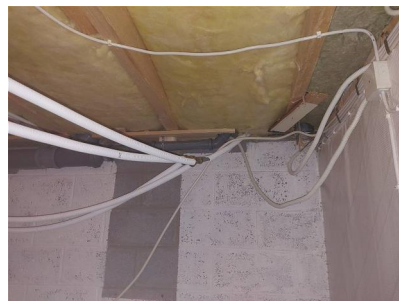
- Källargrundmurar med påreglade isolerade ytterväggar finns i några utrymmen.

Vid kontroll av konstruktion uppmättes fuktvärden över kritisk nivå för mikrobiell tillväxt.

Vid kontroll av påreglad vägg i förråd mot baksidan uppmättes fuktkvoten till 23-24% och den relativa fuktigheten uppmättes till 80-81%.

Vi rekommenderar en vidare undersökning av påreglade väggar i källaren för att bedöma orsak och omfattning.
