# Besiktningsprotokoll

| Fastighetsbeteckning:<br>Blekan 24 | |
| Fastighetsadress:<br>Gamla Brovägen 7 | |

| Besiktningsdatum:<br>2026-07-06 | Protokollnummer:<br>69788075 |

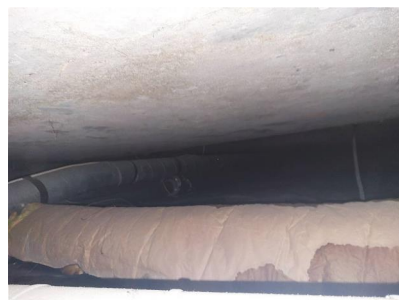
Krypgrund med installerad avfuktare.

I husets krypgrund finns en krypgrundsavfuktare installerad. Syftet med denna installation är att genom avfuktning hålla fuktigheten i krypgrunden på en så låg nivå att ingen tillväxt av mikroorganismer är möjlig. För att detta ska fungera är det viktigt att installationen servas årligen med bland annat filterbyte och kontroll av inställningar så att fuktigheten inte stiger.

Fuktkvoten uppmättes till 14,5%.

Risk för mikrobiell tillväxt föreligger om den relativa fuktigheten i den omgivande luften är över 75%, vilket i furuvirke motsvarar en fuktkvot (FK) på 17%.

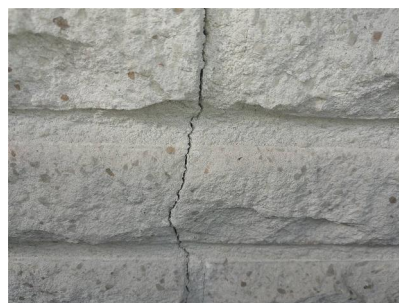
Fasad, kalksandsten

Det finns någon sprickbildning i stenfasaden runt om huset men är att betraktas som normalt då fasader av kalksandsten har lätt för att spricka, vilket sker på grund av rörelser/sättning efter fasaden kläddes.

Lokala blåsor noterades i fasadpanelen.

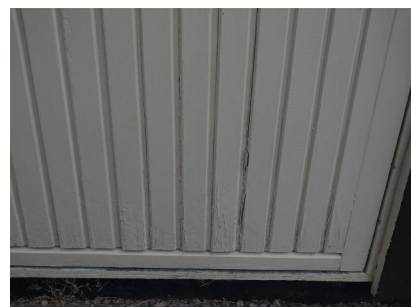
Dörr är i behov av målning/underhåll.

Dörrar där målningsbehov finns riskerar att få fukt- och rötskador på grund av sämre vattenavvisande förmåga.

För att öka livslängden på dörr rekommenderas målning och underhåll.

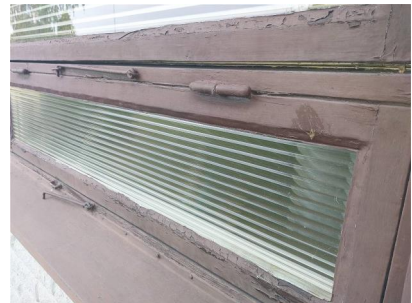
Några fönster är i behov av målning/underhåll.

Fönsterbågar och fönsterkarmar där målningsbehov finns riskerar att få fukt- och rötskador på grund av sämre vattenavvisande förmåga.

För att öka livslängden på fönster rekommenderas målning och underhåll.

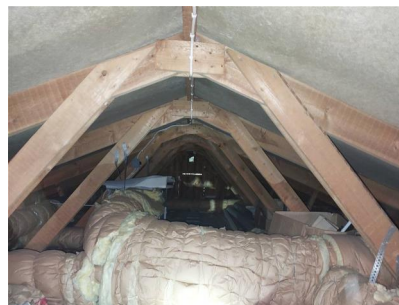
Vid kontroll av vinden uppmättes fuktvärden under kritisk fuktnivå för mikrobiell tillväxt och en normal lukt upplevdes.

Underlagstaket består av eternitskivor på ursprungliga husdelen.

Fuktkvoten i underlagstak/takbjälkar uppmättes till 12%.

Risk för mikrobiell tillväxt föreligger om den relativa fuktigheten i den omgivande luften är över 75%, vilket i furuvirke motsvarar en fuktkvot (FK) på 17%.

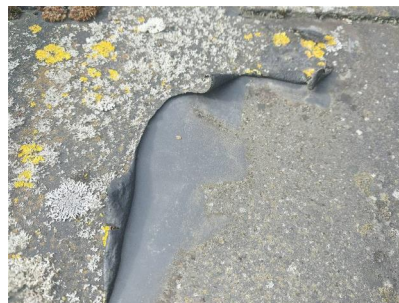
Lokala färgsläpp noterades på shingel taket.

Tacktäckningen är troligen från början 70-talet då huset byggdes till.

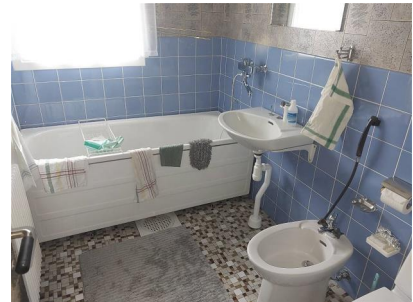
Våtutrymmet har äldre yt-/tätskikt.

Utrymmet är äldre och har passerat tiden för sin tekniska livslängd.

Renovering av utrymmet rekommenderas. Kontakta en behörig våtrumsentreprenör för en renovering. I samband med renoveringen bör omkringliggande konstruktioner kontrolleras för att upptäcka eventuella följdskador.

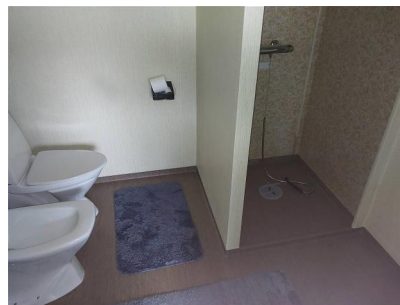
Våtutrymmet har äldre yt-/tätskikt.

Utrymmet är äldre och har passerat tiden för sin tekniska livslängd.

Renovering av utrymmet rekommenderas. Kontakta en behörig våtrumsentreprenör för en renovering. I samband med renoveringen bör omkringliggande konstruktioner kontrolleras för att upptäcka eventuella följdskador.
