Fastighetsuppgifter

Möllekulla 1:159

Ängsvägen 18

Uppdragsnummer	G25184
Besiktningsdatum	2023-04-11
Besiktningföretag	OBM Kronoberg AB
Besiktningförrättare	Thorbjörn Håkansson 0708232924
Närvarande	Fastighetsägare
Giltig till och med	2024-04-11

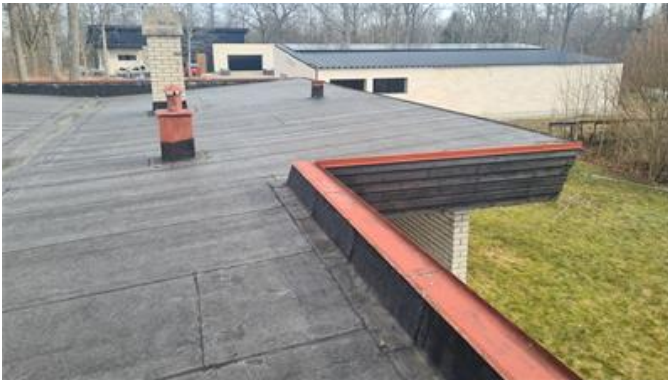
Plåtsarg och huvar är rostangripna och med fördel underhålls målas dem.

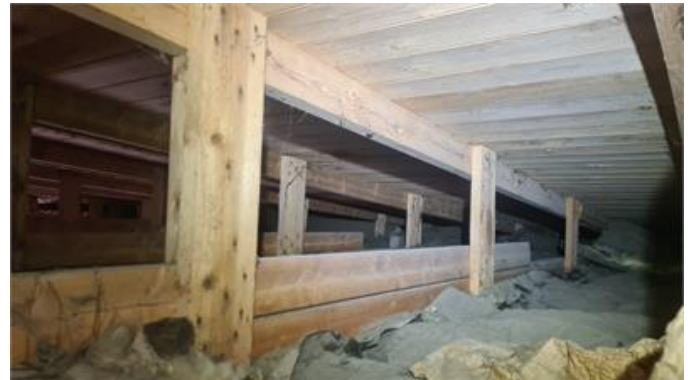
Utrymmet har endast besiktigats från vindslucka på grund av utrymmesbrist. Det förekommer mindre mikrobiella tillväxter på insidan av yttertaket (svallbrädor). Inga fuktskador eller hållfasthetsförsämringar noterades i virket med behov av byte eller förstärkning av konstruktion. Oftast beror mikrobiella tillväxter på svallbrädor att det vintertid kan leta sig upp varm fuktig luft från inomhusmiljö
