Fastighetsuppgifter

Fastighetsbeteckning
Karlskrona Nättleryd 1:28
Adress
Strömsberg 238
373 44 Rödeby

**Besiktningssuppgifter**

Uppdragsnummer G29843
Besiktningdatum 2024-08-22
Besiktningföretag OBM Kronoberg AB
Besiktningförrättare Thorbjörn Håkansson
0708232924
Närvarande Fastighetsägare
Giltig till och med 2025-08-22

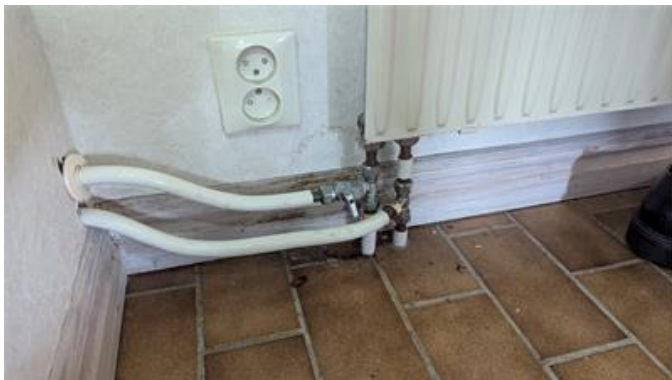
Dropp läckage förekommer i vattenkoppling till radiator vilket lett till lokal fuktpåverkan i golv/vägg vinkel, åtgärdsbehov föreligger.
