Rävemåla 1:112

Ekvägen 26

Uppdragsnummer	G30178
Besiktningsdatum	2024-09-13
Besiktningföretag	OBM Kronoberg AB
Besiktningförrättare	Thorbjörn Håkansson 0708232924
Närvarande	
Giltig till och med	2025-09-13

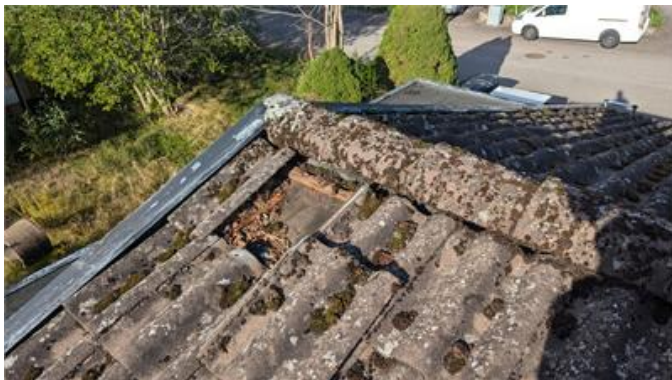
Tak: Yttertaket är det ursprungliga från byggnation och kan anses ålderstiget. Det finns otätheter mellan betongpannor ochnockpannor samt mellan lös vindskiva och betongpannor på sidan mot garage vilket lett till att vatten letar sig förbi yttertaket med fuktskador i underliggande konstruktion. Åtgärdsbehov föreligger.

Tak: Det finns otätheter mellan betongpannor ochnock pannor samt mellan vindskiva och betongpannor på sidan mot garage vilket lett till fuktskador i underliggande konstruktion. Ta kontakt med fackman gällande takreovering.

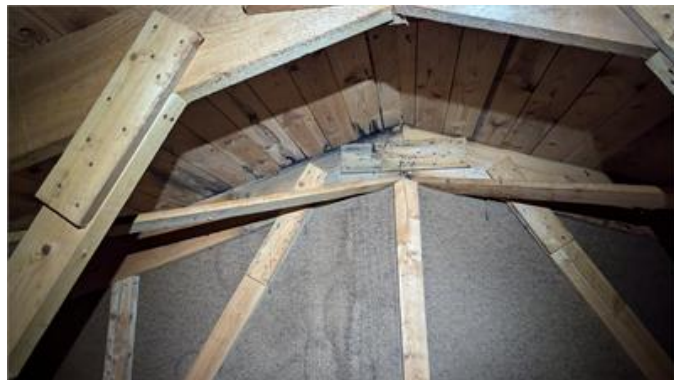
Vind över boendetrymme. Läckage i yttertak förekommer, Se information tak.

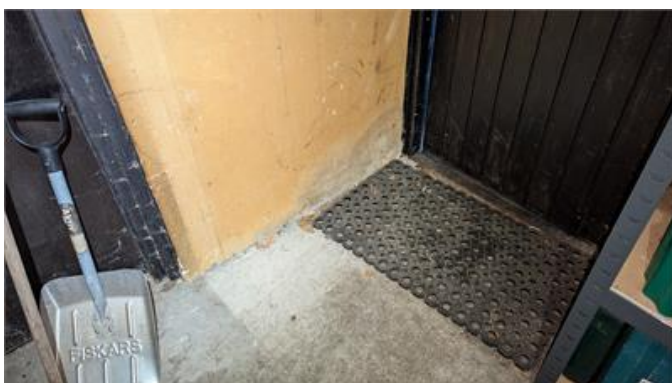
Garage: Spår efter periodvis fuktpåverkan förekommer i vägg anslutande till entredörr och garageport. Vilket beror på att vatten letat sig in när det regnar.
