**Fastighetsuppgifter**

Fastighetsbeteckning  
TINGSRYD ÖRMO 1:30  
Adress  
Blomstervägen 3  
36240 Konga

Uppdragsnummer G30576  
Besiktningdatum 2024-10-08  
Besiktningföretag OBM Kronoberg AB  
Besiktningförrättare Thorbjörn Håkansson  
0708232924  
Närvarande Fastighetsägare  
Giltig till och med 2025-10-08

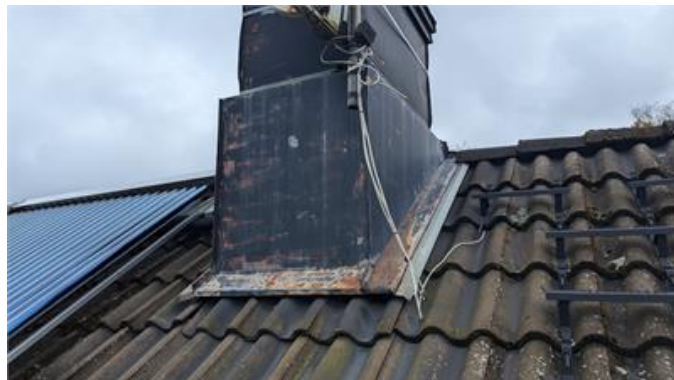
Plåthuv som sparades vid tidigare takbyte ansluter något bristfälligt till betongpannor, vilket ökar risken att vatten kan leta sig förbi yttertaket.

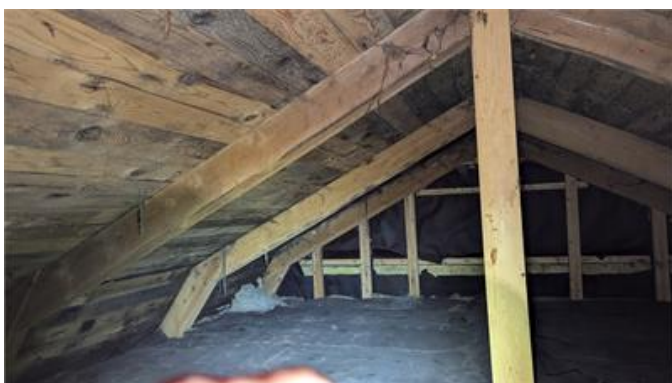
**Vind/sidovindar:** Det förekommer mikrobiella tillväxter och spår efter tillfälligtvis fuktpåverkan på insidan av yttertaket (svallbrädor samt takfot i sidovindar). Oftast beror mikrobiella tillväxter på svallbrädor att det vintertid, på grund av brister i vindsbjälklagets ångspärr, kan leta sig upp varm fuktig luft från inomhusmiljön som kondenserar mot svalare ytor. Vill man skapa bättre före sättningar för vinden är den vanligaste åtgärden att ventilationen i boendemiljön förstärks genom fler tilluftsventiler samt frånluftsfläktar med konstant lågt flöde i våtutrymmen. Fuktbläckor förekommer runt om skorsten se information tak. I den lägre vinden har någon form att papp monterats ovan isoleringen, vilket rekommenderas tas bort då det finns risk för kondensering i isoleringen.

Vind/sidovindar: Det förekommer mikrobiella tillväxter och spår efter fuktpåverkan på insidan av yttertaket (svallbräddor samt takfot i sidovindar). I den lägre vinden har någon form av papp monterats ovan isoleringen, vilket rekommenderas tas bort då det finns risk för kondensering i isoleringen.

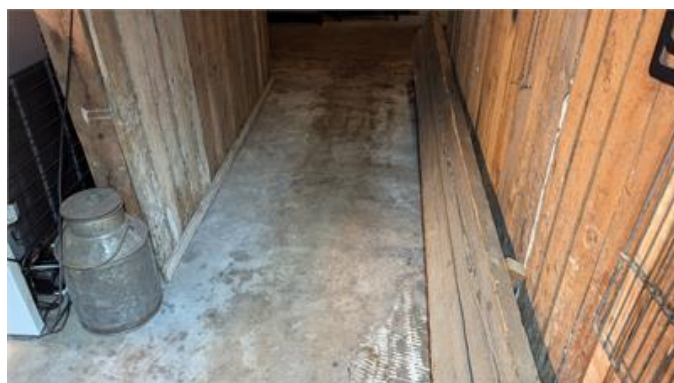
**Stenkällare:** Med tanke på byggnadens ålder och grundmurar av gråsten kan det förväntas att det inte förekommer något fungerande fuktskydd på utsida av källarväggar. Vilket kan leda till att viss fukt kan tränga in i källaren. Enklare innerväggar av trä är fuktpåverkade vid kontakt med betongplatta men att inga större rötskador noterades. Idag värms källaren upp via passiv värme från vedpanna samt radiator som har en uttorkade funktion på källarplan.

Stenkällare: Med tanke på byggnadens ålder och grundmurar av gråsten kan det förväntas att det inte förekommer något fungerande fuktskydd på utsida av källarväggar. Vilket kan leda till att viss fukt kan tränga in i källaren. Enklare innerväggar av trä är fuktpåverkade vid kontakt med betongplatta men att inga större rötskador noterades.
