Ollonborren 2

Granvägen 17

**Besiktningssuppgifter**

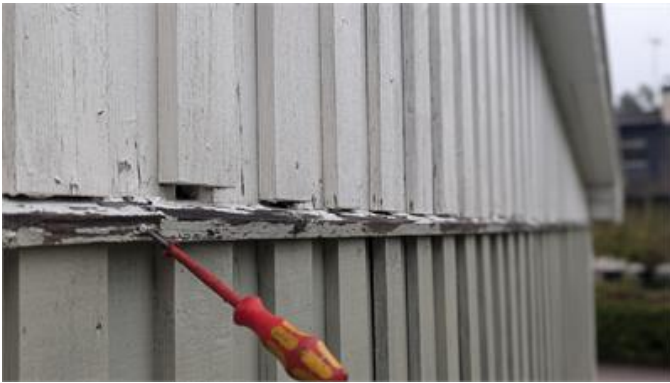
Vattenavledning i skarv mellan gavelspets och fasadpanel sker via bräda istället för som brukligt plåt. Vilket lett till fuktskador i anslutande virke på mer väderutsatta gavelsida.

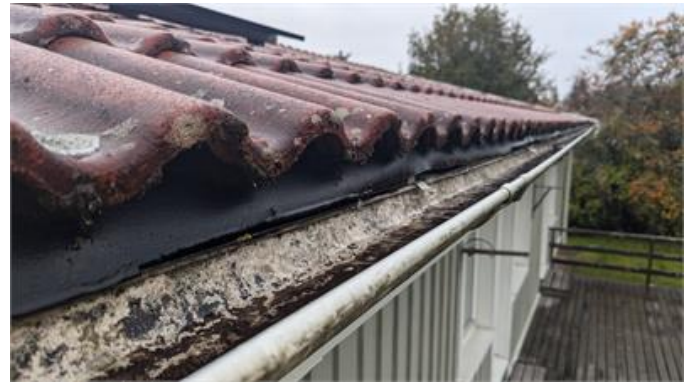
Avstånd mellan betongpannor och hänggränna är delvis längre vilket åtgärdats genom att kompletta med papp i mellan. Vilket funkar något sämre på baksida hus då vatten tenderar hamna jämte hänggrännan.

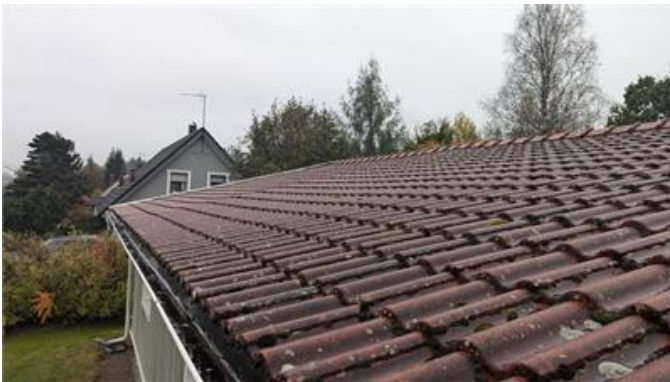
Tak: Yttertakets har svag lutning vilket ökar risken att vatten kan leta sig förbi yttertakets. Och då än mer över tillbygge där svackor och ojämnheter förekommer i takkonstruktionen. Orsaken till svackorna är oklart.

Tak: Yttertaket har svag lutning vilket ökar risken att vatten kan leta sig förbi yttertaket. Och då än mer över tillbygge där svackor och ojämnheter förekommer i takkonstruktionen. Orsaken till svackorna är oklart.

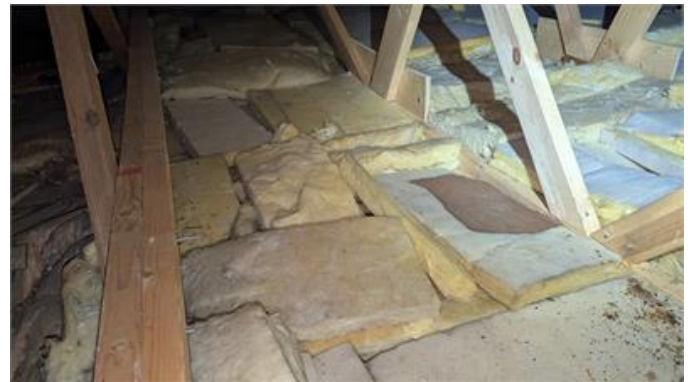
Vind: Det förekommer mikrobielltillväxt på yttertakets insida över tillbyggnad. Inget som lett till skador i virket. Vanligt orsak är att varmluft från boendemiljön letar sig upp på vinden via otätheter i vindsbjälkaget och kondenserar mot svalare yttertak vintertid. Det finns misstankar att det saknas konvektionspärr (plastfolie, papp) i vindsbjälkaget över tillbyggnad. Det noterades även att tilläggsisolering av vindsbjälkaget över tillbyggnad är enklare utförd med delvis spillbitar. Vidare status kontroll rekommenderas.

Det finns misstankar att det saknas konvektionspärr (plastfolie, papp) i vindsbjälkaget över tillbyggnad. Det noterades även att tilläggsisolering av vindsbjälkaget över tillbyggnad är enklare utförd med delvis spillbitar. Vidare status kontroll rekommenderas.

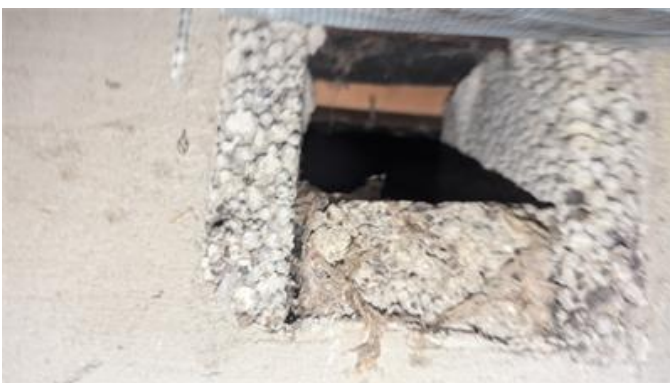
Krypgrunden: Krypgrunden har besiktigats via två sockelventiler, inom synfältet noterades endast typ 2m² av bottenbjälklaget. En krypgrund är en riskkonstruktion med avseende på fukt- och mikrobiella skador. För att säkert fastställa grundens funktion och golvsbjälklagets kondition krävs en fortsatt teknisk undersökning. Se även protokollets sida 11 Pos. 10.

Krypgrunden: Krypgrunden har besiktigats via två sockelventiler, inom synfältet noterades endast ca 2m² av bottenbjälklaget.

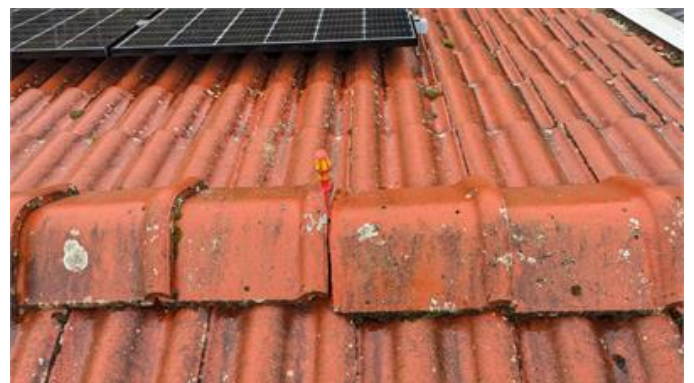
Nockpannorna är inte spikade samt noterades att det finns glipta mellan två av pannorna, gick inte att justera utan att ny glipta bildades.

Nockpannorna är inte spikade samt noterades att det finns glipa mellan två av pannorna, gick inte att justera utan att ny glipa bildades.
