**Fastighetsuppgifter**

Sotaren 5

Brunviksvägen 5

| Uppdragsnummer | G33155 |

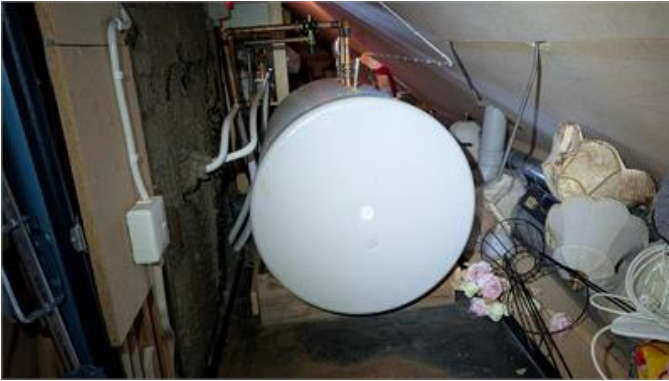
| Besiktningsresultat | | | | | |
|---|---|---|---|---|---|
| | | X | | | Varmvattenberedare är monterat i utrymme utan golvbrunn eller fuktskydd på golv och väggar men att vattenuppsamlade kärl monterats under installation. Men fördel monteras även fuktlarm som signalerar vid eventuellt läckage. |

Varmvattenberedare är monterat i utrymme utan golvbrunn eller fuktskydd på golv och väggar men att vattenuppsamlade kärl monterats under installation. Men fördel monteras även fuktlarm som signalerar vid eventuell läckage.
