**Fastighetsuppgifter**

STILLERYD 1:17

Kofsavägen 3-0

| Uppdragsnummer | G33535 |

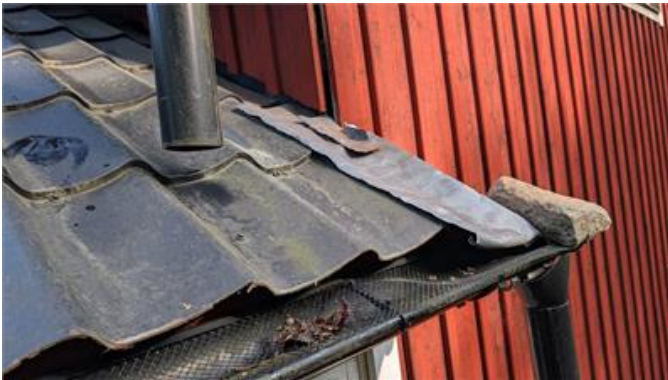
| Besiktningsresultat | | | | | |
|---|---|---|---|---|---|
| Hängrännor/stuprör | | X | | | Hängränna ligger lös och är bristfällig skarvad till stuprör baksida tillbyggnad. Inget som bedöms leda till följdskada. |

Tak: Plåt är ojämnt avkapad mot hängränna baksida tillbyggnad samt noterades att anslutande plåt inte viks upp mot träfasad vilket lokalt ersatts av löst liggande blyplåt för att få yttertaket tätt.

**Tak:** Plåt är ojämnt avkapad mot hängränna baksida tillbyggnad samt noterades att anslutande plåt inte viks upp mot träfasad vilket lokalt ersatts av löst liggande blyplåt för att få yttertaket tätt. Rekommenderas att blyplåt ersätts av plåt för att undvika att vatten letar sig förbi yttertaket. Fel fall i vindskiveplåt leder till lokal fuktpåverkan i vindskivan baksida gavelsida. Vid utsida takfot noterades inget undertak, det kan förekomma men vara monterat längre in i konstruktionen. Tanken med undertak är att eventuellt vatten som letar sig förbi yttertaket skall fortfarande förhindras att leta sig in i takkonstruktionen/vindsutrymme.

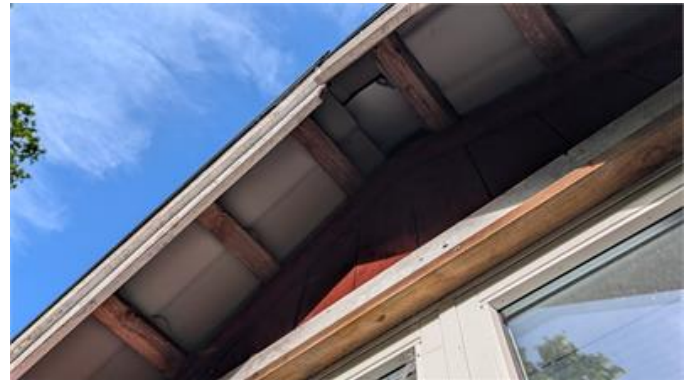
Tak: Vid utsida takfot noterades inget undertak, det kan förekomma men vara monterat längre in i konstruktionen.

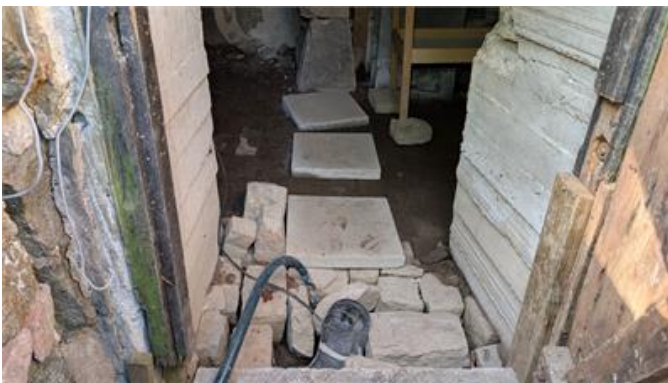
| Besiktningsresultat | | | | | |
|---|---|---|---|---|---|
| <b>Grundläggning</b> | | | X | | Se kommentarer och riskanalys |

Grundläggning: Stående vatten förekommer i stengrund vilket lett mikrobielltillväxt och mjukare trä i träbjälklag. Stora delar av torpargrunden är helt inklädd och ej besiktningsbar. Vidare undersökning gällande orsak och omfattning och nödvändiga åtgärder rekommenderas.
