Anticimex Överlåtelsebesiktning av småhus - nivå 1

Fastighetsbeteckning: Skalden 11	
Fastighetsägare: [REDACTED]	
Fastighetsadress: Biskopsvägen 61	
Postnummer: 352 39	Ort: Växjö

Besiktningdatum: 2023-09-29	Protokollnummer: 67864994
Temperatur: 11 °C	Väderlek: Halvklart
Tekniker: Ludwig Helge	
E-post: ludwig.helge@Anticimex.se	
Kontor: Växjö	
Närvarande: Fastighetsägare Representant till fastighetsägare Johan Hammarström, mäklare (del av tid) Ludwig Helge, Anticimex

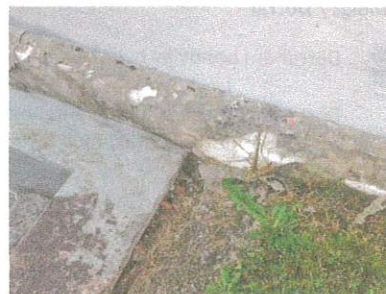
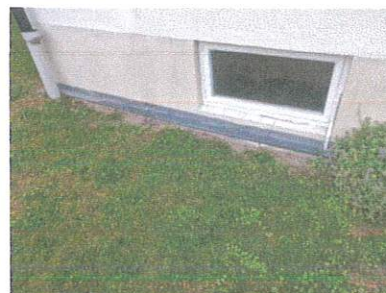
Utvändigt / Markförhållanden

Utvändigt fuktskydd ligger oskyddat ovan mark.

Utvändigt fuktskydd är ej färdigställt.

Fiberduk där fuktskydd inte är färdigställt har blivit bristfällig.

Risk finns att det utvändiga fuktskyddet skadas och funktionen försämras.

Utvändigt fuktskydd rekommenderas att färdigställas samt skyddas ovan mark. Fiberduk ovan mark där den är bristfällig bör uppdateras.

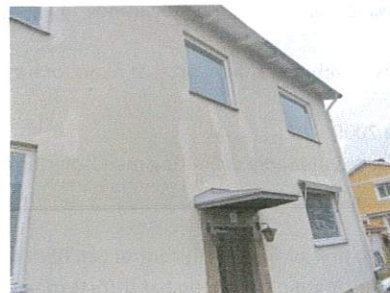
Utvändigt / Fasad

Lagningar och färgskiftningar finns på den putsade fasaden.

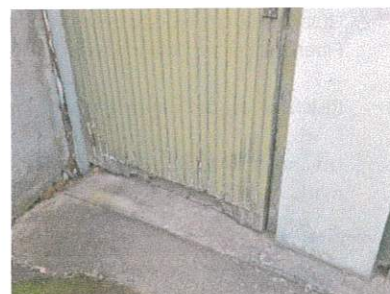
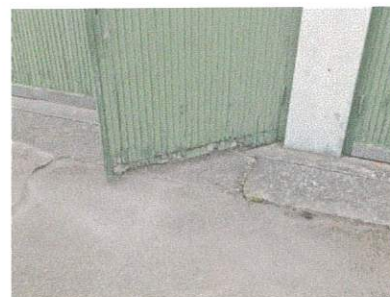
Utvändigt / Dörrar

Dörrar är i behov av byte.

Dörrar till garage och källare behöver bytas, vid osäkerhet rekommenderas kontakt med byggtrepreneur.

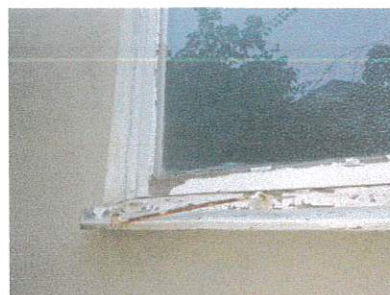
Utvändigt / Fönster

Fönster och fönsterbleck är i behov av målning/underhåll.

Fönsterbågar och fönsterkarmar där målningsbehov finns riskerar att få fukt- och rötskador på grund av sämre vattenavvisande förmåga.

För att öka livslängden på fönster rekommenderas målning och underhåll.

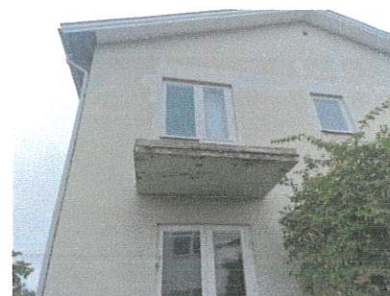
Utvändigt / Balkong

Balkongen har rostangripen armering.
Balkongräcke saknas och ligger på marken.

När armering rostar utvidgas den kraftigt vilket kan orsaka fogsläpp och sprickbildning i balkongen. Vilket till viss del redan inträffat. Detta kan i sin tur leda till fuktskador i bakomliggande konstruktioner. Utan räcke ökar risken för personskador.

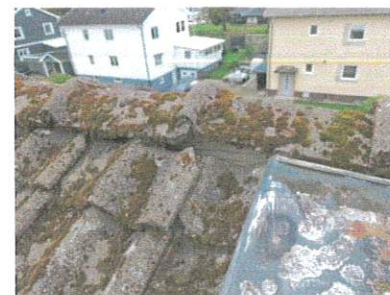
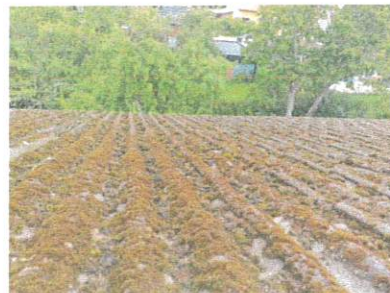
Utvändigt / Tak

Yttertaket är äldre.
Mossa finns på taket.
Otätheter finns vid vissanockpannor.

Takpannor, plåtdetaljer och underlagspapp har enligt vår bedömning en begränsad livslängd. Eftersom husets taktäckning är äldre har det ett minskat motstånd mot vatteninträngning. Detta i sin tur kan leda till fuktskador på träläkt och vidare ner i underliggande konstruktioner.

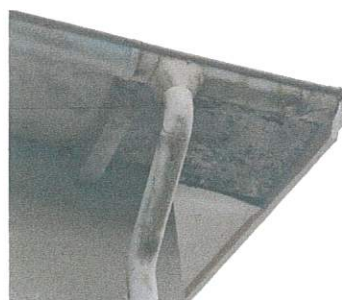
Enstaka underlagsskivor vid takfot är i behov av byte.
Underlagsskivor är i behov av målning/underhåll.

Träkonstruktioner där målningsbehov finns riskerar att få ytterligare fukt- och rötskador på grund av sämre vattenavvisande förmåga. För att öka livslängden på underlagsskivor rekommenderas målning och underhåll. I samband med ommålning rekommenderas att de skadade skivorna byts ut.

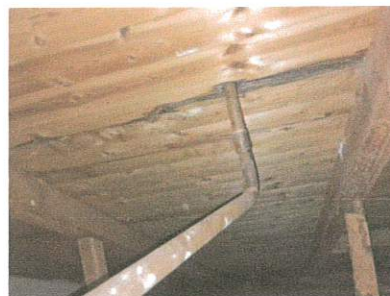
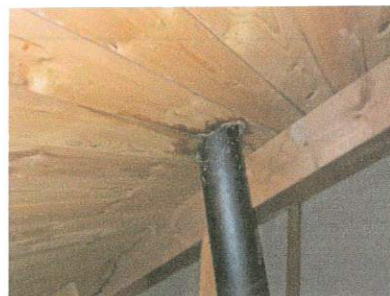
Utvändigt / Vind

Vissa äldre fuktfläckar finns vid genomföringar.

Dessa bedöms äldre och bedöms inte ha lett till några bakomliggande skador. Ingen förhöjd fuktindikering noterades vid fläckar.

Rekommenderas att vind och fläckar hålls under uppsikt då yttertak är av äldre så att eventuella förändringar kan noteras.

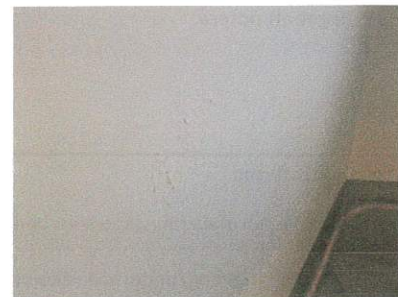
Trapphus / Allmänt

Färgsläpp finns på väggar.

Detta bedöms inte ha lett till några bakomliggande skador och bedöms bero på att utrymmet inte har varit uppvärmt.
