Fastighetsuppgifter

Skalden 11

Biskopsvägen 61

Uppdragsnummer	G38058
Besiktningsdatum	2026-05-05
Besiktningföretag	OBM Kronoberg AB
Besiktningförrättare	Thorbjörn Håkansson 0708232924
Närvarande	Ombud för fastighetsägare, potentiell köpare
Giltig till och med	2027-05-05

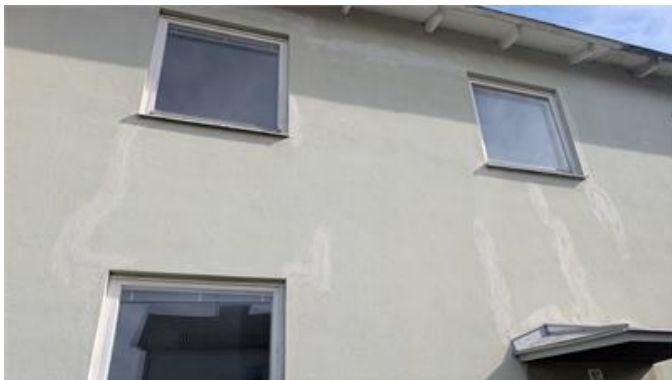
Fasad: Det förekommer spår efter flertalet mindre lagningar efter sprickbildningar i puts/lättbetongstomme. Lagningarna har ingen struktur vilket medför att de skiljer sig från övriga fasaden även om hela fasaden målas om.

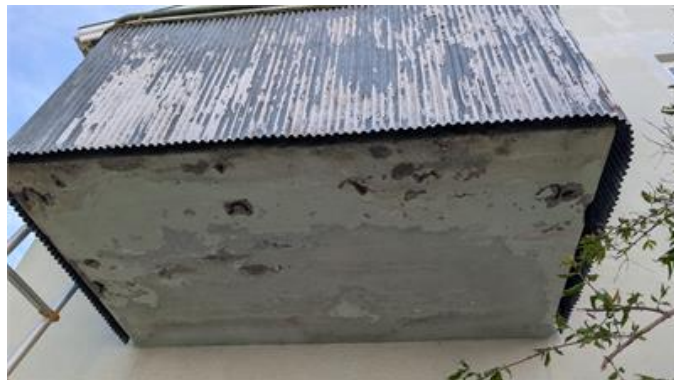
Balkong: Det förekommer sprickbildningar i ovasida betongplatta samt spår efter fuktgenomslag, betongsläpp och rostangrepp i armeringsjärn i balkongen undersida. Räcke är rostangripet. Omfattningen på renoveringsbehov rekommenderas undersökas vidare.

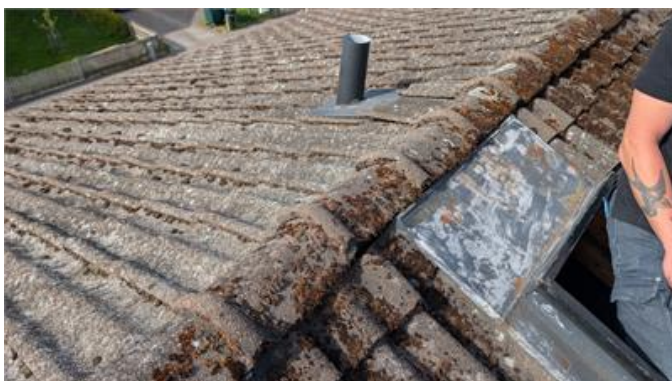
Tak: Taket har äldre standard och takpappen och takpannornas tekniska livslängd anses vara passerad, otätheter förekommer lokalt i cementpannor. Det bör planeras för takbyte vilket bör innefatta byte av eventuellt skadad svall, beklädnadsskivor i takfot, beklädnadsbrädor, undertak, läkt och yttertak samt anslutande plåtdetaljer.

Tak: Taket har äldre standard och takpappen och takpannornas tekniska livslängd anses vara passerad, otätheter förekommer lokalt i cementpannor. Det bör planeras för takbyte.

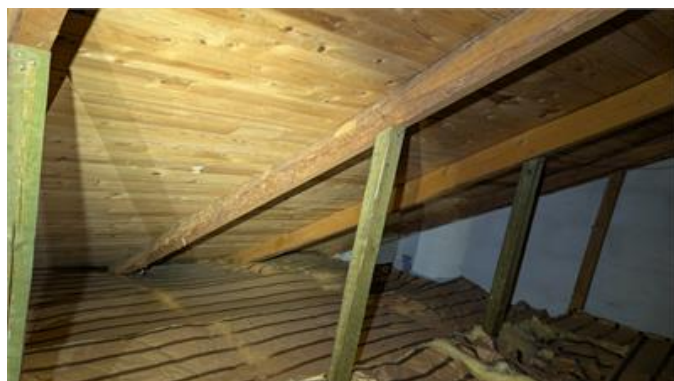
Vind: Man kan även ta kontakt med snickare gällande behovet av förstärkning av takstolar i samband med takbytet.

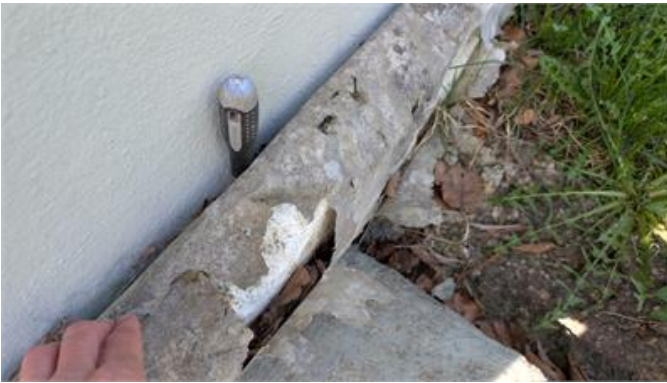
Källare/ allmänt: Utvändigt noterades att cellplastskiva monterats utvändigt motfyllda källarytterväggar. Det förekommer ingen tätningsslist i ovankant samt att skyddsväv och cellplastskivor har skador ovan mark. Tanken med installationen är något oklart då det inte bildar något större fuktisolering utvändigt källarytterväggar men att ytterväggen blir varmare vilket skapar bättre förutsättningar för källaren. Vill man minska fuktpåverkan mot källaren ytterligare bör utvändigt fuktskydd göras om.

Idag förekommer fuktpåverkan mot källaren vilket visar sig som färg och och putsläpp. Viss fuktpåverkan mot källaren anses inte vara något större problem då källarplan inte är inredd. Med fördel värms källarplan upp samt att luftavfuktare kan brukas sommardag.

Källare/ allmänt: Utvändigt noterades att cellplastskiva monterats utvändigt motfyllda källaryttväggar. Det förekommer ingen tätningslist i ovankant samt att skyddsväv och cellplastskivor har skador ovan mark.
