**Fastighetsuppgifter**

öljemåla 1:9

Öljemåla Ekholmen

| Uppdragsnummer | G34016 |

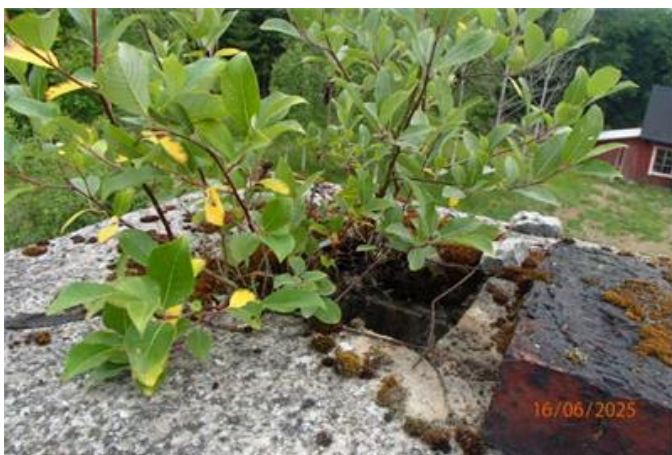
| Besiktningsresultat | | | | | |
|---|---|---|---|---|---|
| | | | X | | Fogar på skorstenarna behöver fogas om för att undvika at skorsten får ytterligare frostsprängningar i sten samt fogar, som på sikt leder till att vatten tränger in i stocken och vidare ner och fuktar omkringliggande träkonstruktioner. Träd växte i skorstenen vid besiktningen. |

Träd växte i skorstenen

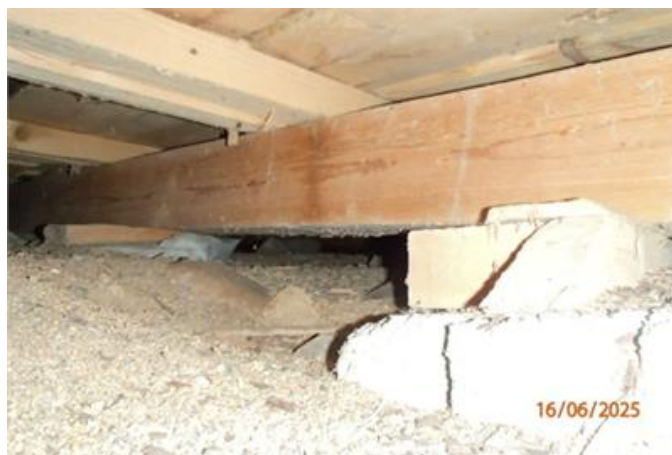
Torpargrunden besiktades via en ventil på gaveln. Hela grunden har därmed inte kunnat besiktas. Hålltagning rekommenderar göras inifrån bostaden för vidare undersökning

Bild tagen via ventil i grunden

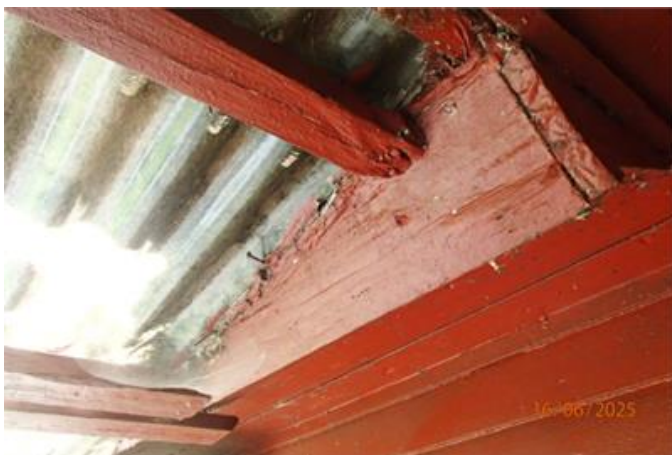
| Besiktningsresultat | | | | | |
|---|---|---|---|---|---|
| Altan tak | | | X | | Läckage förekommer vid ingången .. Kontrollerar orsak/omfattning |

Läckage förekommer / rötskador vid entré tak/ altantak
