Fastighetsuppgifter

Fastighetsbeteckning
Ronneby Svenstorp 18:2
Adress
Stenåsavägen 4
37261 Bräkne-Hoby

**Besiktningssuppgifter**

Uppdragsnummer G38874
Besiktningsdatum 2026-06-11
Besiktningföretag OBM Kronoberg AB
Besiktningförrättare Thorbjörn Håkansson
0708232924
Närvarande Fastighetsägare
Giltig till och med 2027-06-11

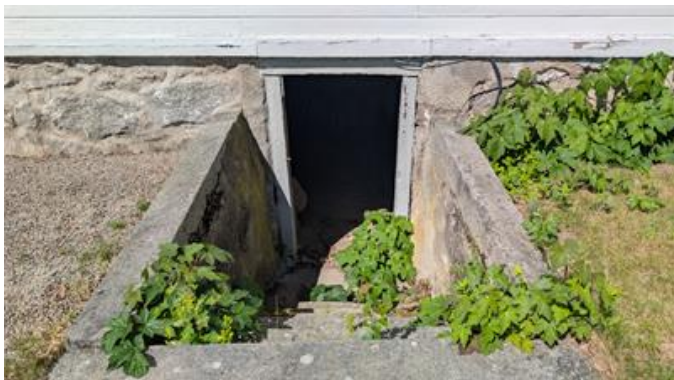
Fuktkontroll av konstruktionen visade fuktkvoter på cirka 18 % i bottenbjälklaget och 23 % i stöd Stolpar och enklare inredning med mark- eller betong kontakt. Risk för mikrobiell tillväxt anses föreligga vid 17 % och däröver.

Stenkällare: För att minska risken för att vatten tränger in i källaren via källartrappan rekommenderas att ett skärmtak monteras ovanför trappan, alternativt att en lucka installeras över källartrappans entré.

Det är fördelaktigt att ta bort enklare inredning som står direkt mot mark eller betong, samt att byta ut eller fuktskydda stöd Stolparna. Det rekommenderas även att montera skärmtak eller lucka ovan källaringången på gavelsidan för att minska risken för vatteninträngning.

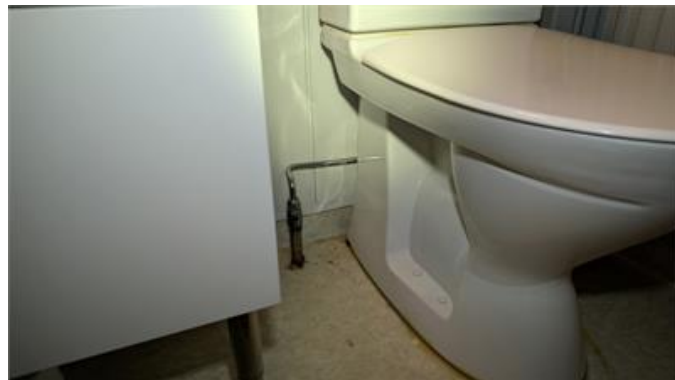
WC: Vid fuktindikering uppmättes lokalt förhöjd fukt i golvet vid WC-stolen. Detta bedöms bero på droppläckage från vattenbehållaren. Åtgärdsbehov föreligger för att förhindra fortsatt fuktpåverkan.

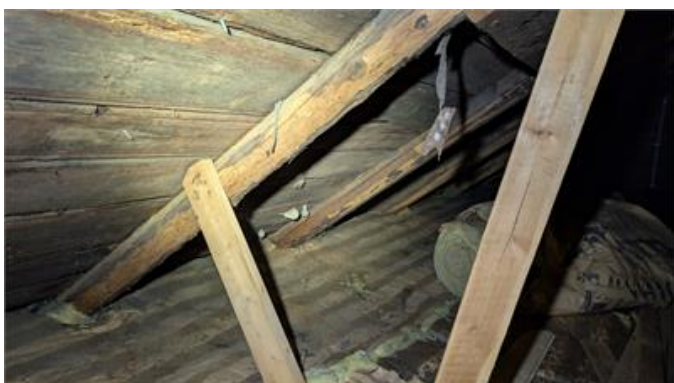
Vind: Det förekommer lokala fuktfläckar på insidan av yttertaket, vilket är spår efter periodvis eller tidigare fuktpåverkan. Det är vanligt att kondens bildas på undersidan av plåttak under årets svalare perioder. Den observerade fuktpåverkan har inte lett till några skador som kräver materialbyte.

Vinden bör kontrolleras löpande avseende eventuellt inläckage och kondensbildning för att bedöma aktuell status och om något framtida åtgärdsbehov uppstår.

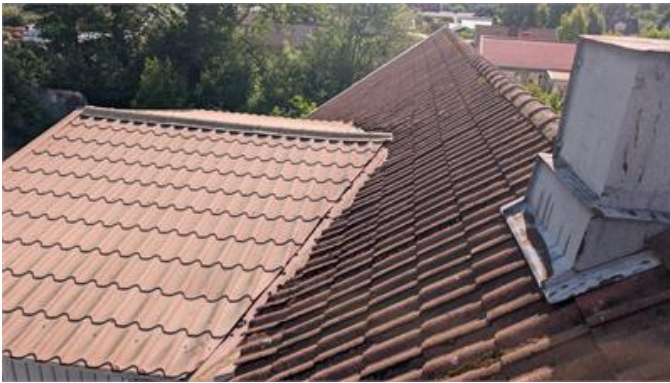
Cementpannetak (ca 1960): Pannorna är lagda ovan ett äldre plåttak. Lokala svackor förekommer i takläggningen, vilket indikerar skador i läkten. Undertaket av äldre plåt är rostangripet.

Enkelfalsat plåttak (ca 1960-tal): Äldre plåttak riskerar att läcka, särskilt i skarvar, och rosthål kan förekomma. Det knastrar när plåten belastas, vilket tyder på att underlagspappen har torkat och spruckit.

Tak: Yttertaken bedöms som ålderstigna, med undantag för det falsade plåttaket ovan entrén som är av senare datum. Det bör planeras för takbyte äldre taktytor, inklusive tak klätt med cementpannor, pannplåt samt det enkelfalsade plåttaket. Taken uppvisar åldersrelaterat slitage vilket motiverar en samlad åtgärdsplanering.
