Bremnäs 20:1

Prästhagsvägen 12

Uppdragsnummer	P4693
Besiktningsdatum	2025-07-20
Besiktningföretag	OBM Besiktning Bohuslän AB
Besiktningförrättare	Erik Jensen
Närvarande	Säljare.
Giltig till och med	2026-07-20

Byggnadsbeskrivning 1-planshus med källare.	Byggnadsår 1955
Till eller ombyggnad	Övrigt Möblerat.

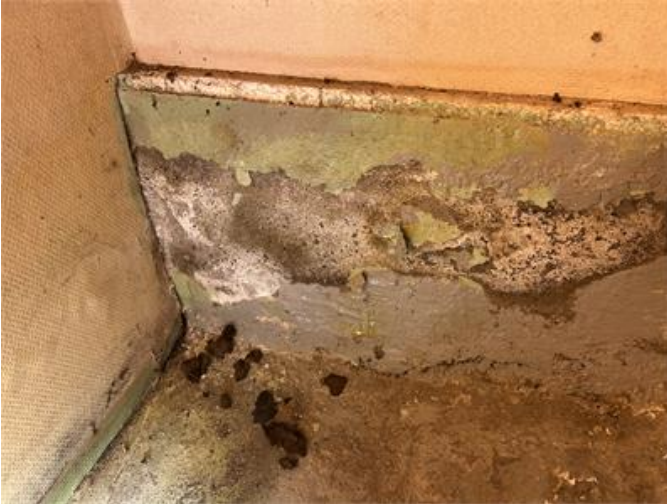
Källare: Färgsläpp samt kalk/saltutfällning noteras.

Färgsläpp och salt/kalkutfällning noteras på grundmur.

Avvikande mikrobiell lukt upplevdes i konstruktionen och fuktvärden över gränsvärdet för mikrobiell tillväxt uppmättes. Fuktkvoten uppmättes till 39-40% i innervägg och 18-19% i yttervägg. Risk för mikrobiell tillväxt föreligger vid en fuktkvot på 17% och rötskador >28%.

För att utreda orsaken av bristerna rekommenderas en fördjupad undersökning, vilket oftast resulterar i ett åtgärdsförslag.

Vanligen rekommenderas säkerställa det utvändiga fuktskyddets funktion samt ersätta riskkonstruktionerna med fuktsäker lösning tex klinkers eller undertrycksventilerad golvkonstruktion. Organiskt material eller täta ytskikt bör inte finnas i källaren.

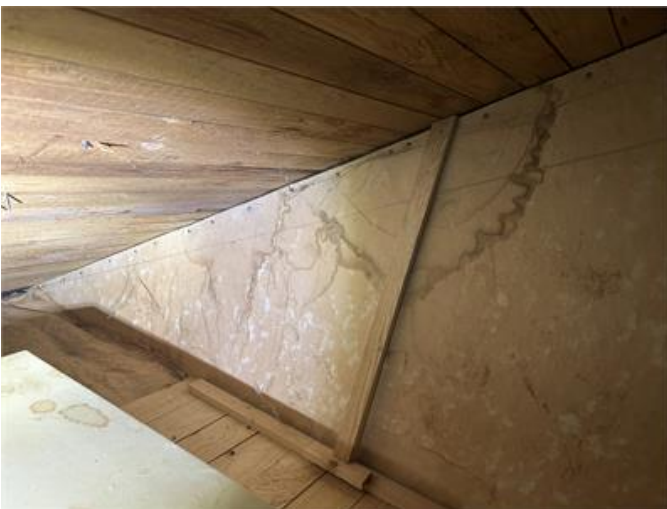
Nockvind: Fuktanvisning på tapeter.

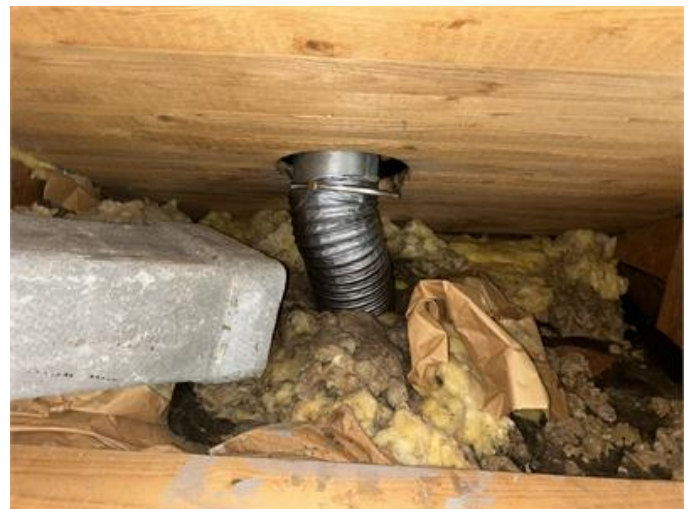
När ventilationsrör är oisolerade i kallställda utrymmen innebär det risk för kondensbildning invändigt i röret, som via otätheter i skarvar kan orsaka fuktrelaterade skador i underliggande konstruktioner.

Eternit innehåller asbest som vid mekanisk påverkan (rivning, kapning) bildar damm som kan vara hälsovådligt vid inandning.

Nockvind: Oisolerad Imkanal samt felaktigt rör. Eternitrör noteras.

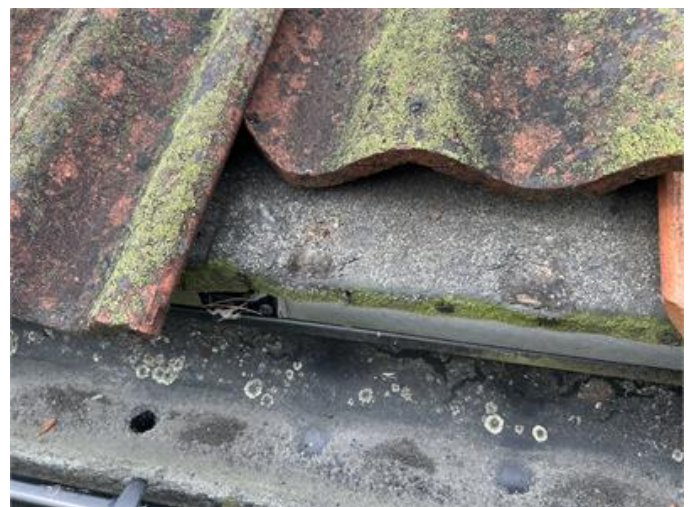
När takbeklädnaden är äldre och påvisar åldersrelaterade brister har den nedsatt motstånd mot vatteninträning, med risk för fuktrelaterade skador i underliggande konstruktioner.

Tak: Pappen är torr samt sprickor förekommer.

Kontakta fackman för kontroll och åtgärd.

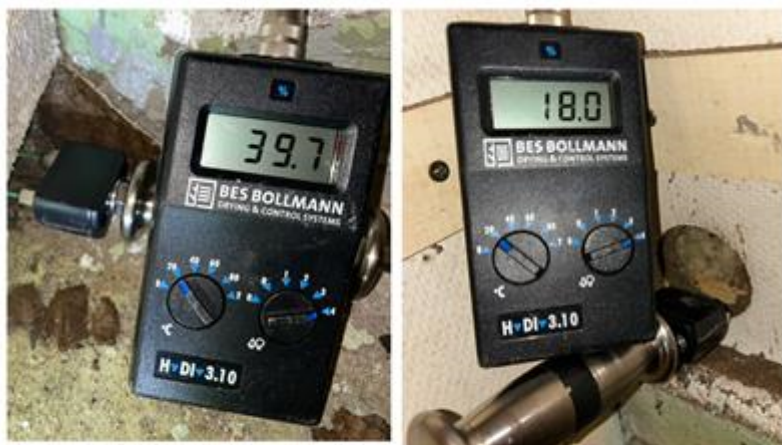
Kontroll av konstruktionen gjordes via stickprovsmässig håltagning i Passage (inner vägg samt yttervägg)
