**Fastighetsuppgifter**

Fastighetsbeteckning  
Näset 81:3  
Adress  
Kungshamnsgatan 24  
42166 Västra Frölunda

Uppdragsnummer O28187  
Besiktningdatum 2025-06-02  
Besiktningföretag OBM Besiktning Väst AB  
Besiktningförrättare Magnus Eldén  
Närvarande Fastighetsägare  
Giltig till och med 2026-06-02

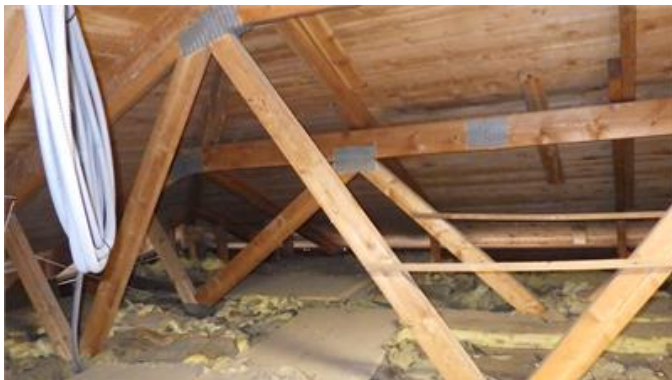
| Besiktningsresultat | | | | | |
|---|---|---|---|---|---|
| Vind | | X | | | Mikrobiell påväxt förekommer på underlagstakets undersida, se kommentar/riskanalys. |

**Vind:** När det finns brister i tätningen mellan ett kallt och ett varmt utrymme finns det en risk att relativt varm och fuktig luft kommer ut från det varma utrymmet till det angränsande kalla utrymmet och träffar en kall yta och kondenserar. Missfärgning på yttertaksstrukturen är en indikering på att inneluften har kommit ut i vinden så att ett gynnsamt klimat för en mikrobiell tillväxt har uppstått. Det kan vara en indikering på att ventilationen inomhus är undermålig. För detta fortgå finns det en risk att man kan få skador på konstruktioner som i en förlängning påverkar byggnaden och inomhusmiljön negativt.

Mikrobiell påväxt på insida yttertaket på vinden

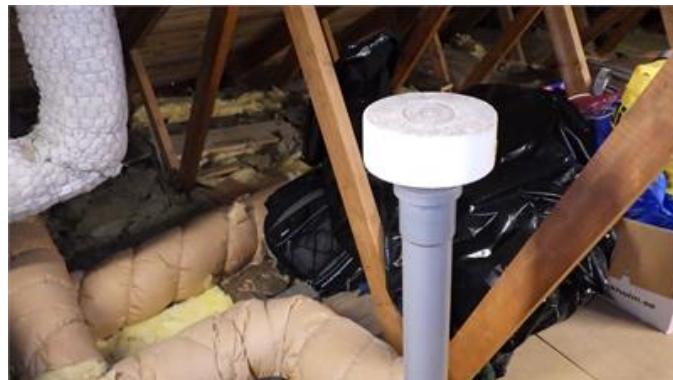
Avloppets luftarrör leds inte ut genom yttertaket utan avslutas på vinden med en vakuumentil.
