# Besiktningsprotokoll

Anticimex Försäkringsbesiktning – Plus

| Fastighetsadress:<br>Östgötakroken 4 | |

| Besiktningsdatum:<br>2025-03-12 | Protokollnummer:<br>68866005 |

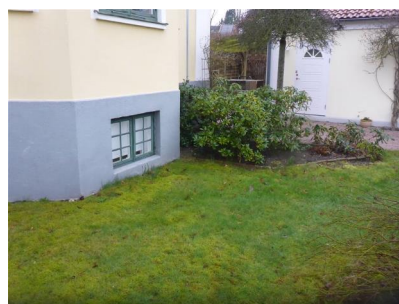
Växter finns i anslutning till byggnaden.

När det finns rabatter och växter nära byggnaden finns risk att fukt stannar kvar i väggarna. Detta kan i sin tur orsaka invändiga fuktskador. Växternas rötter kan också skada grundmuren och sätta dräneringsledningen ur funktion.

Området närmast huset rekommenderas att vara fritt från växtlighet.

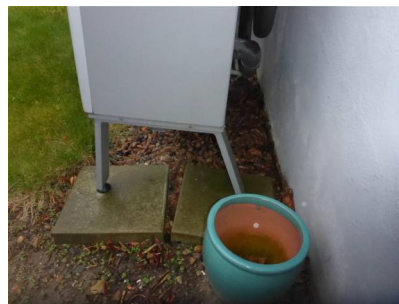
Kondensvatten från luftvärmepumpens utedel leds inte bort från husgrunden.

Detta medför ökad risk för att vatten tränger in i anslutande konstruktioner, vilket i sin tur kan leda till fuktrelaterade skador. Observera att besiktning av byggnadens värmesystem eller värmepumpen inte har ingått i uppdraget.

Kondensvatten kan med fördel ledas till markledning alt. stenkista.

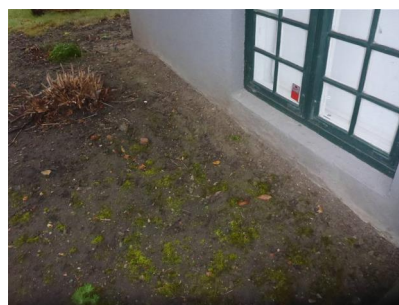
Bitvis lutar marken mot huset.

Då mark lutar mot hus kan detta medföra en ökad fuktbelastning för närliggande konstruktioner med möjliga fuktskador som följd.

Mark kan med fördel justeras med ett marklut från hus.

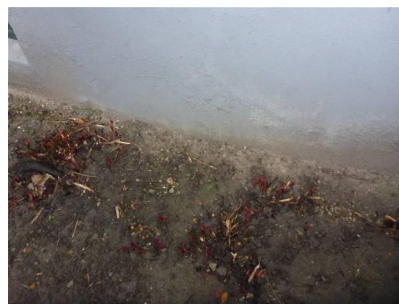
Fuktuppsug finns på sockeln.

När sockeln suger upp fukt finns risk att fukten sprider sig till kringliggande konstruktioner.

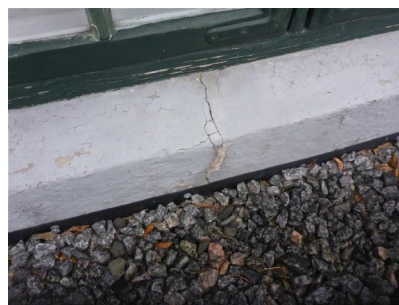
Sprickor finns i sockel, mindre putssläpp noterades.

Detta kan leda till fukt- och frysskador i konstruktionen.

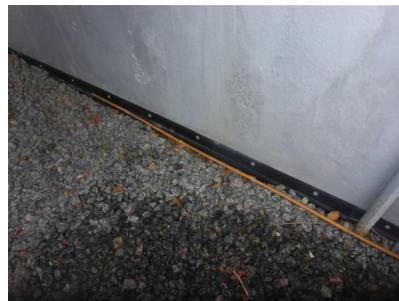
Utvändigt fuktskydd åt sydväst ligger oskyddat ovan mark.  
Otätheter finns bitvis mellan list och sockel.

Risk finns att det utvändiga fuktskyddet skadas och funktionen försämras.

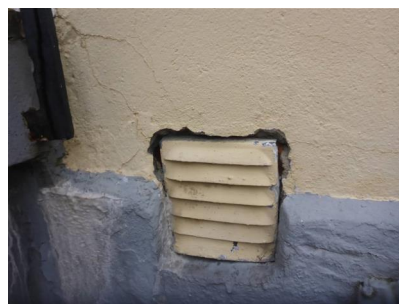
Otätheter finns i sockel vid rörgenomföringar för utedel värmepump,  
Otätheter finns mellan infällt jalusigaller och sockel/ fasad åt väster.

Risk finns för vatteninträngning med möjliga fukt/ frysskador som följd.

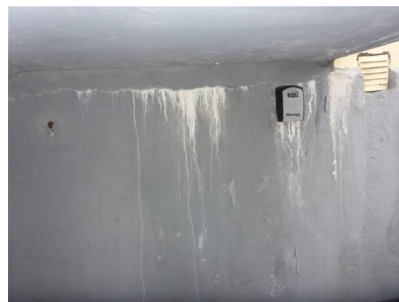
Fuktgenomslag noterades på undersida entrétrappor.  
Tydlig fuktbelastning noterades på sockel under trappa.

Noterat fuktgenomslag på entrétrappornas undersida beror troligtvis beror på fuktgenomträngning uppifrån och från sidan.  
Fortsatt uppfuktning kan leda till att befintliga skador ökar i omfattning.  
Det finns även en risk att anslutande väggkonstruktion drabbas av fuktskador.

Vi rekommenderar att en byggfackman kontaktas för att utreda orsaken till och omfattningen av de skador/ brister som noterats samt för eventuell åtgärd.

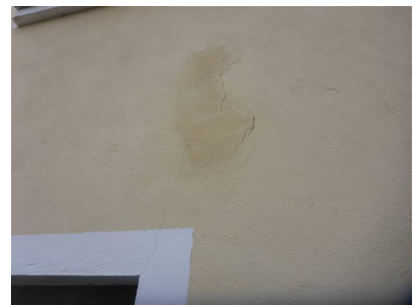
Sprickor och putssläpp finns i fasad.  
Mindre färgsläpp noterades.

Risk finns för fukt/ frysskador.

En byggfackman kan med fördel kontaktas för eventuella åtgärdsförslag  
med då lämpliga åtgärder på noterade brister.

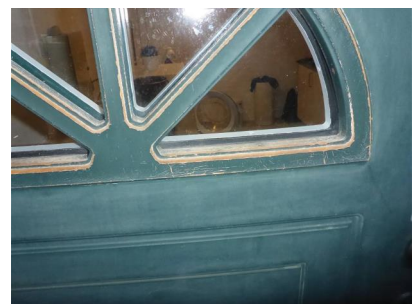
Fönster/ dörrar med karmar där målningsbehov finns riskerar att få fukt-  
och rötskador på grund av sämre vattenavvisande förmåga.

För att öka livslängden rekommenderas målning och underhåll.

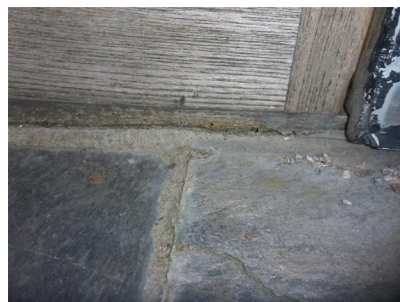
En tydlig fuktbelastning noterades bitvis på trösklar.

Bakfall finns på tröskeplåt monterad vid källardörr och uppvik mot smyg finns ej.

Noterade brister kan medföra en ökad fuktbelastning för närliggande konstruktioner/ risk för vatteninträngning med möjliga fuktskador i närliggande konstruktioner som följd.

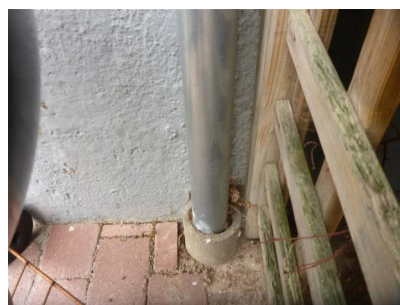
När det saknas lövsil så finns det risk att det blir stopp i dagvattenledningen.

För att hindra stopp i dagvattenledningar rekommenderas komplettering av lövsil.

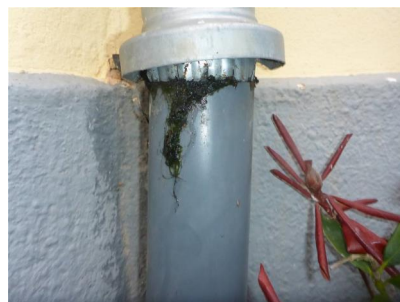
Stuprör åt nordväst är bristfälligt anslutet till markledning, stuprör har större dimension än markledning och man kan se att vatten rinner utanpå rör.

Stuprör åt norr avslutas högt ovan monterad lövsil.

Noterade brist kan medföra en ökad fuktbelastning på grundmur/sockel som i sin tur kan leda till fuktelaterade skador.

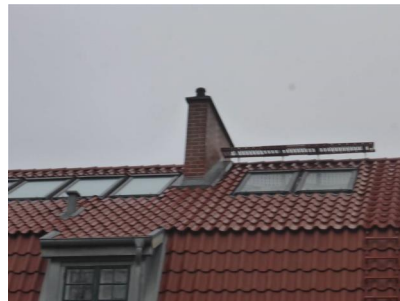
Väderskydd kan monteras för att skydda mot nederbörd som annars kan orsaka fuktskador och frostsprängning i skorstenen/ murstocken.

En byggfackman kan med fördel kontaktas för att ta reda på hur och om ett väderskydd ska monteras.

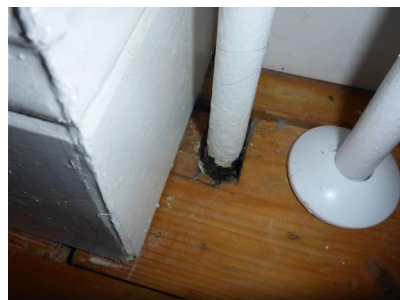
Vid ett par radiatorer saknas tätning mellan radiatorrör och ytgolv.

Då det saknas tätning mellan radiatorrör och ytgolv kan detta medföra att ett smygläckage kan pågå under en längre tid utan att upptäckas med fuktskador i underliggande konstruktioner som följd.

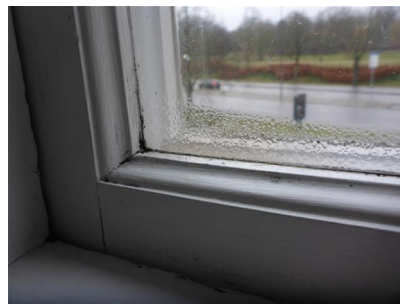
Missfärgning/ mikrobiell påväxt finns på yttervägg åt sydväst med placering i skafferi, fuktindikering utfördes utan anmärkning.

Ett fungerande ventilationssystem minskar risken för fuktrelaterade problem samt säkerställer en god inomhusmiljö. Den generella rekommendationen är att minst halva luftvolymen i bostaden byts ut under en timme.

Vi rekommenderar att en ventilationsfackman kontaktas för att utreda orsaken till och omfattningen av de skador/ brister som noterats samt för eventuell åtgärd.

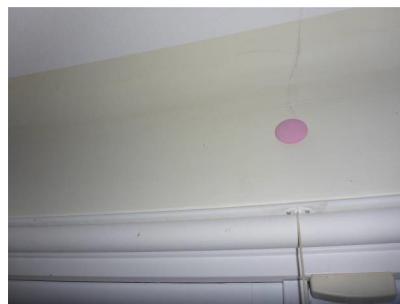
Ojämnheter och golvknirr finns på golv/ mellanbjälklag. Mindre sprickor finns på vägg vid vägg/ takvinkel.

Bedöms ej lett till några bakomliggande skador.

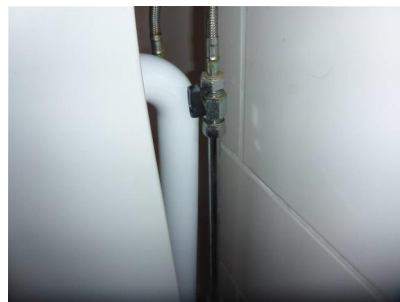
Rör till vaskblandare är ej fixerade mot vägg.

Rörledningar och kopplingar kan släppa och orsaka rörbrott med vattenskador som följd.

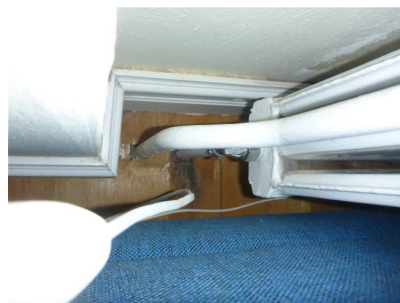
Missfärgning finns på ytgolv vid genomföringar för radiatorrör åt norr. Fuktindikering utfördes utan anmärkning.

Bedöms som en äldre skada och ej lett till några underliggande skador.

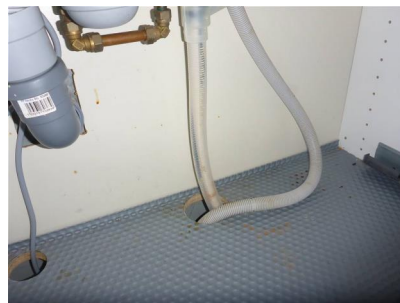
Fuktskydd saknas i diskbänksskåp samt under kyl.  
Noterad anmärkning gäller även för frys placerad på källarplan.  
Fuktskydd finns under diskmaskin med leds ej ut framför sparksockel.

Utan fuktskydd/ när fuktskydd ej leds ut kan det vara svårt att upptäcka eventuella läckage.

För att upptäcka eventuella läckage, installera/ led ut fuktskydd.

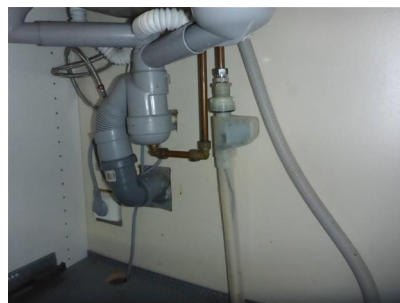
Rör/ slang i vaskskåp är ej fixerade mot vägg.

Rör/ slang med kopplingar kan släppa och orsaka rörbrott med vattenskador som följd.

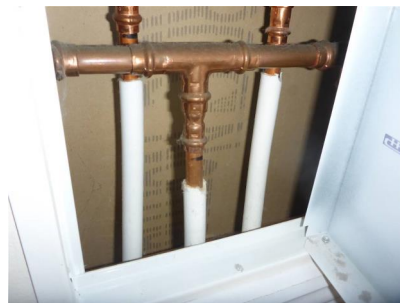
Rör med kopplingar finns infällda i vägg.

Risk finns att eventuellt läckage inte upptäcks, vilket kan leda till fuktskador i omkringliggande konstruktioner.

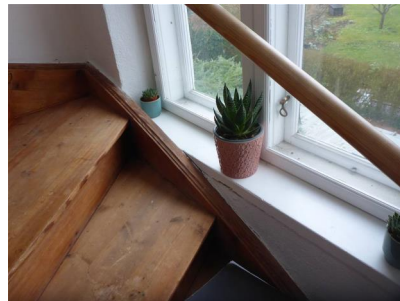
Det finns ett fönster lågt placerat i trappa.

Risk finns för fall/ skärskador.

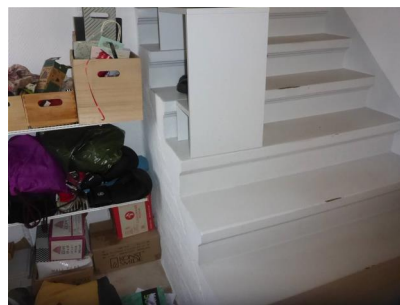
Det finns inget räcke i trappa från entréplan.

Risk finns för fallskador.

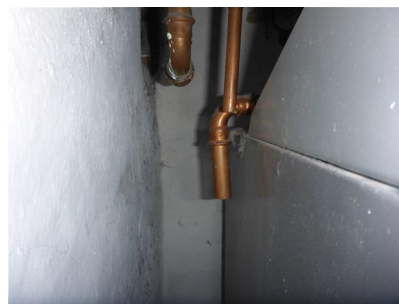
Risk finns för vattenansamlingar på golv vid ett eventuellt läckage med möjliga fuktskador som följd.

Spillvatten/ säkerhetsventil leds ej till brunn/ avlopp, kan med fördel ledas till brunn/ avlopp.

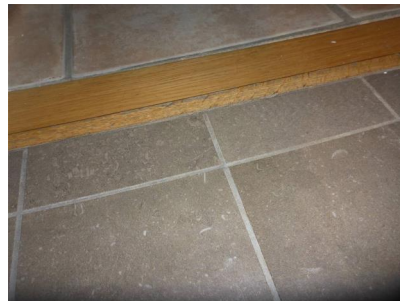
Mindre brister noterades på golvlutning mot brunn utanför duschzon. Klinker ligger över nivå på tröskel.

Vid ett eventuellt läckage finns risk för vattenutträngning till närliggande konstruktioner med möjliga fuktskador som följd.

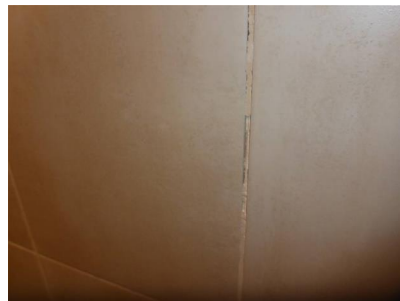
Brister noterades på kakel/ klinkerfog.

Bedöms ej lett till några bakomliggande skador.

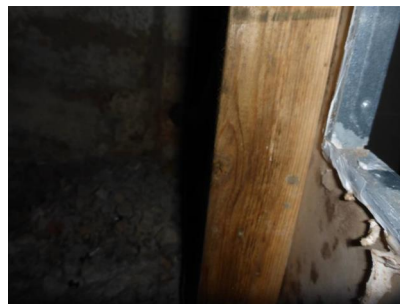
Utrymmet upplevs som fuktigt och en svagt avvikande lukt finns.

Fuktgenomslag finns på grundmur.

Det finns ett avloppsrör av gjutjärn i utrymmet som är rostangripet.

Vi rekommenderar att en byggfackman kontaktas för att utreda orsaken till och omfattningen av de skador/ brister som noterats samt för eventuell åtgärd.

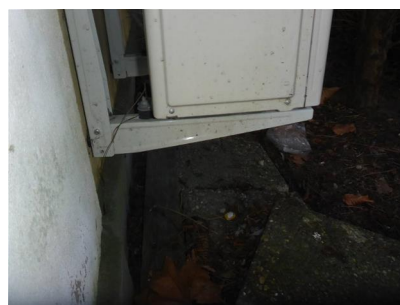
Detta medför ökad risk för att vatten tränger in i anslutande konstruktioner, vilket i sin tur kan leda till fuktrelaterade skador. Observera att besiktning av byggnadens värmesystem eller värmepumpen inte har ingått i uppdraget.

Kondensvatten kan med fördel ledas till markledning alt. stenskista.

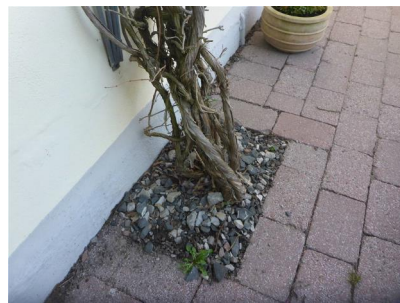
Växter finns i anslutning till byggnaden.

När det finns rabatter och växter nära byggnaden finns risk att fukt stannar kvar i väggarna. Detta kan i sin tur orsaka invändiga fuktskador. Växternas rötter kan också skada grundmuren och sätta dräneringsledningen ur funktion.

Området närmast huset rekommenderas att vara fritt från växtlighet.

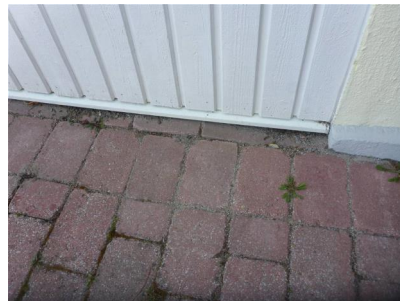
Åt norr ligger mark bitvis högt upp mot fasad.

Då mark ligger högt upp mot fasad kan detta vid ogynnsam väderlek medföra en ökad fuktbelastning för närliggande konstruktioner med möjliga fuktskador som följd.

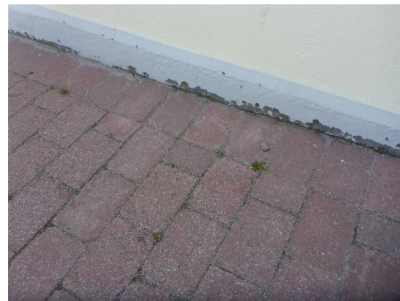
Fuktuppsug finns på sockeln.

När sockeln suger upp fukt finns risk att fukten sprider sig till kringliggande konstruktioner.

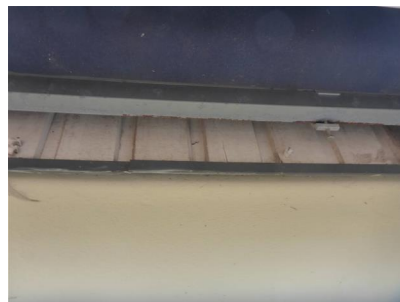
Det finns fasadpanel åt söder som är i behov av målning/underhåll, torrspäckor finns.

Fasadbeklädnad och träkonstruktioner där målningsbehov finns riskerar att få fukt- och rötskador på grund av sämre vattenavvisande förmåga. För att öka livslängden på fasadbeklädnaden rekommenderas målning och underhåll.

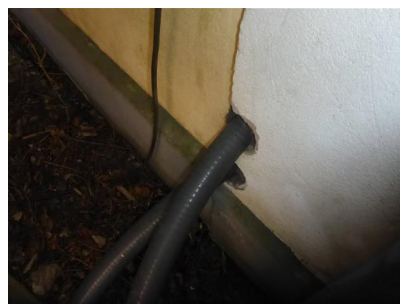
Otättheter finns i fasad vid rörgenomföringar till poolfilter/ pump åt väster.

Risk finns för vatteninträngning med möjliga fukt/ frysskador.

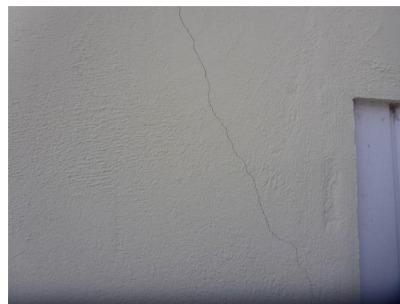
Spricka finns i putsad fasad åt norr.

Bedöms ej lett till några bakomliggande skador.

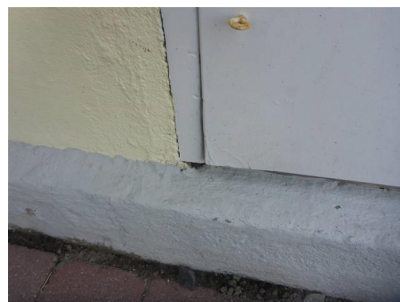
Fönster/ dörrar med karmar där målningsbehov finns riskerar att få fukt- och rötskador på grund av sämre vattenavvisande förmåga.

Noterad skada på dörrblad bedöms ej lett till några bakomliggande skador.

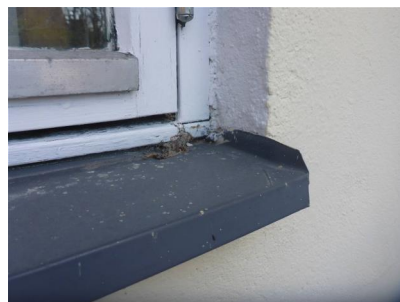
Det finns ingen tröskelplåt monterad vid dörr till förråd.  
Bristfälligt fall utåt noterades på fönsterbleck vid fönster åt söder.  
Det finns inget plåtuppvik på bleck/ plåt monterat under fasadpanel åt norr.  
Det finns foderbrädor åt norr som ligger utanför fasadens liv.

Noterade brister medför risk för vatteninträngning/ ökad fuktbelastning för närliggande konstruktioner med möjliga fuktskador som följd.

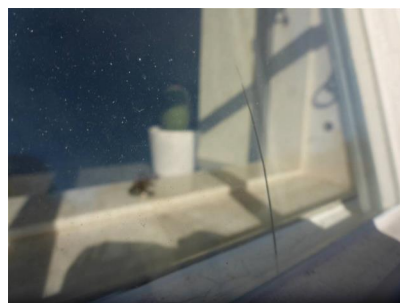
Spricka finns i ett fönsterglas åt öster med placering i sovrum.

En entreprenör kan med fördel kontaktas för ett eventuellt glasbyte.

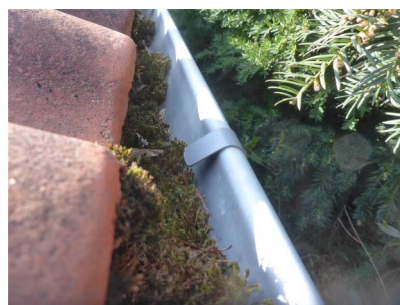
Skräp finns i rännor, bör rensas.

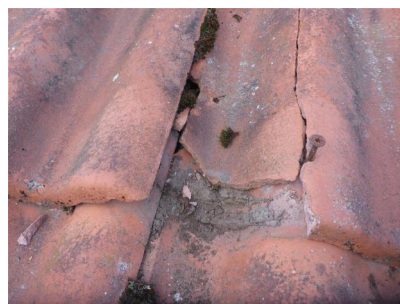
Risk finns för vatteninträngning med möjliga fuktskador i underliggande takkonstruktioner som följd.

Nya takpannor bör monteras.

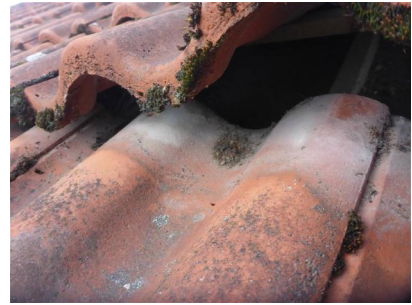
Takpannor vid takfot är ej fixerade.

Takpannor vid takfot som inte är fastspikade kan lyfta och blåsas ned vid oväder, vilket medför risk för fuktskador i underliggande takkonstruktioner.

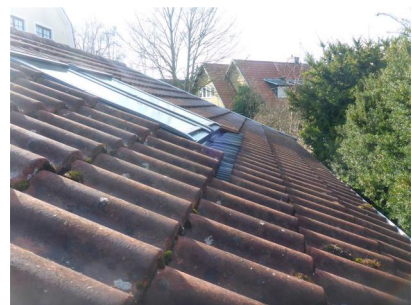
Bristfälligt fall utåt noterades på läpp monterad under takfönster.

Risk finns för en ökad fuktbelastning för närliggande konstruktioner med möjliga fuktskador som följd.

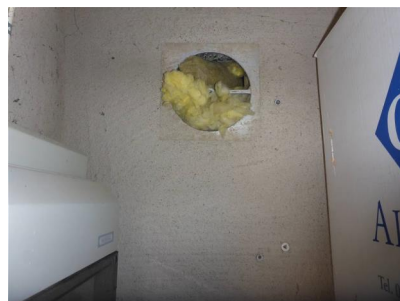
Ventilationskanal i yttervägg åt söder är tilltäppt med isolering.

Isolering kan med fördel demonteras/ kanal öppnas upp.

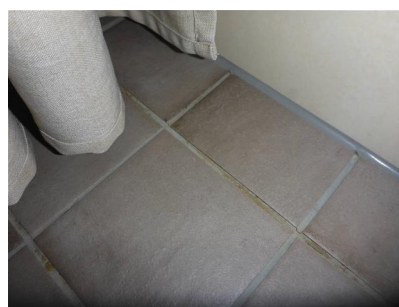
Mindre spricka noterades på klinkerfog i/ utanför duschzon.

Bedöms ej lett till några omkringliggande skador.
