ÖVERLÅTELSEBESIKTNING

Torslanda 45:77
Vitklövern 7B, 423 33 Torslanda

UTLÅTANDE ÖVER ÖVERLÅTELSEBESIKTNING

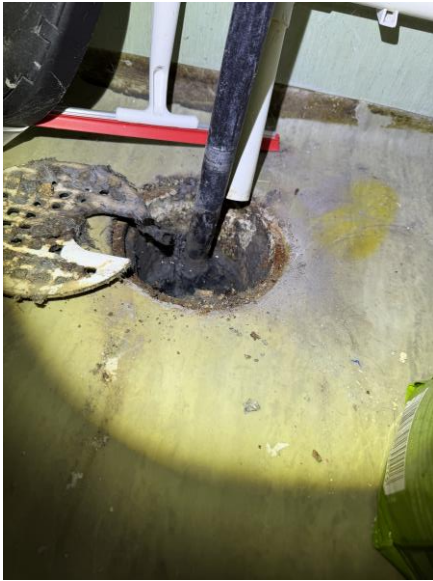
- Äldre gjutjärnsbrunn finns i utrymmet.
- Rörgenomföringar i golv avviker från dagens branschregler.
- Våtrumsmattan släpper från underlag.
- Bristfälligt fall mot golvbrunn.
- Mekanisk frånluft kan med fördel installeras.

Utrymmets ålder och noterade brister medför risk för läckage med fuktrelaterade skador som följd.

Gjutjärnsbrunn i tvättstuga.

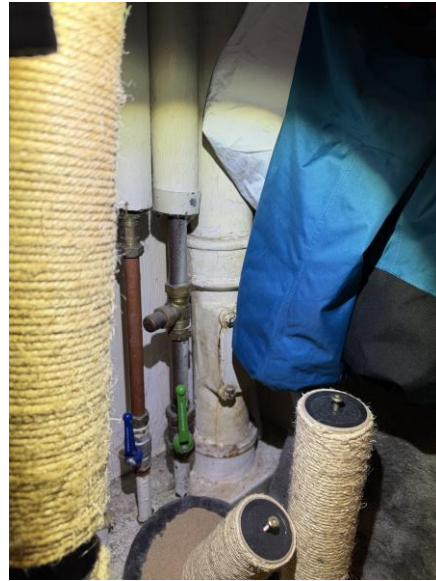
Gjutjärnsstam i tvättstuga.

Utförande av vatten och årtal:	Kommunalt, 1965
Utförande av avlopp och årtal:	Kommunalt, 1965
Säljarens upplysningar:	---
lakttagelser:	Del av gjutjärnsstam i diskbänkskåp. Gjutjärnsbrunn i tvättstuga och badrum. Gjutjärnsstam i tvättstuga.
Slutsats och rekommendationer:	Det rekommenderas att anläggningen kontrolleras och vid behov byts ut då delar av den har nått tekniskt väntad livslängd.

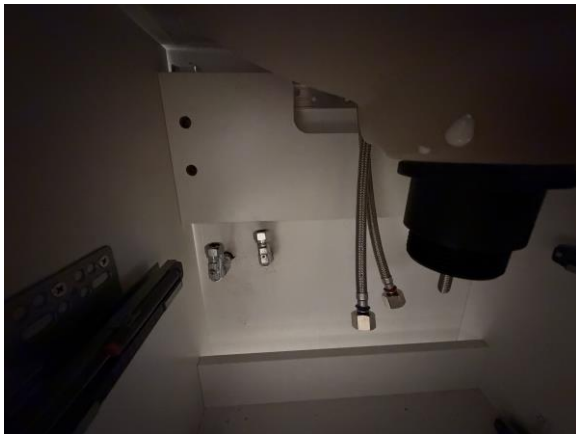
Wc: Utrymmet saknar tätskikt på golv med uppvik på vägg, bommljud noterades i klinkergolv, vatten/avlopp till kommod är ej inkopplat, mekanisk frånluft kan med fördel installeras.

Vatten/avlopp till kommod i wc ej inkopplat.

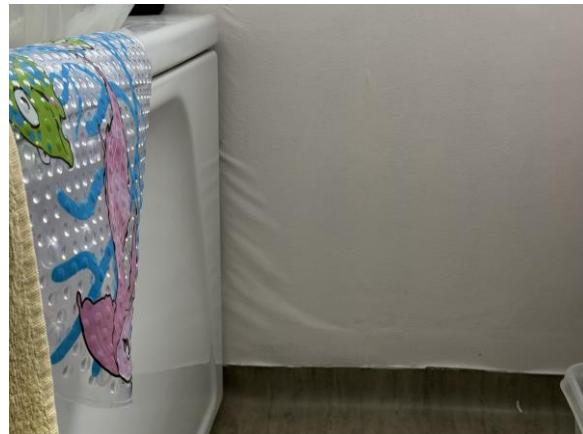
- Äldre gjutjärnsbrunn finns i utrymmet.
- Våtrumsmattan/tapet släpper från underlag.
- Äldre borrhål i vägg.
- Avlopp till handfat avslutas jäms med golv.
- Fönster är placerat i våtzon1.
- Mekanisk frånluft kan med fördel installeras.

Våtrumstapet släpper från underlaget i badrum.
