## Överlåtelsebesiktning

Överlåtelsebesiktning av fast egendom enligt jordabalken för  
Bukärr 1:45.

### Särö Lundaväg 28, 429 41 Särö

| Uppdragsnummer: | 16471 |

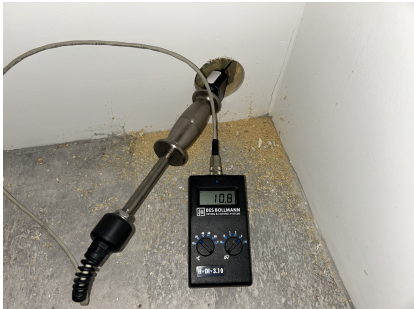
| Grundläggning | <p>Äldre betongplatta på mark med delvis ovanliggande isolering samt golvvärmeslingor, inga riskkonstruktioner av organiska material förekommer mot betongplattan.</p> <p>Vid provhålstagning som utfördes mot yttervägg under trappan till övre plan, uppmättes fuktkvoten till 10,8% i stående träregel.</p> <p>Väggen är uppbyggd med träregel, mineralullsisolering samt spånskiva på betongstommen.</p> <p>Om fuktigheten stiger i väggkonstruktionen, exempelvis pga diffusion, finns risk för fuktrelaterade skador.</p> <p>Detta kan i sin tur leda till att avvikande lukter uppstår och sprids till boendemiljön.</p> <p>Vid besiktningstillfället upplevdes normal lukt i bostaden samt i väggkonstruktionen.</p> |
