Överlåtelsebesiktning

Västra Bäckvägen 29, 434 92 Vallda

Objektsadress:	Västra Bäckvägen 29, 434 92 Vallda
Fastighetsbeteckning:	
Besiktning:	Utökad
Uppdragsnummer:	17442
Besiktningstekniker:	Andreas Magnusson
Besiktningdag:	2026-05-21 kl. 13:00
Övriga närvarande:	Fastighetsägare Anhörig till fastighetsmäklare
Väderlek:	Halvklart, 14°

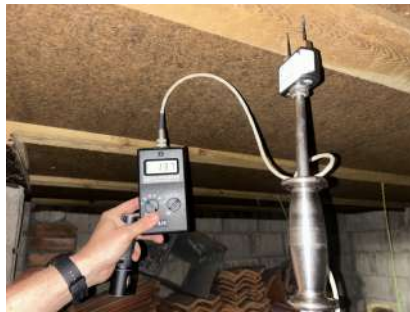
Vid fuktkvotsmätning som utfördes i kryppgrunden, uppmättes fuktkvoten till mellan 13,7%-18,1% i undersidan av bjälklaget (blindbotten). Vidare noterades att det inte finns åldersbeständig plastfolie på markytan. Det uppmätta fuktkvotsvärdet i bjälklagets undersida indikerar att grunden delar av året är så fuktig att mikroorganismer utvecklas. För att undvika detta så måste grundens klimat bli torrare, detta kan exempelvis göras genom installation av en s.k sorptionsavfuktare vars uppgift är att hålla luftfuktigheten på en så låg nivå att en tillväxt av mikroorganismer ej är möjlig.

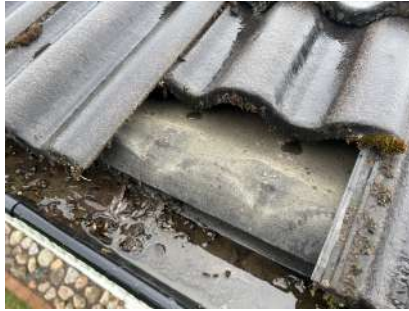
Tak Fotplåt finns ej monterad under nedersta pannraden, vilket kan leda till att takpannan skaver sönder underlagspappen. Montage av fotplåt rekommenderas.
