## Överlåtelsebesiktning

Överlåtelsebesiktning av fast egendom enligt jordabalken för  
Rönnbäret 5.

### Näckrosgatan 4, 431 69 Mölndal

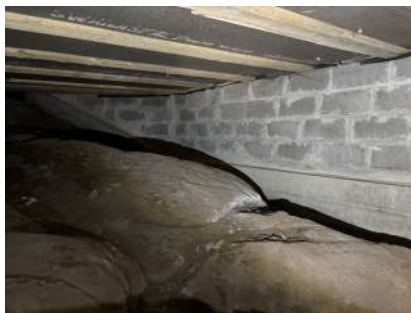
| Krypgrund | Vid kontroll av krypgrund noteras mindre mikrobiell påväxt på brädor på blindbotten samt så upplevs en mindre avvikande lukt. Lokalt bedöms vatten rinna in från berget. |

Vidare noterades rötskyddsbehandlat material i konstruktionen, organiskt material på markytan i form av jord samt att det inte finns åldersbeständig plastfolie/krypgrundsisolering på markytan. Den mikrobiella påväxten på bjälklagets undersida samt den avvikande lukten visar att grunden delar av året är så fuktig att mikroorganismer utvecklas. För att undvika detta så måste grundens klimat bli torrare, detta kan exempelvis göras genom installation av en s.k sorptionsavfuktare vars uppgift är att hålla luftfuktigheten på en så låg nivå att en tillväxt av mikroorganismer ej är möjlig.

Rötskyddsbehandlat material i konstruktionen kan ge upphov till att avvikande lukter av kemisk karaktär kan spridas till boendemiljön.

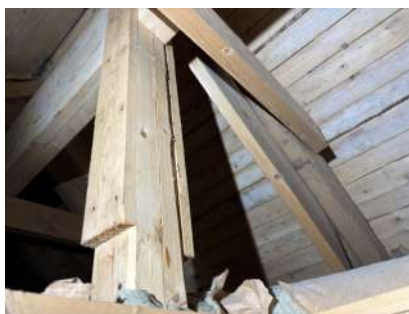
| Vind (två luckor) + sidovindar | <p>Mikrobiell påväxt finns på underlagstaket över ursprungshuset.</p> <p>Den upptäckta mikrobiella påväxten på underlagstaket indikerar att vinden tillförs varm och fuktig luft inifrån bostaden. För att komma till rätta med detta måste fukttillförseln inifrån bostaden minskas. Detta kan göras genom att ventilationen i bostaden förbättras genom montage av friskluftsventiler i sov- och vistelserum/ i de utrymmen där det saknas, samt att eventuella otätheter i vindsbjälklaget (tak/väggvinklar, taklucka mm.) tätas. I samband med renoveringar av våtrum rekommenderas att även fuktstyrda fläktar installeras.</p> <p>Nockvindar är besiktade via vindsluckor.</p> <p>Delar av fastigheten har parallelltak (ytter- och innertak är parallella).</p> <p>Konstruktionens utförande och eventuell förekomst av luftspalt går därför inte att bedöma.</p> |

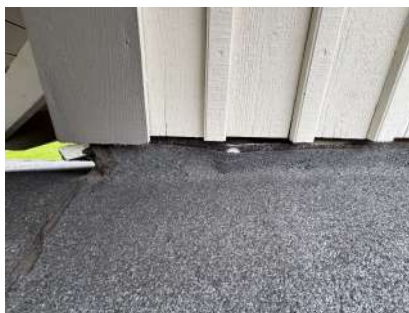
Tak (papptak)

Otättheter noteras vid uppvik på gavel. Pappen avslutas under fasadpanelen. Risk finns att fukt tränger in med fuktrelaterade skador som följd.
