Fastighetsuppgifter

Styrsö 1:278

Kråkeberget 20

Uppdragsnummer	O23671
Besiktningsdatum	2024-01-22
Besiktningföretag	OBM Besiktning Väst AB
Besiktningförrättare	Andreas Emanuelsson
Närvarande	Säljare
Giltig till och med	2025-01-22

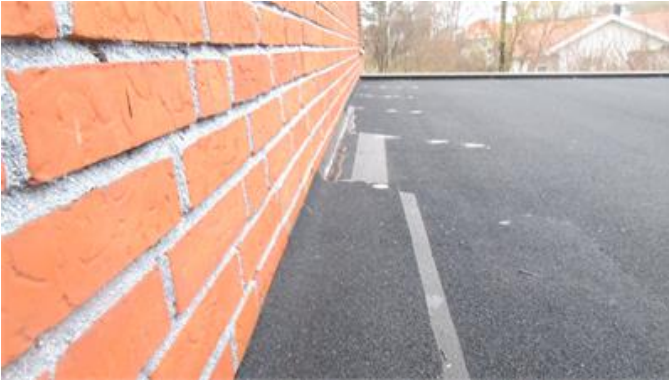
Tak/Garage		X			Anslutning mellan garagetak och husliv är bristfällig då uppvik av papp är bristfällig och det finns inte heller någon ståndplåt. Se kommentar/riskanalys.
Tak/Bostad			X		Taktäckningen är av äldre standard. Några pannor ligger fel, plåtar är rostangripna. Den underliggande pappen är spröd och sprucken. Otätheter förekommer i papp vid takutsprång. Se kommentar/riskanalys. I övrigt är vindskivor i behov av målning/underhåll.
Invändigt					
Garage				X	Utrymmet var vid besiktning belamrat med lösöre och ej besiktigat. Det rekommenderas att en avsyn utförs när detta är möjligt.
Källarplan					
Allmänt		X			I källaren förekommer sparsamt med organiskt material, fuktkvotmätningar har utförts. Se bilaga kontroll av konstruktion samt kommentar/riskanalys.
Trapphall	X				Inget att notera.
Förråd	X				Inget att notera.
Dusch/Tvätt		X			Handfatets avloppsrör är placerad för nära vägg.
Allrum	X				Inget att notera.

Ingen plåt mellan husliv och garagetak.

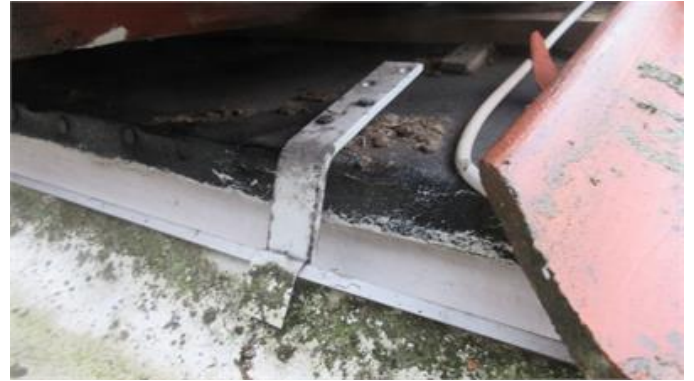
Otättheter papp takutsprång.

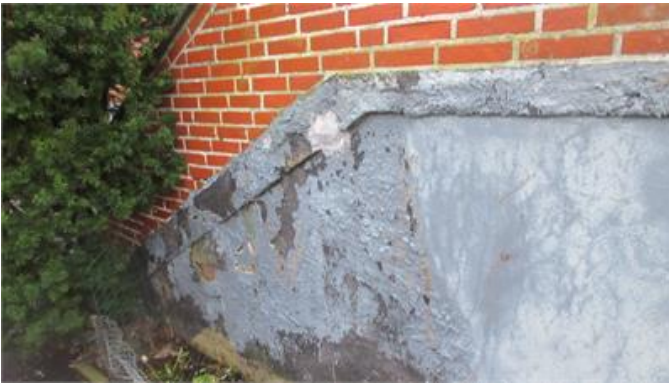
Putssläpp entrétrappa.

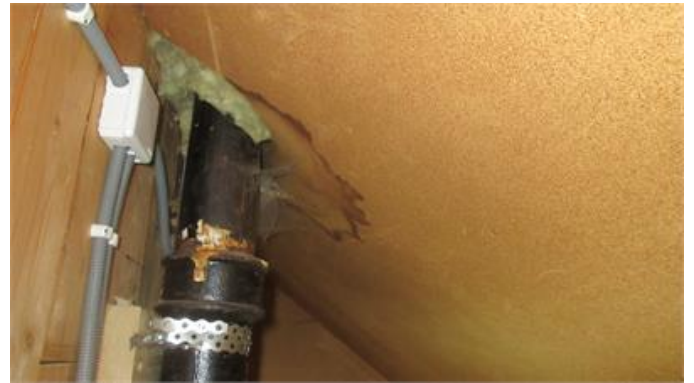
Missfärgningar sidovind.
