Fastighetsbeteckning
Önnered 21:1
Adress
Bronsyxegatan 20
421 63 Västra Frölunda

Uppdragsnummer O24221
Besiktningdatum 2024-03-28
Besiktningföretag OBM Besiktning Väst AB
Besiktningförrättare Andreas Emanuelsson
Närvarande Säljare
Giltig till och med 2025-03-28

Byggnadsbeskrivning
1½-plans friliggande hus med källare.

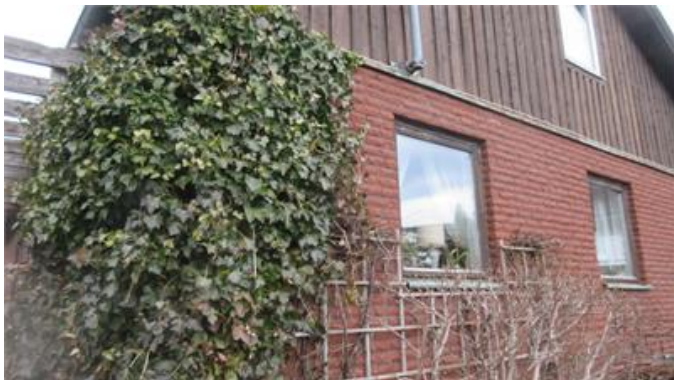
Av erfarenhet vet vi att det kan uppstå problem med dagvattenledningar samt dräneringssystemet när det är rabatter (växter) intill huslivet. Man kan även få en hög fuktstatus i fasadens konstruktion då det är klätterväxter som hindrar solen från att värma fasaden så att en uttorkning kan ske, detta kan i en förlängning ge upphov till skador som påverkar byggnaden och inomhusmiljön negativt.

Vegetation intill husliv.

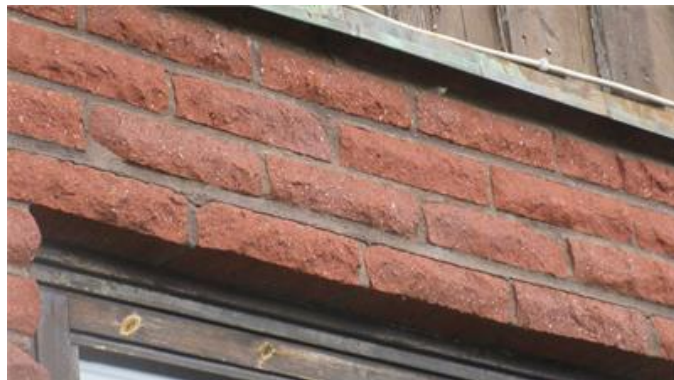
Fogsläpp ovan ett fönster.

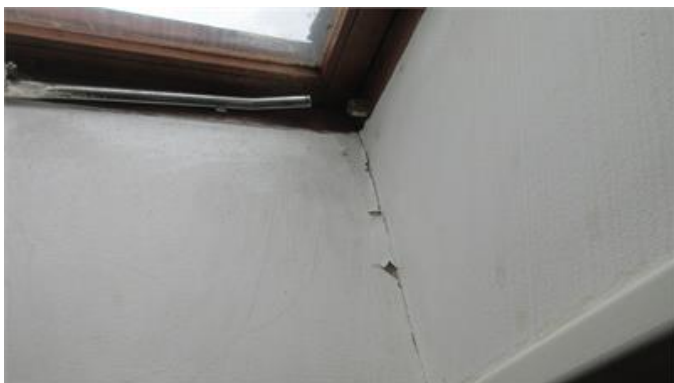
Missfärgningar/formförändringar i anslutning till takfönster.
