**Fastighetsuppgifter**

Fastighetsbeteckning  
Styrsö 1:141  
Adress  
Hansebräckavägen 13  
430 84 Styrsö

Uppdragsnummer O24181  
Besiktningdatum 2024-03-21  
Besiktningföretag OBM Besiktning Väst AB  
Besiktningförrättare Andreas Emanuelsson  
Närvarande Mäklare  
Giltig till och med 2025-03-21

Byggnadsbeskrivning  
1½-plans friliggande hus med krypgrund/källare.

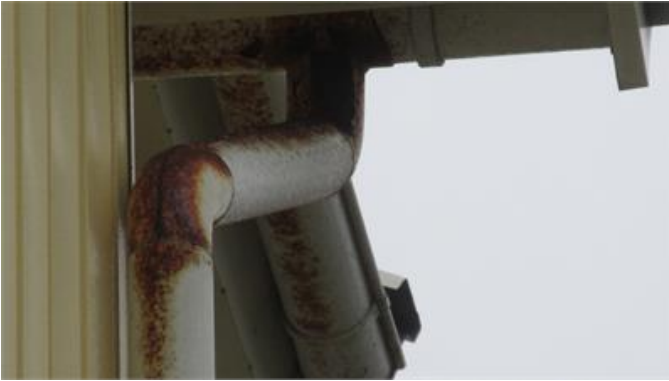
När vatten från stuprör/hängränna inte leds bort genom dagvattenledningar utan får rinna ut i anslutning till byggnaden finns det en risk att man ökar fuktillskottet i vägg-, tak- och grundkonstruktionen som då kan orsaka skador i byggnaden.

Rostangripet stuprör/hängränna.

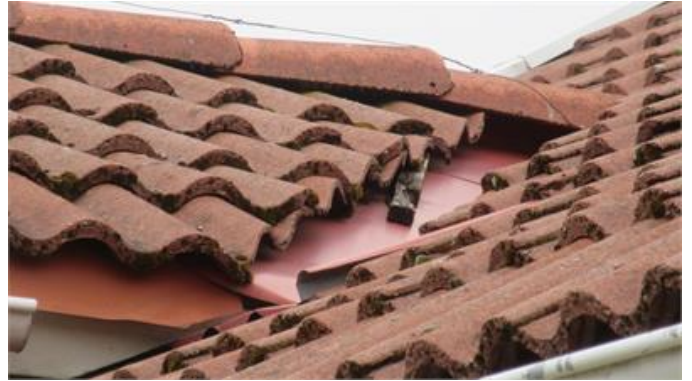
Då det finns brister i taktäckningen har taket ett minskat motstånd mot vatteninträning. Detta i sin tur kan leda till fuktskador på takkonstruktionen vilket kan påverka byggnaden och dess inomhusklimat negativt. Tak är besiktigt från mark och balkong. Tak är ojämnt.

Rötskada i läkt på tak.

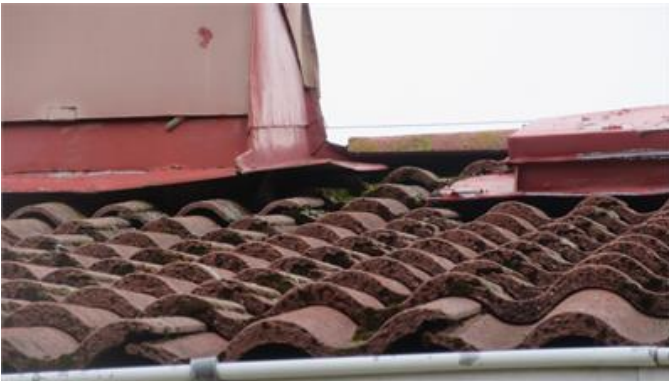
Bristfälliga plåtar på tak.

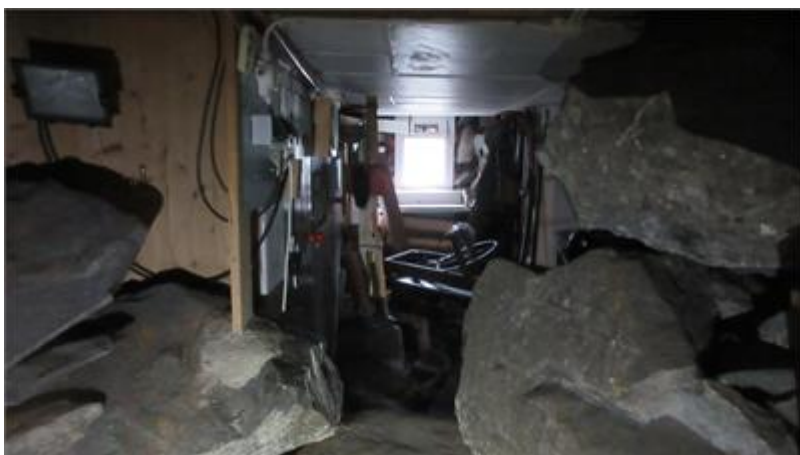
Samtliga mätningar är stickprovskontroller. Gränsen för mikrobiell tillväxt i trä går vid ca 17% fuktkvot. Marken i grunden utgörs av berg, inträngning av vatten förekommer i utrymmet. Det förekommer mycket organiskt material i grunden i form av bohag, lösöre, garderober, ved, trägolv mm. Det finns spår i grunden efter träskadeinsekter. Fuktkvoten uppmättes till ca 20%- över 28%. Rötskador förekommer i trämaterial på mark. Hela grunden har ej gått att besiktiga pga låg höjd.

Utifrån erfarenhet betraktas krypgrunder som riskkonstruktioner. På grund av förhöjd fuktstatus- dels orsakad av fuktvandring från marken och dels orsakad av uteluft som släpps in i grunden främst under den varma tiden av året – kan följskador med negativ inverkan på såväl byggnaden som inomhusmiljön uppstå i utrymmet och angränsande konstruktioner (t.ex. överliggande bjälklag och uppreglad golvkonstruktion). Det rekommenderas att kontakt tas med en fackman för en bedömning/åtgärd. Kontakt bör även tas med en skadedjurstekniker för en bedömning/åtgärd.
