Fastighetsuppgifter

Näset 79:7

Borghamnsgatan 24

**Besiktningssuppgifter**

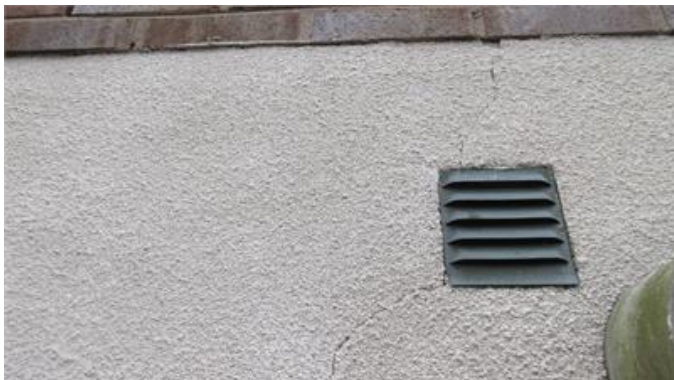
Sprickorna i sockeln medför en ökad risk för sönderfrysning och ökad sprickbildning.

Spricka sockel/grundmur.

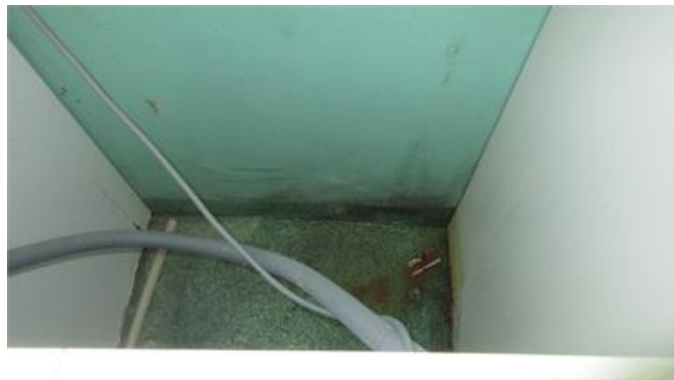
Skada nederkant vägg i tvättstuga.

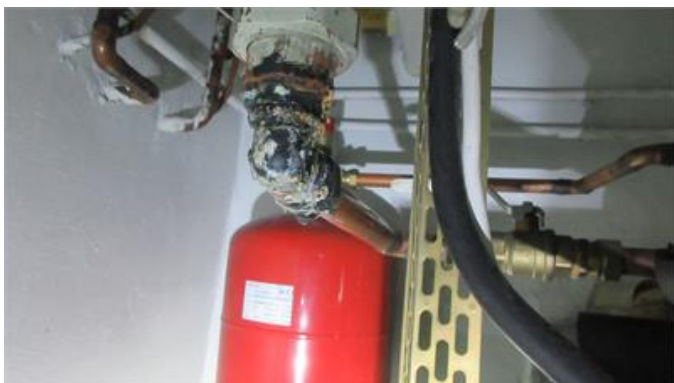
Läckage panna.

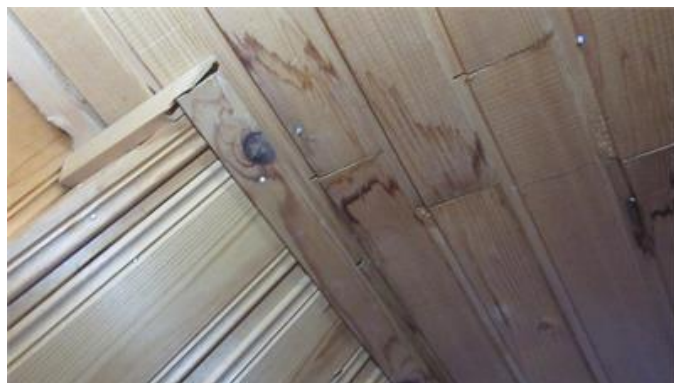
Missfärgning innertak övre plan.

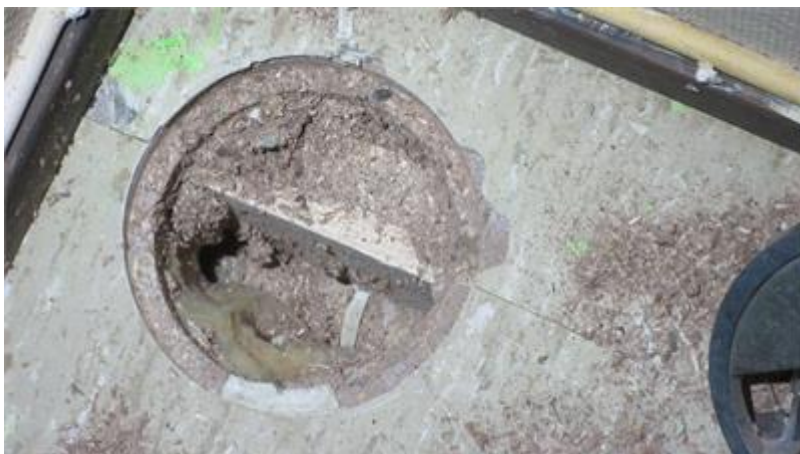
Samtliga mätningar/provhålstagningar är stickprovskontroller. Gränsen för mikrobiell tillväxt i trä går vid ca 17% fuktkvot. I förråd/matkällare uppmättes fuktkvoten till ca 18% i nederkant av den påreglade väggen samt till ca 16% i den uppreglade golvkonstruktionen. Vidare togs provhål upp i golvkonstruktion i syrum för kontroll av konstruktion. Fuktkvoten uppmättes till över 28% i en ingjuten spikregel samt i en golvregel. En avvikande lukt kunde kännas.

En äldre källare av detta slag utsätts i regel mer eller mindre för permanent fuktpåverkan från angränsande mark. Utifrån erfarenhet är det känt att konstruktioner och beläggningar/beklädnader med organiska material mot golv- och väggytor bör undvikas, då fuktpåverkan och mikrobiell tillväxt (mögel/bakterier) och rötskador kan uppstå i sådana. Det utvändiga fuktskyddet är också äldre. Det kan inte uteslutas att brister föreligger alternativt kommer att uppstå i det utvändiga fuktskyddet vilket medför att källarens utvändiga fuktskydd måste åtgärdas. Det rekommenderas att denna besiktning kompletteras med en fördjupad undersökning.
