Fastighetsuppgifter

Fastighetsbeteckning
Älvsborg 855:90
Adress
Ekehöjdsgratan 61
42668 Västra Frölunda

**Besiktningssuppgifter**

Uppdragsnummer O24344
Besiktningdatum 2024-04-12
Besiktningföretag OBM Besiktning Väst AB
Besiktningförrättare Andreas Emanuelsson
Närvarande säljare
Giltig till och med 2025-04-12

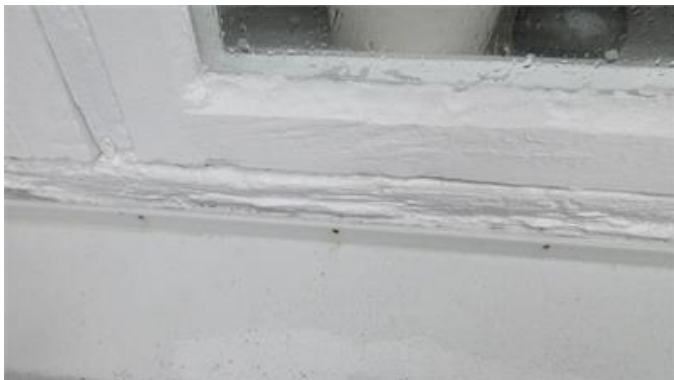
Otäteter fönsterbleck.

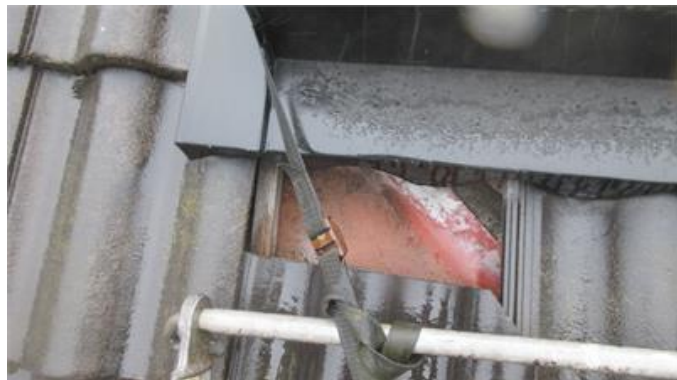
Papptakets infästning i husliv är bristfällig/otät, papptak är av äldre standard. På betongpannor förekommer mosspåväxt. Flera pannor har glidit ur sitt läge och skapat otätheter, främst vidnock, rötskador noterades i läkt. Underlagstak utgörs av eternitplattor. Nockvind finns ej då taket är en parallell konstruktion (innertak följer yttertak). Då taktäckningen är av äldre standard och det finns brister i den samma har taket ett minskat motstånd mot vatteninträning. Detta i sin tur kan leda till fuktskador på takkonstruktionen vilket kan påverka byggnaden och dess inomhusklimat negativt. Det rekommenderas att kontakt tas med en fackman för en bedömning/åtgärd. Skador i underliggande konstruktioner kan ej uteslutas. Tak är besiktigt från mark och takstege.

Betongpanna ligger fel.

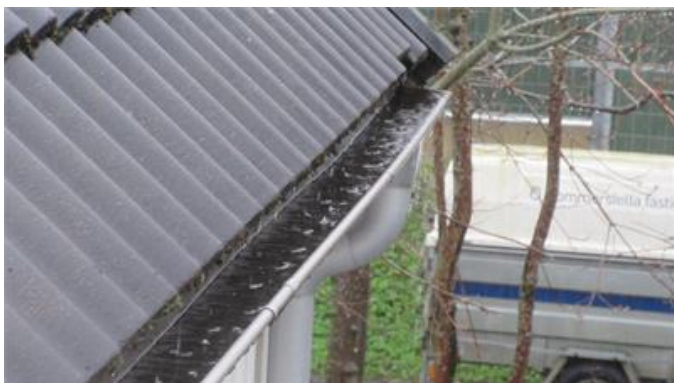
När vatten från stuprör/hängränna inte leds bort genom dagvattenledningar utan får rinna ut i anslutning till byggnaden finns det en risk att man ökar fuktillskottet i vägg-, tak- och grundkonstruktionen som då kan orsaka skador i byggnaden.

Vattenfylld hängränna.

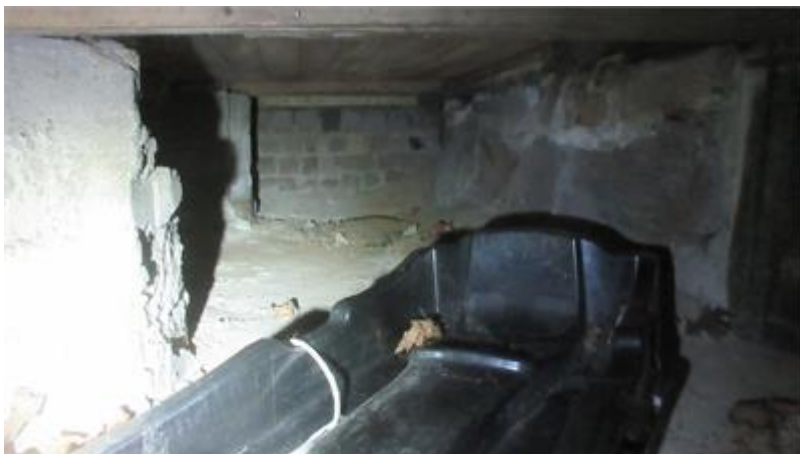
Byggnadsdel	Krypgrund
Konstruktionsdel	Bärlagskonstruktion
Konstruktionsuppbyggnad	Bärlag av organiskt, delvis träskyddsbehandlat material.

Samtliga mätningar är stickprovskontroller. Gränsen för mikrobiell tillväxt i trä går vid ca 17% fuktkvot. Marken i grunden utgörs av berg/jord/sand. Fuktkvoten uppmättes till ca 20%-23% i blindbotten och ytterväggsyll. En avvikande lukt kunde kännas i grunden.

Utifrån erfarenhet betraktas krypgrunder som riskkonstruktioner. På grund av förhöjd fuktstatus- dels orsakad av fuktvandring från marken och dels orsakad av uteluft som släpps in i grunden främst under den varma tiden av året – kan följdskador med negativ inverkan på såväl byggnaden som inomhusmiljön uppstå i utrymmet och angränsande konstruktioner (t.ex. överliggande bjälklag och uppreglad golvkonstruktion). Krypgrunden måste bli torrare. Det rekommenderas att kontakt tas med en fackman för en bedömning/åtgärd.

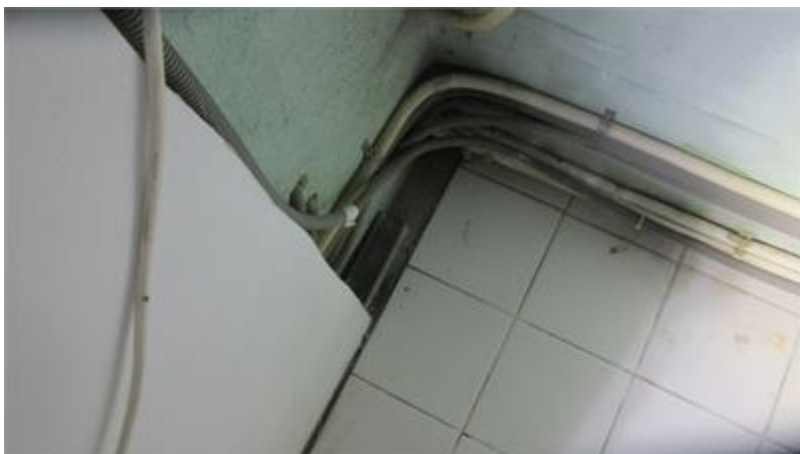
Byggnadsdel	Källarplan
Konstruktionsdel	Väggkonstruktion, tröskel, foder
Konstruktionsuppbyggnad	På reglade väggar

Samtliga mätningar är stickprovskontroller. Gränsen för mikrobiell tillväxt i trä går vid ca 17% fuktkvot. I delar av källaren finns påreglade väggar samt mellanväggar, regler i dessa konstruktioner utgörs av plåt. Mellan plåtreklar finner man mineralullsisolering med en ovanliggande gipsskiva. Fuktkvoten uppmättes till ca 11%- över 28% i nederkant väggar och trösklar.

En äldre källare av detta slag utsätts i regel mer eller mindre för permanent fuktpåverkan från angränsande mark. Utifrån erfarenhet är det känt att konstruktioner och beläggningar/beklädnader med organiska material mot golv- och väggytor bör undvikas, då fuktpåverkan och mikrobiell tillväxt (mögel/bakterier) och rötskador kan uppstå i sådana. Det utvändiga fuktskyddet är också äldre. Det kan inte uteslutas att brister föreligger alternativt kommer att uppstå i det utvändiga fuktskyddet vilket medför att källarens utvändiga fuktskydd måste åtgärdas.
