Fastighetsuppgifter

Asperö 1:21

Hålvägen 1

Uppdragsnummer	O24666
Besiktningsdatum	2024-05-13
Besiktningss företag	OBM Besiktning Väst AB
Besiktningss förrättare	Andreas Emanuelsson
Närvarande	Säljare
Giltig till och med	2025-05-13

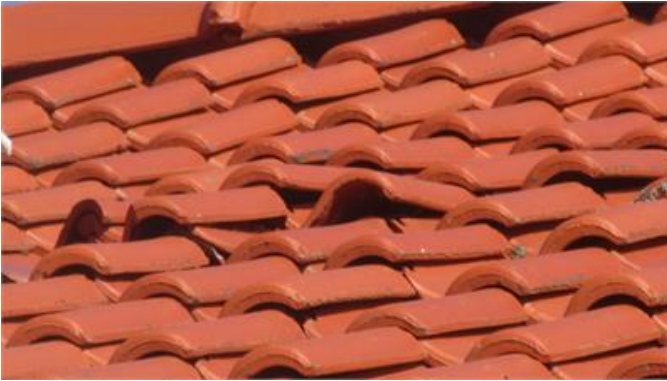
Hängrännor	X				Inget att notera.
Tak			X		Flera pannor ligger fel, några pannor intill vinkelrännor har lossat. Det finns ingen nocktätning. Avloppsluftarens genomföring är otät. Murstockens kringtäckningsplåt är bristfällig/otät. Taklucka är lös och inte fastskruvad. Se kommentar/riskanalys.
Invändigt					
Källarplan					
Allmänt		X			Källaren är en så kallad "råkällare", inga fuktkvotmätningar har utförts i källaren. Se bilaga kontroll av konstruktion samt kommentar/riskanalys.
Tvättstuga/Pannrum		X			Gjutjärnsbrunnen är rostangripen och skall bytas vid renovering.
Tankrum		X			En doft av petroleum kunde kännas i utrymmet.
Krypgrund			X		Krypgrunden är en riskkonstruktion, fuktkvotmätningar har utförts. Se bilaga kontroll av konstruktion samt kommentar/riskanalys.
Entréplan					
Entréhall	X				Inget att notera.
Wc	X				Inget att notera.
Kök		X			Det finns inget fuktskydd i diskbänkskåp. Se kommentar/riskanalys.

Tegelpannor ligger inte i sitt rätta läge.

Då det finns brister i taktäckningen har taket ett minskat motstånd mot vatteninträngning. Detta i sin tur kan leda till fuktskador på takkonstruktionen vilket kan påverka byggnaden och dess inomhusklimat negativt. Det rekommenderas att kontakt tas med en fackman för en bedömning/åtgärd.

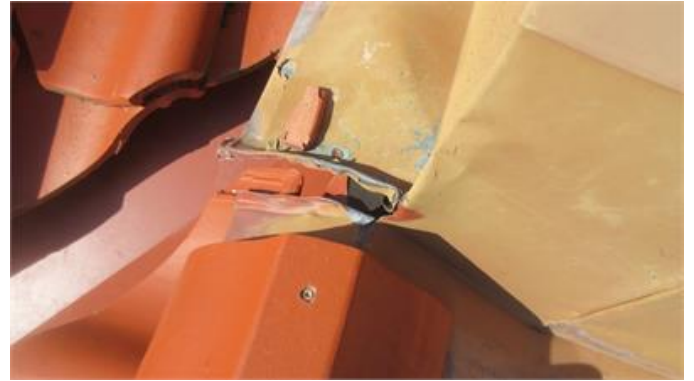
Otättheter vid murstockens kringtäckningsplåt.

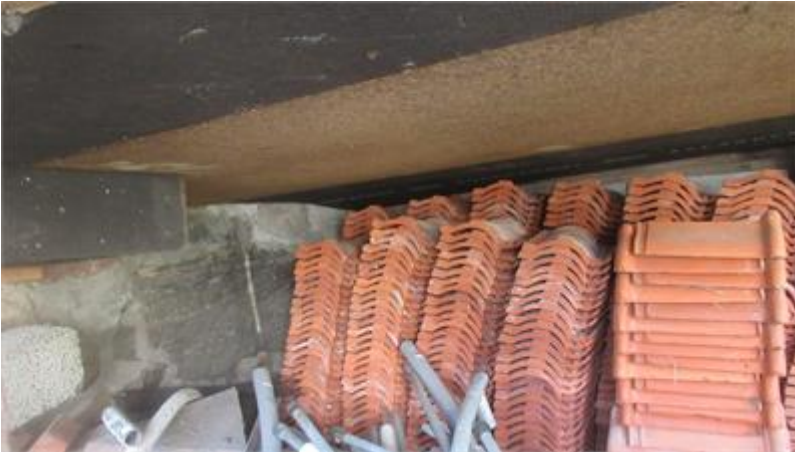
Bilaga 1 för kontroll av valda konstruktioner

Byggnadsdel	Plintgrund
Konstruktionsdel	Bärlagskonstruktion
Konstruktionsuppbyggnad	Bärlag av organiskt material.

Samtliga mätningar är stickprovskontroller. Gränsen för mikrobiell tillväxt i trä går vid ca 17% fuktkvot. Fuktkvoten uppmättes till ca 12%-14% i blindbottenbrädor och ytterväggsyll.

Plintgrunder är generellt ansett som riskkonstruktion för fuktskador, då utomhusmiljö råder. Vanligt är även att plintar rör sig och orsakar skevheter i bjälklaget.

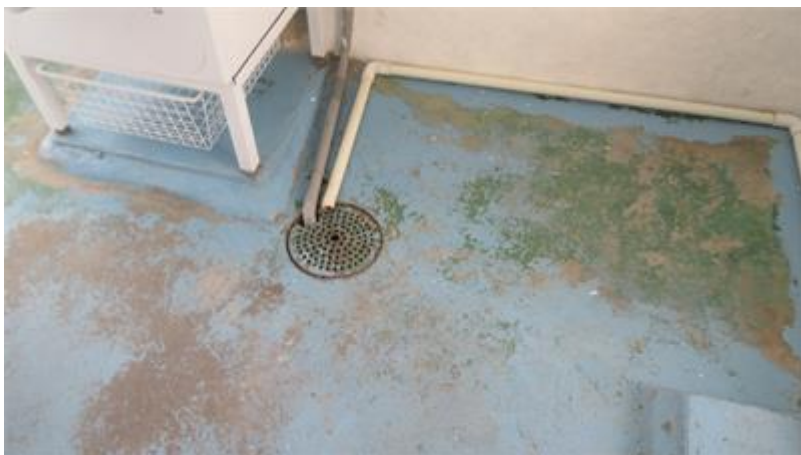
Bilaga 2 för kontroll av valda konstruktioner

Byggnadsdel	Källarplan
Konstruktionsdel	-
Konstruktionsuppbyggnad	"råkällare"

Golv utgörs av betong, väggar av murverk/natursten. Vid kraftigt regn kan det komma in lite vatten i källaren.

En äldre källare av detta slag utsätts i regel mer eller mindre för permanent fuktpåverkan från angränsande mark. Utifrån erfarenhet är det känt att konstruktioner och beläggningar/beklädnader med organiska material mot golv- och väggytor bör undvikas, då fuktpåverkan och mikrobiell tillväxt (mögel/bakterier) och rötskador kan uppstå i sådana. Det utvändiga fuktskyddet är också äldre. Det kan inte uteslutas att brister föreligger alternativt kommer att uppstå i det utvändiga fuktskyddet vilket medför att källarens utvändiga fuktskydd måste åtgärdas.

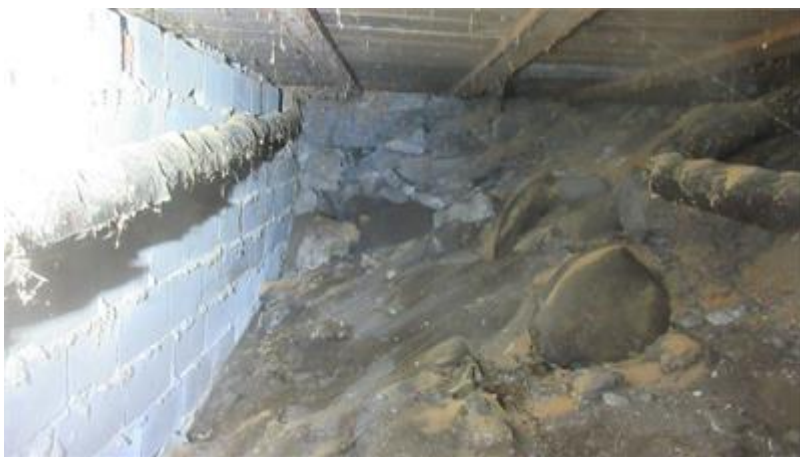
Bilaga 3 för kontroll av valda konstruktioner

Byggnadsdel	Krypgrund
Konstruktionsdel	Bärlagskonstruktion
Konstruktionsuppbyggnad	Bärlag av organiskt material.

Samtliga mätningar är stickprovskontroller. Gränsen för mikrobiell tillväxt i trä går vid ca 17% fuktkvot. Marken i grunden utgörs av sten/berg/jord, på marken finner man även organiskt material i form av spån/byggspill. Det finns även stöttor utan underliggande fuktskydd. Det noterades spår efter träskadeinsekter i utrymmet. Fuktkvoten uppmättes till ca 17%-23%, en avvikande lukt kunde kännas i utrymmet. Hela grunden är ej besiktigad pga låg höjd.

Utifrån erfarenhet betraktas krypgrunder som riskkonstruktioner. På grund av förhöjd fuktstatus- dels orsakad av fuktvandring från marken och dels orsakad av uteluft som släpps in i grunden främst under den varma tiden av året – kan följdskador med negativ inverkan på såväl byggnaden som inomhusmiljön uppstå i utrymmet och angränsande konstruktioner (t.ex. överliggande bjälklag och uppreglad golvkonstruktion). Det rekommenderas att denna besiktning kompletteras med en fördjupad undersökning.
