Fastighetsuppgifter

Fastighetsbeteckning
Vrångö 45:1
Adress
Kattholmsvägen 18
430 83 Vrångö

**Besiktningssuppgifter**

Uppdragsnummer O24621
Besiktningsdatum 2024-05-09
Besiktningss företag OBM Besiktning Väst AB
Besiktningss förrättare Andreas Emanuelsson
Närvarande Säljare
Giltig till och med 2025-05-09

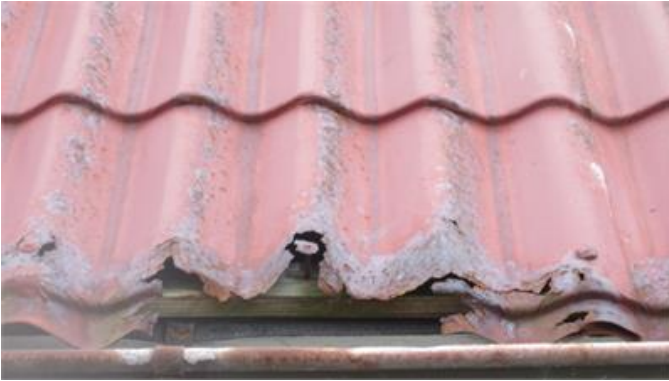
Då taktäckningen är av äldre standard och det finns brister/skador i den samma har taket ett minskat motstånd mot vatteninträning. Detta i sin tur kan leda till fuktskador på takkonstruktionen vilket kan påverka byggnaden och dess inomhusklimat negativt. Tak är besiktigt från mark, balkong och taklucka.

Rostskadat tak.

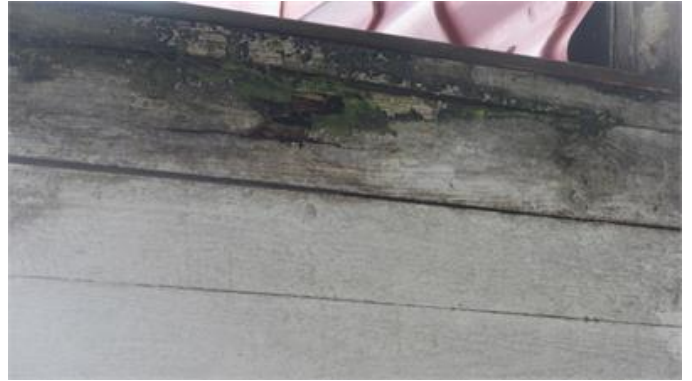
Balkong			X		Missfärgningar/rötskador noterades undersida balkong. Det rekommenderas att kontakt tas med en fackman för en bedömning/åtgärd. Bakomliggande skador kan ej uteslutas.
Stuprör/Hängrännor			X		Stuprör/hängrännor är rostskadade och det är i behov av byte. Hängrännor lutar fel och stuprör är ej anslutna till markledning. Se även kommentar/riskanalys.
Tak			X		Det noterades brister/skador i taktäckningen, taket är i behov av en renovering. Se även kommentar/riskanalys.
Invändigt					
Allmänt			X		Allmänventilationen bedöms bristfällig och bör förbättras. Se även rubrik nockvind.
Källarplan					
Allmänt			X		Källaren är till stora delar en så kallad "råkällare", fuktkvotsmätningar har utförts. Se bilaga kontroll av konstruktion samt kommentar/riskanalys.
Krypgrund			X		Krypgrunden är en riskkonstruktion, fuktkvotsmätningar har utförts. Se bilaga kontroll av konstruktion samt kommentar/riskanalys.

Rötskada under balkong.

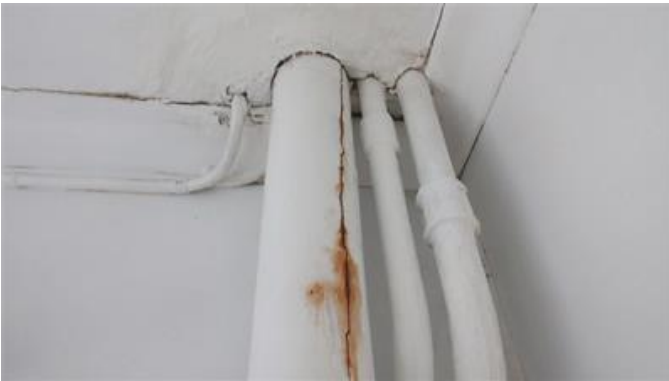
Besiktningresultat					
Bedömningsskala: 1 = Utan anmärkning, 2 = Påpekande, 3 = Bör åtgärdas, 4 = Ej besiktningbart					
Byggnadsdel	1	2	3	4	Anmärkning
Hall	X				Inget att notera.
Dusch/Wc	X				Inget att notera.
Kapprum			X		Gjutjärnsrör är sprucket och rostangripen. Det noterades missfärgningar i innertak i anslutning till rör, inga förhöjda fuktindikationer vid besiktning. Det rekommenderas att kontakt tas med en fackman för en bedömning/åtgärd.
Kök		X			Det finns inget fuktskydd under kyl/frys samt i diskbänkskåp. Se kommentar/riskanalys.
Allrum	X				Inget att notera.
Sovrum 2	X				Inget att notera.
Sovrum 3	X				Inget att notera.
Nockvind		X			Mikrobiell påväxt förekommer på nockvindens underlagstak. Se kommentar/riskanalys.
			X		Missfärgningar förekommer på delar av underlagstak och väggar. Se vidare rubrik tak.
			X		Spår efter träskadeinsekter noterades i utrymmet. Det rekommenderas att kontakt tas med en skadedjurstekniker för en bedömning/åtgärd.

Sprucket gjutjärnsrör på övre plan.

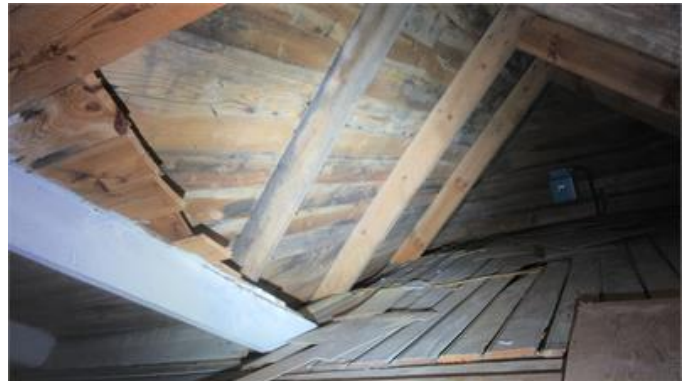
När det finns brister i tätningen mellan ett kallt och ett varmt utrymme finns det en risk att relativt varm och fuktig luft kommer ut från det varma utrymmet till det angränsande kalla utrymmet och träffar en kall yta och kondenserar. Missfärgning på yttertakskonstruktionen är en indikering på att inneluften har kommit ut i vinden så att ett gynnsamt klimat för en mikrobiell tillväxt har uppstått. Det kan vara en indikering på att ventilationen inomhus är undermålig. Får detta fortgå finns det en risk att man kan få skador på konstruktioner som i en förlängning påverkar byggnaden och inomhusmiljön negativt.

Mikrobiell påväxt på nockvindens underlagstak.

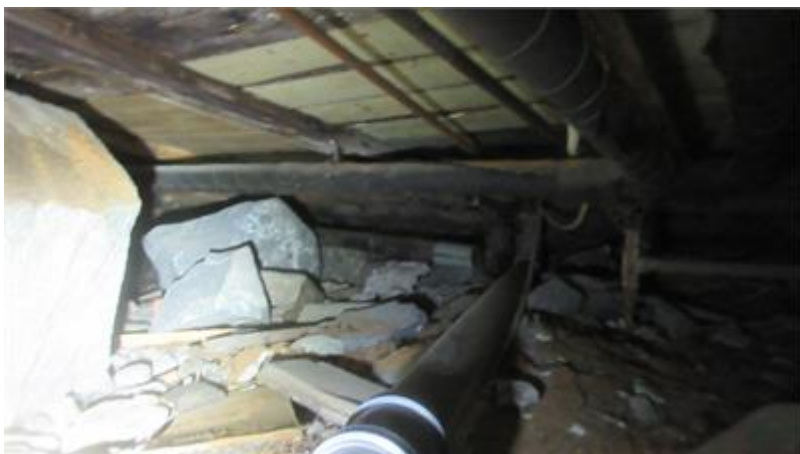
Samtliga mätningar är stickprovskontroller. Gränsen för mikrobiell tillväxt i trä går vid ca 17% fuktkvot. Marken i grunden utgörs av sten/makadam, på marken finns organiskt material i form av byggspill/spån. På blindbotten noterades det en mikrobiell påväxt samt rötskador. Fuktkvoten uppmättes till ca 23%-24% i blindbotten och bärlina. Krypgrunden är besiktigad från inspektionslucka pga låg höjd.

Utifrån erfarenhet betraktas krypgrunder som riskkonstruktioner. På grund av förhöjd fuktstatus- dels orsakad av fuktvandring från marken och dels orsakad av uteluft som släpps in i grunden främst under den varma tiden av året – kan följdskador med negativ inverkan på såväl byggnaden som inomhusmiljön uppstå i utrymmet och angränsande konstruktioner (t.ex. överliggande bjälklag och uppreglad golvkonstruktion). Det rekommenderas att denna besiktning kompletteras med en fördjupad undersökning.
