Fastighetsuppgifter

Fastighetsbeteckning
Tynnered 57:21
Adress
Gråskärsgatan 86
421 59 Västra Frölunda

Uppdragsnummer O23811
Besiktningsdatum 2024-02-12
Besiktningss företag OBM Besiktning Väst AB
Besiktningss förrättare Andreas Emanuelsson
Närvarande Säljare
Giltig till och med 2025-02-12

Byggnadsbeskrivning
1½-plans gavelradhus, betongplatta på mark.

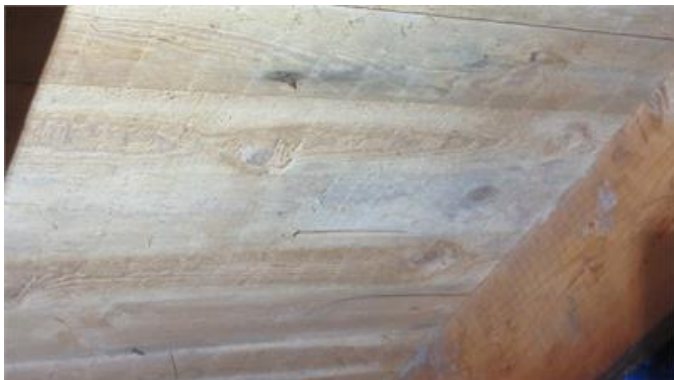
När det finns brister i tätningen mellan ett kallt och ett varmt utrymme finns det en risk att relativt varm och fuktig luft kommer ut från det varma utrymmet till det angränsande kalla utrymmet och träffar en kall yta och kondenserar. Missfärgning på yttertakskonstruktionen är en indikering på att inneluften har kommit ut i vinden så att ett gynnsamt klimat för en mikrobiell tillväxt har uppstått. Det kan vara en indikering på att ventilationen inomhus är undermålig. För detta fortgå finns det en risk att man kan få skador på konstruktioner som i en förlängning påverkar byggnaden och inomhusmiljön negativt.

Mikrobiell påväxt på nockvindens underlagstak.

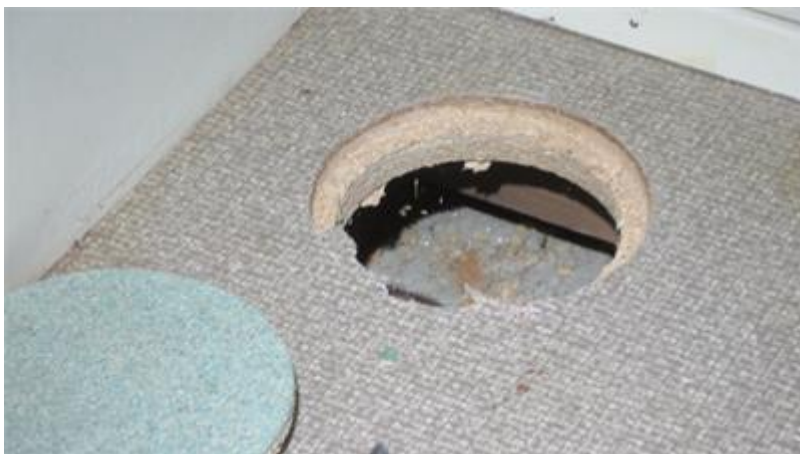
Byggnadsdel	Entréplan
Konstruktionsdel	Golvkonstruktion/ytterväggsyll
Konstruktionsuppbyggnad	Betongplatta på mark med en uppreglad och isolerad golvkonstruktion.

Samtliga mätningar/provhålstagningar är stickprovskontroller. Gränsen för mikrobiell tillväxt i trä går vid ca 17% fuktkvot. Via befintligt provhål under spis i kök uppmättes fuktkvoten till ca 13% i golvregel och i en spikregel som ligger dikt an betongplatta. Via befintligt provhål i yttervägg i vardagsrum uppmättes fuktkvoten till ca 24% i ovkant syll.

Äldre betongplattor av detta slag utsätts i regel mer eller mindre för permanent fuktpåverkan från angränsande mark. Täta skikt mot golvytorna kan vara olämpliga på grund av fuktspridning och förtvålning av fästmassor etc. Utifrån erfarenhet är det också känt att fuktpåverkan och följskador kan uppstå i konstruktioner och beläggningar med organiska material mot golvytor. Täta skikt och organiska material har applicerats på golvytor, fuktpåverkan och följskador kan ej uteslutas. Vidare är det känt att träskyddsbehandlat virke i många fall har medfört att en besvärande lukt har upplevts i byggnader. Det rekommenderas att denna besiktning kompletteras med en fördjupad undersökning för att utreda orsaken till samt omfattningen av de fuktrelaterade skadorna/bristerna.
