Önnered 62:58

Tanneskärsgatan 121

Uppdragsnummer	O21210
Besiktningsdatum	2023-02-16
Besiktningföretag	OBM Besiktning Väst AB
Besiktningförrättare	Andreas Emanuelsson
Närvarande	Säljare
Giltig till och med	2024-02-16

Byggnadsbeskrivning
2-plans gavelradhus med krypgrund.

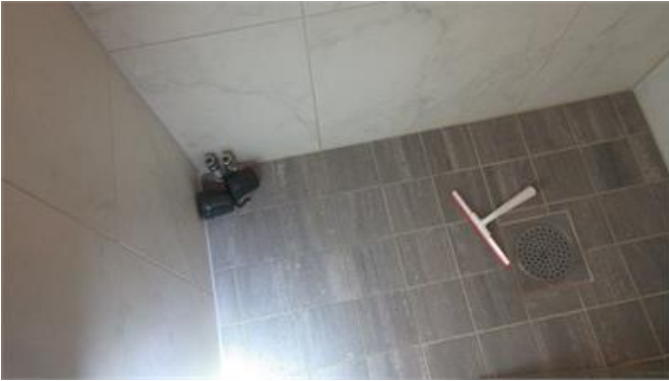
Garderob	X				Inget att notera.
Dusch/Wc			X		Rör genomföringar finns i golv i våtzon 1. Rörkopplingar intill komod är delvis inbyggda bakom de keramiska plattorna. Fönster är olämpligt placerat. Se kommentar/riskanalys.
Sovrum 2	X				Inget att notera.

Rör genomföringar i golv i våtzon 1.

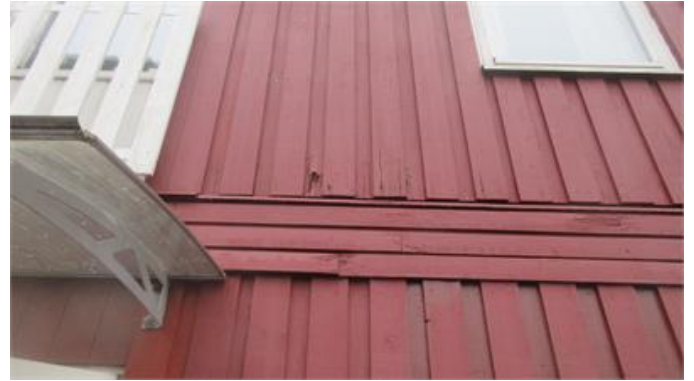
När virket i snickerier har börjat ruttna blir hållfastheten sämre i virket vilket medför en risk att vatten kan tränga in i angränsande konstruktion. Om man inte åtgärdar rötskadorna finns det en risk att skadorna ökar vilket i en förlängning påverkar byggnaden och inomhusmiljön negativt.

Rötskador i fasadpanel.

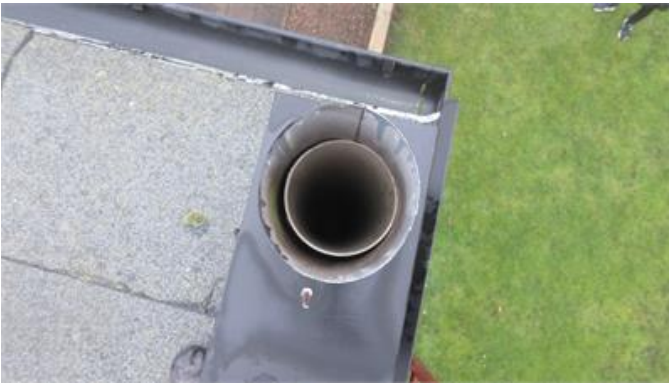
Stuprör	X				Inget att notera.
Hängrännor		X			Rännkrokar är rostangripna.
Tak			X		Taktäckningen är av äldre standard. Otätheter finns vid ventilationens genomföring. Taket är en parallell konstruktion (innertak följer yttertak). Se kommentar/riskanalys.
Invändigt					
Allmänt			X		Allmänventilationen bedöms bristfällig och bör förbättras.
Entréplan					
Entréhall	X				Inget att notera.
Wc	X				Inget att notera.
Vardagsrum	X				Inget att notera.
Matplats	X				Inget att notera.
Kök		X			Fuktskydd finns ej i diakbänkskåp samt under kyl/frys. Se kommentar/riskanalys.
		X			I kök finns en tvättmaskin installerad. Det underliggande tätskiktet bedöms vara av äldre standard (man har lagt ett trægolv ovan plastmatta). Golvbrunn är avgränsad med en gummiklack vilket medför svårigheter för ev utläckande vatten att nå golvbrunn. Se kommentar/riskanalys.
Övre Plan					
Kontor	X				Inget att notera.
Sovrum 1	X				Inget att notera.

Uppskattad livslängd på ett papptak varierar beroende på kvalitet och tillverkare, men man uppskattar att den kan vara mellan 10-20 år. Takpappen föråldras, den blir spröd och börjar spricka. Yttertakets skall skydda mot nederbörd. När det är brister i dess skyddande egenskaper finns det en risk att det kan komma in fukt i byggnaden. Fukten kan orsaka skador som kan påverka byggnaden och inomhusmiljön negativt.

Otät ventilationsgenomföring på tak.

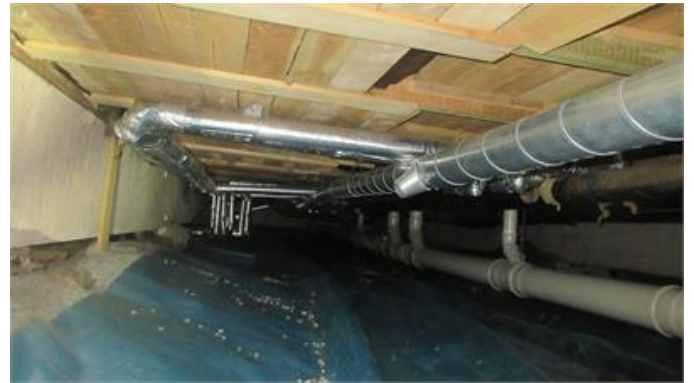
I husets krypgrund finns en sorptionsavfuktare installerad. Syftet med denna installation är att genom avfuktning hålla fuktigheten i grunden på en så låg nivå att ingen tillväxt av mikroorganismer är möjlig. För att detta skall fungera är det viktigt att installationen servas årligen med bl.a. filterbyte och kontroll av inställningar så att fuktigheten inte stiger. Vid besiktning var filtret i behov av byte. Det rekommenderas även att plasten på marken kompletteras så att den täcker hela marken. Vidare är det känt att träskyddsbehandlat virke i många fall har medfört att en besvärande lukt har upplevts i byggnader.

Översiktsbild kryppgrund.

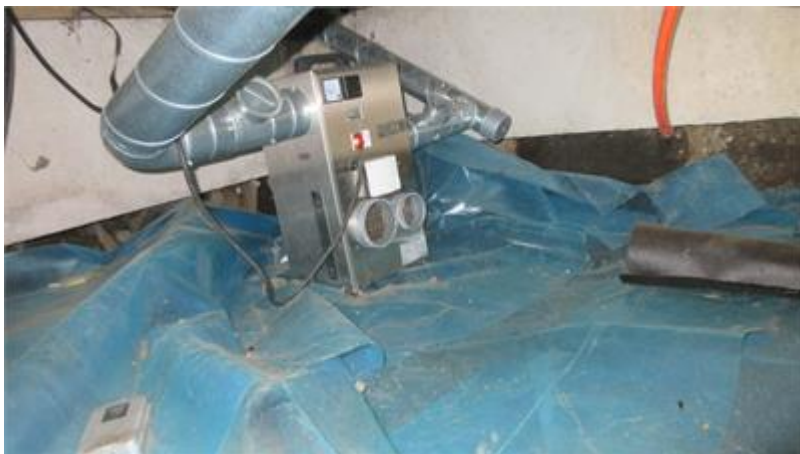
Samtliga mätningar är stickprovskontroller. Gränsen för mikrobiell tillväxt i trä går vid ca 17% fuktkvot. En sorptionsavfuktare är installerad i grunden. På större delen av marken ligger det en åldersbeständig plastfolie. Fuktkvoten uppmättes till ca 9%-12% i blindbottenbrädor och bärlinor.
