Näset 75:14

Vallhamnsgatan 26

Uppdragsnummer	O20859, O24873
Besiktningsdatum	2024-05-29
Besiktningföretag	OBM Besiktning Väst AB
Besiktningförrättare	Andreas Emanuelsson
Närvarande	Säljare
Giltig till och med	2025-05-29

Byggnadsbeskrivning	Byggnadsår
2-plans mellanliggande radhus, betongplatta på mark.	1975
Till eller ombyggnad	Övrigt
	Hus möblerat, sidobyggnader ingår ej i besiktning.

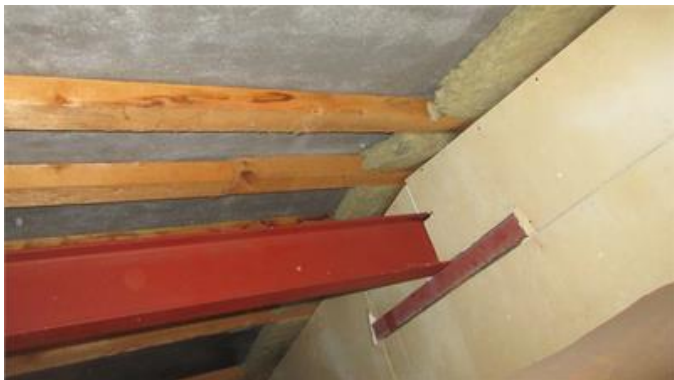
Översiktsbild nockvind.

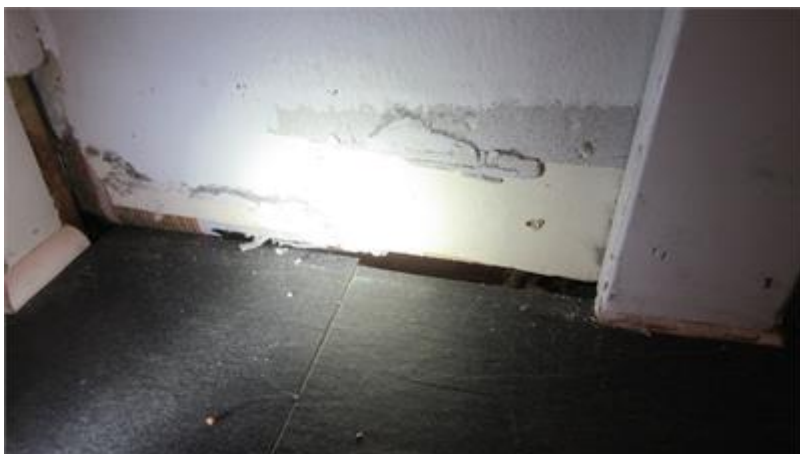
Byggnadsdel	Entréplan
Konstruktionsdel	Ytter och mellanväggsyll
Konstruktionsuppbyggnad	Betongplatta på mark med ytskikt dikt an betongplatta.

Samtliga mätningar/provhålstagningar är stickprovskontroller. Gränsen för mikrobiell tillväxt i trä går vid ca 17% fuktkvot. Golvets ytskikt ligger dikt an betongplatta, syllkonstruktion är träskyddsbehandlad. Via befintligt provhål bakom fotlist i entréhall mot yttervägg uppmättes fuktkvoten till ca 14%. I mellanväggsyll bakom fotlist vid trappa uppmättes fuktkvoten till ca 13%. Inga avvikande lukter kunde kännas vid besiktning.
