Fastighetsuppgifter

Fastighetsbeteckning
Önnered 26:37
Adress
Färgspelsgatan 66
421 63 Västra Frölunda

Uppdragsnummer	O25672
Besiktningsdatum	2024-09-09
Besiktningföretag	OBM Besiktning Väst AB
Besiktningförrättare	Andreas Emanuelsson
Närvarande	Säljare
Giltig till och med	2025-09-09

Byggnadsbeskrivning
1½-plans kedjehus, betongplatta på mark.

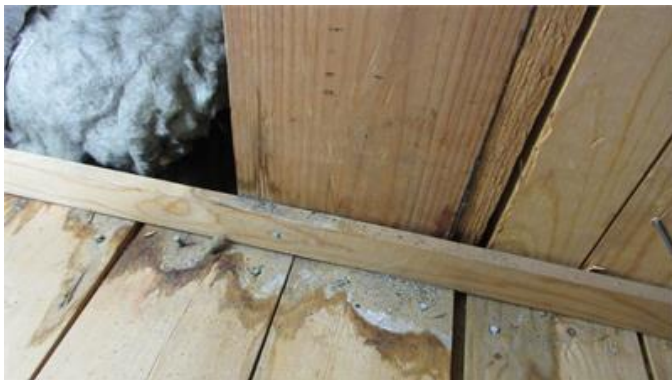
Missfärgning på golv i sidovind.

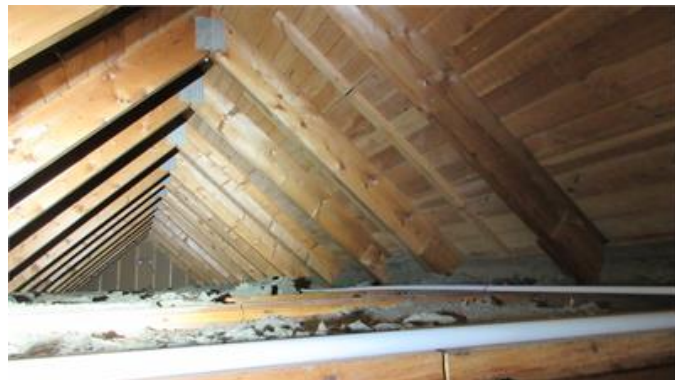
Nockvind		X			Mikrobiell påväxt förekommer lokalt på nockvindens underlagstak. Se kommentar/riskanalys.

När det finns brister i tätningen mellan ett kallt och ett varmt utrymme finns det en risk att relativt varm och fuktig luft kommer ut från det varma utrymmet till det angränsande kalla utrymmet och träffar en kall yta och kondenserar. Missfärgning på yttertakskonstruktionen är en indikering på att inneluften har kommit ut i vinden så att ett gynnsamt klimat för en mikrobiell tillväxt har uppstått. Det kan vara en indikering på att ventilationen inomhus är undermålig. För detta fortgå finns det en risk att man kan få skador på konstruktioner som i en förlängning påverkar byggnaden och inomhusmiljön negativt. Nockvind är besiktigad från inspektionslucka.

Mikrobiell påväxt pånockvindens underlagstak.

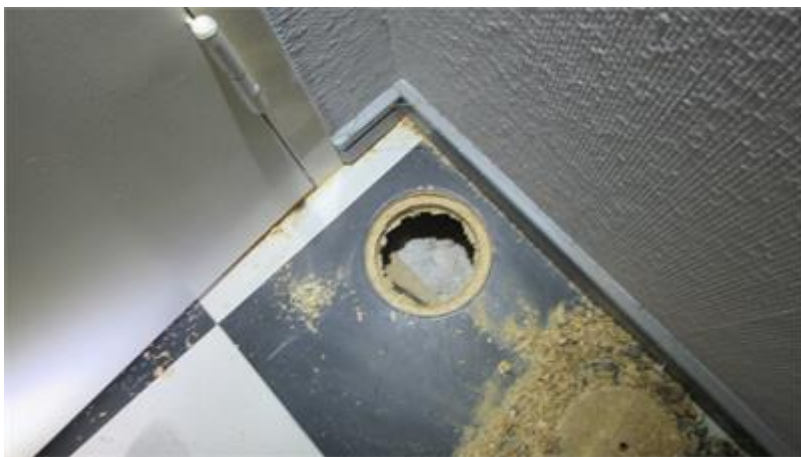
Byggnadsdel	Entréplan
Konstruktionsdel	Golv/syllkonstruktion
Konstruktionsuppbyggnad	Betongplatta på mark med en uppreglad och isolerad golvkonstruktion, träskyddsbehandlat material förekommer i konstruktionen.

Samtliga mätningar/provhålstagningar är stickprovskontroller. Gränsen för mikrobiell tillväxt i trä går vid ca 17% fuktkvot. Via skåp vid vattenmätare fanns det en öppning i golvkonstruktionen. I ytterväggsyll uppmättes fuktkvoten till ca 22% och till ca 25% i en spikregel. Vidare togs provhål upp i golvkonstruktionen i kontor för kontroll av konstruktion. Fuktkvoten uppmättes till över 28% i mellanväggsyll och i en spikregel. En avvikande lukt kunde kännas i provhålet.
