Önnered 60:23

Kupeskärsgatan 46

Uppdragsnummer	O25837
Besiktningsdatum	2024-09-20
Besiktningföretag	OBM Besiktning Väst AB
Besiktningförrättare	Andreas Emanuelsson
Närvarande	Säljare
Giltig till och med	2025-09-20

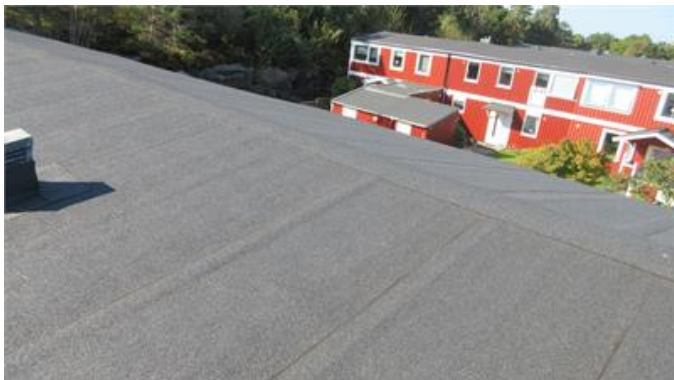
Översiktsbild tak.

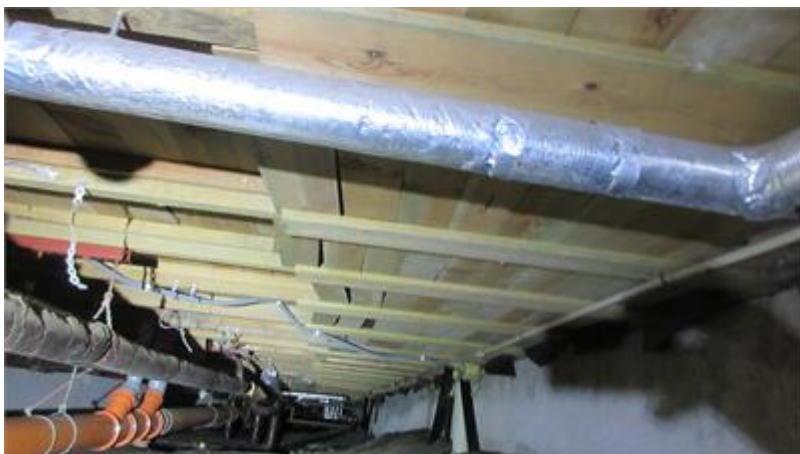
Samtliga mätningar är stickprovskontroller. Gränsen för mikrobiell tillväxt i trä går vid ca 17% fuktkvot. På marken ligger det en plastfolie som till större delen är trasig. På blindbottenbrädor noterades en mikrobiell påväxt. Fuktkvoten uppmättes till ca 15%-19% i blindbottenbrädor och ytterväggsyll. En avvikande lukt kunde kännas vid inträdet.

Utifrån erfarenhet betraktas krypgrunder som riskkonstruktioner. På grund av förhöjd fuktstatus- dels orsakad av fuktvandring från marken och dels orsakad av uteluft som släpps in i grunden främst under den varma tiden av året – kan följdskador med negativ inverkan på såväl byggnaden som inomhusmiljön uppstå i utrymmet och angränsande konstruktioner (t.ex. överliggande bjälklag och uppreglad golvkonstruktion). Krypgrunden måste bli torrare. Det rekommenderas att denna besiktning kompletteras med en fördjupad undersökning.
